Confortement de la falaise de Bas-Oha

Alain VAN COTTHEM, Tractebel Engineering SA

Journée d'étude SBGIMR – 10/03/2015
Les techniques de clouage des parois

**Effondrement d'une falaise sur
 la ligne S.N.C.B.
 Charleroi-Namur-Liège**

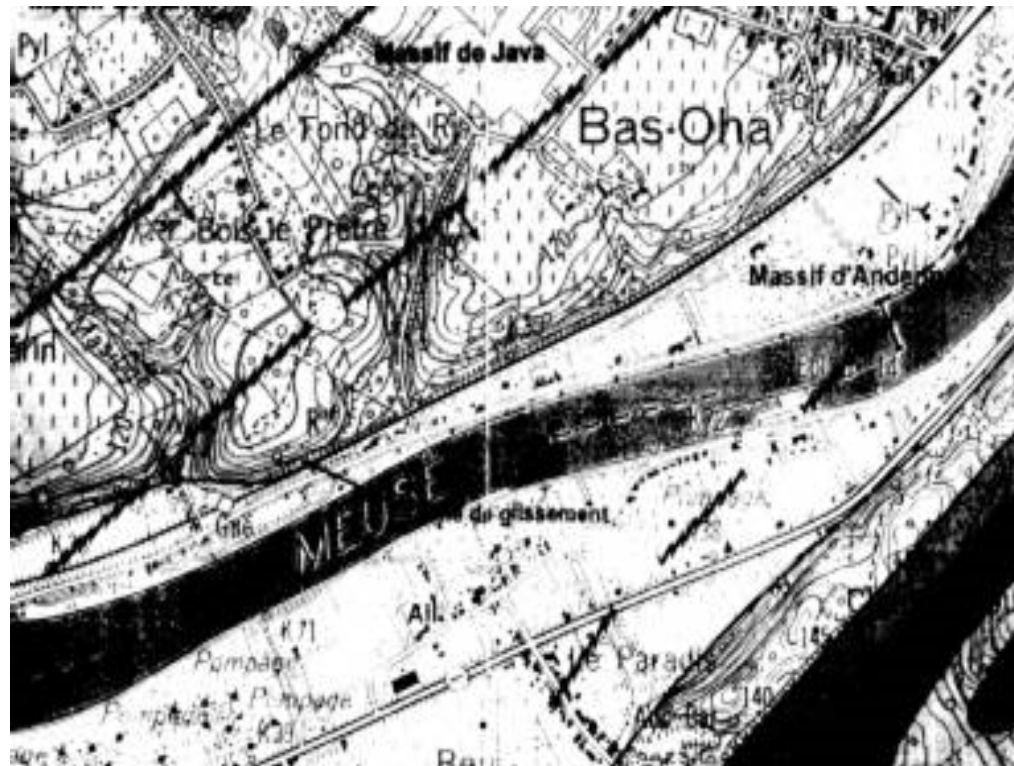
- ❑ 30 avril 1998 vers 21 h 10 sur la ligne Liège -namur
- ❑ Eboulement de ~ 6000 Tonnes de schiste

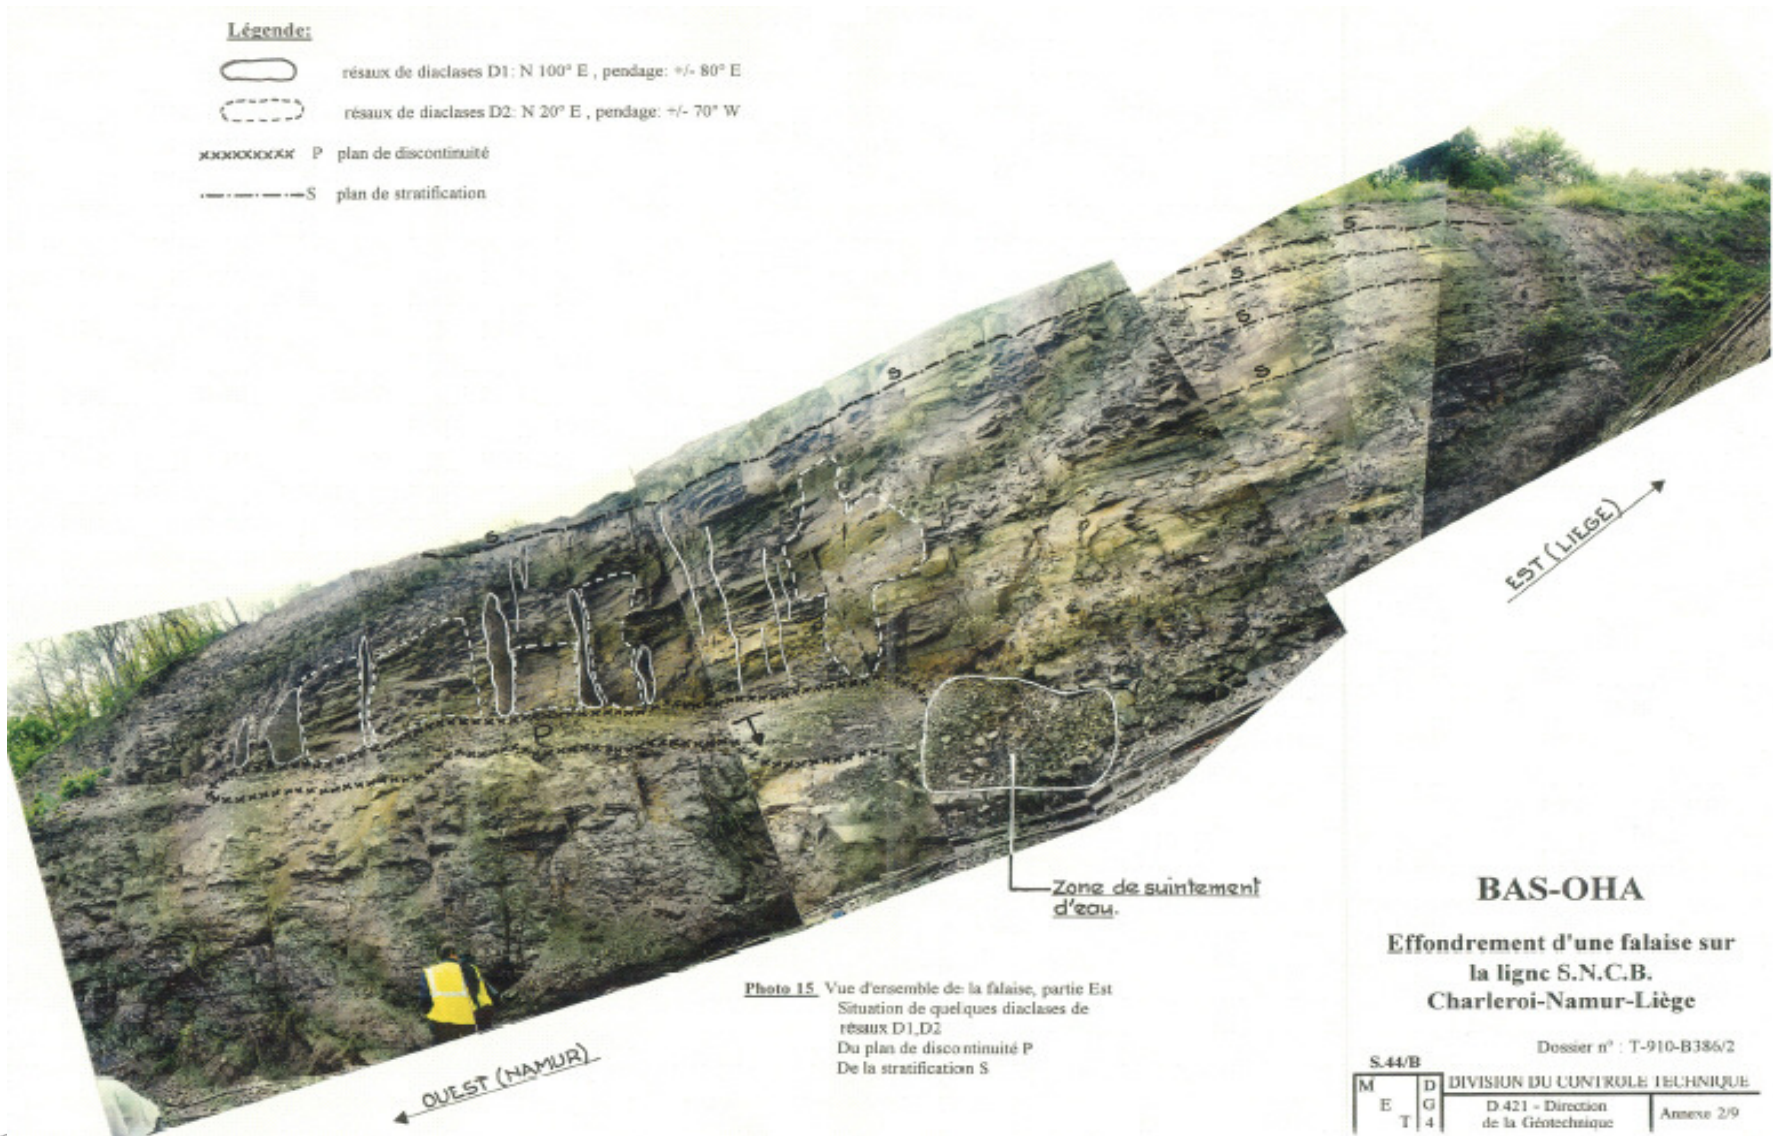
Photo 15 Vue d'ensemble de la falaise, partie Est
 Situation de quelques diaclases de réseaux D1,D2
 Du plan de discontinuité P
 De la stratification S

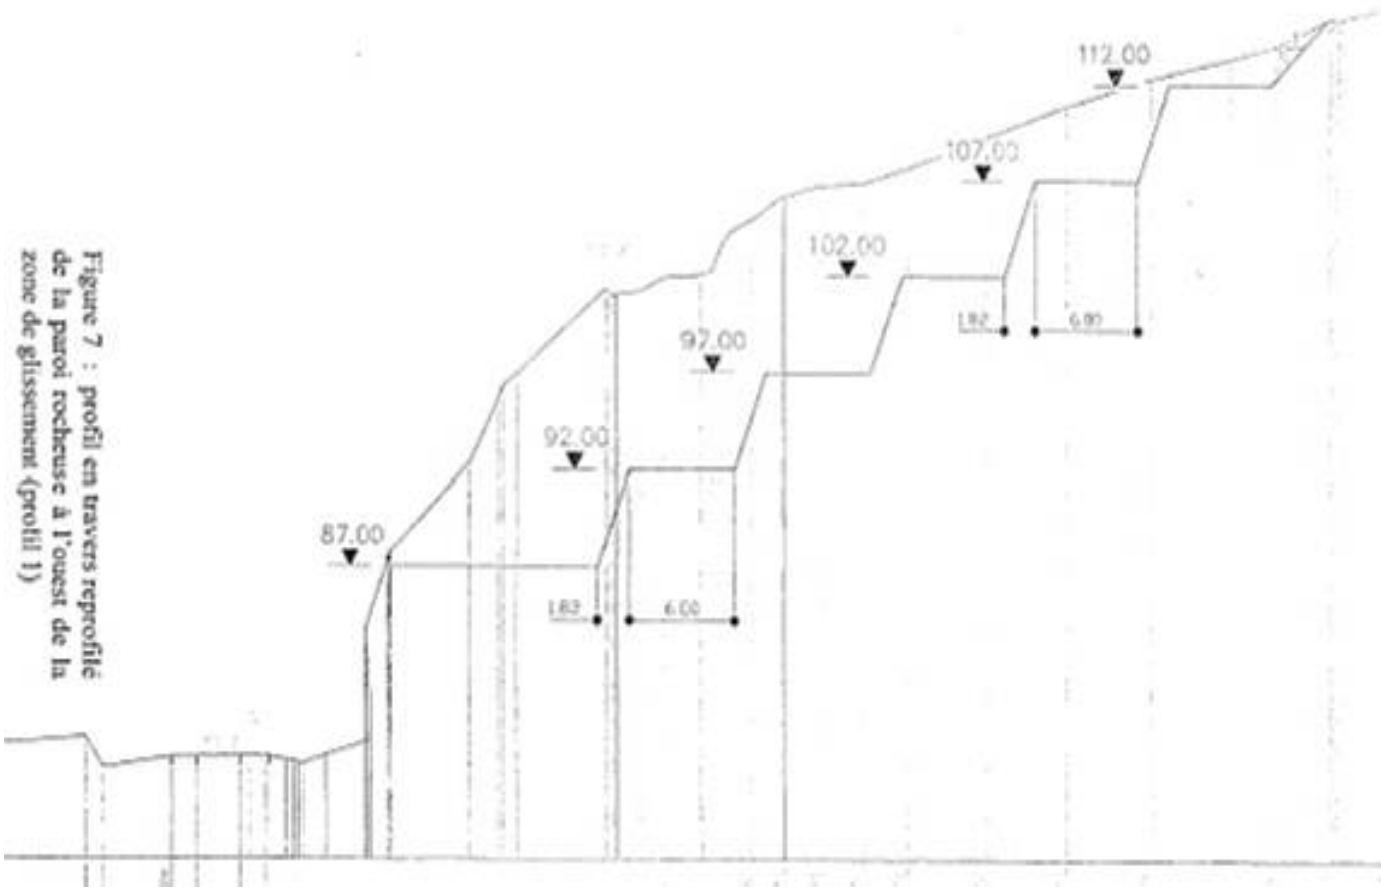
Figure 7 : profil en travers reproduit de la paroi rocheuse à l'ouest de la zone de glissement (profil 1)

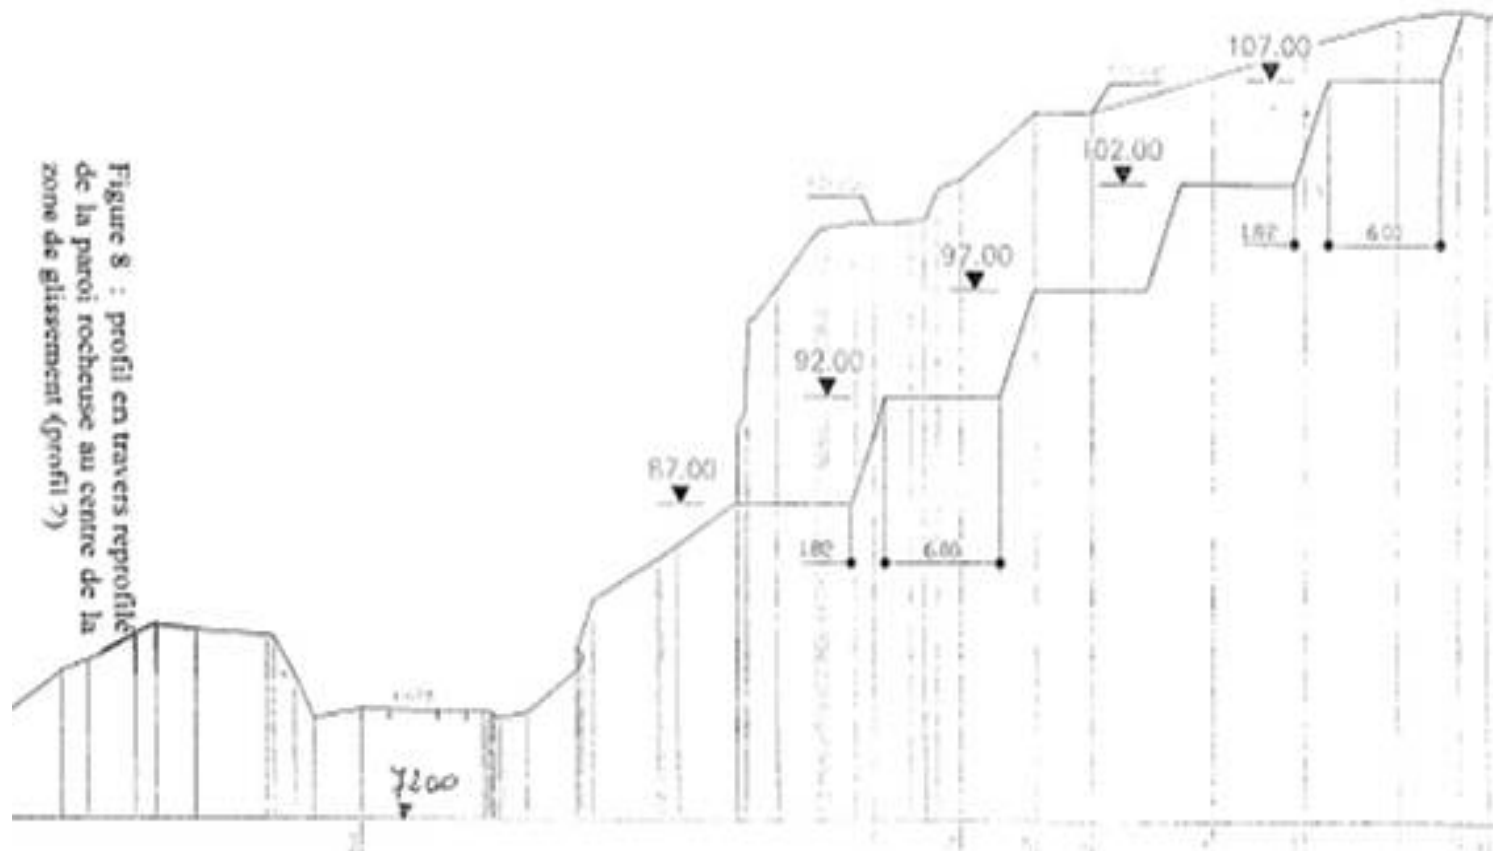
Figure 8 : profil en travers reprofilé de la paroi rocheuse au centre de la zone de glissement (profil ?)

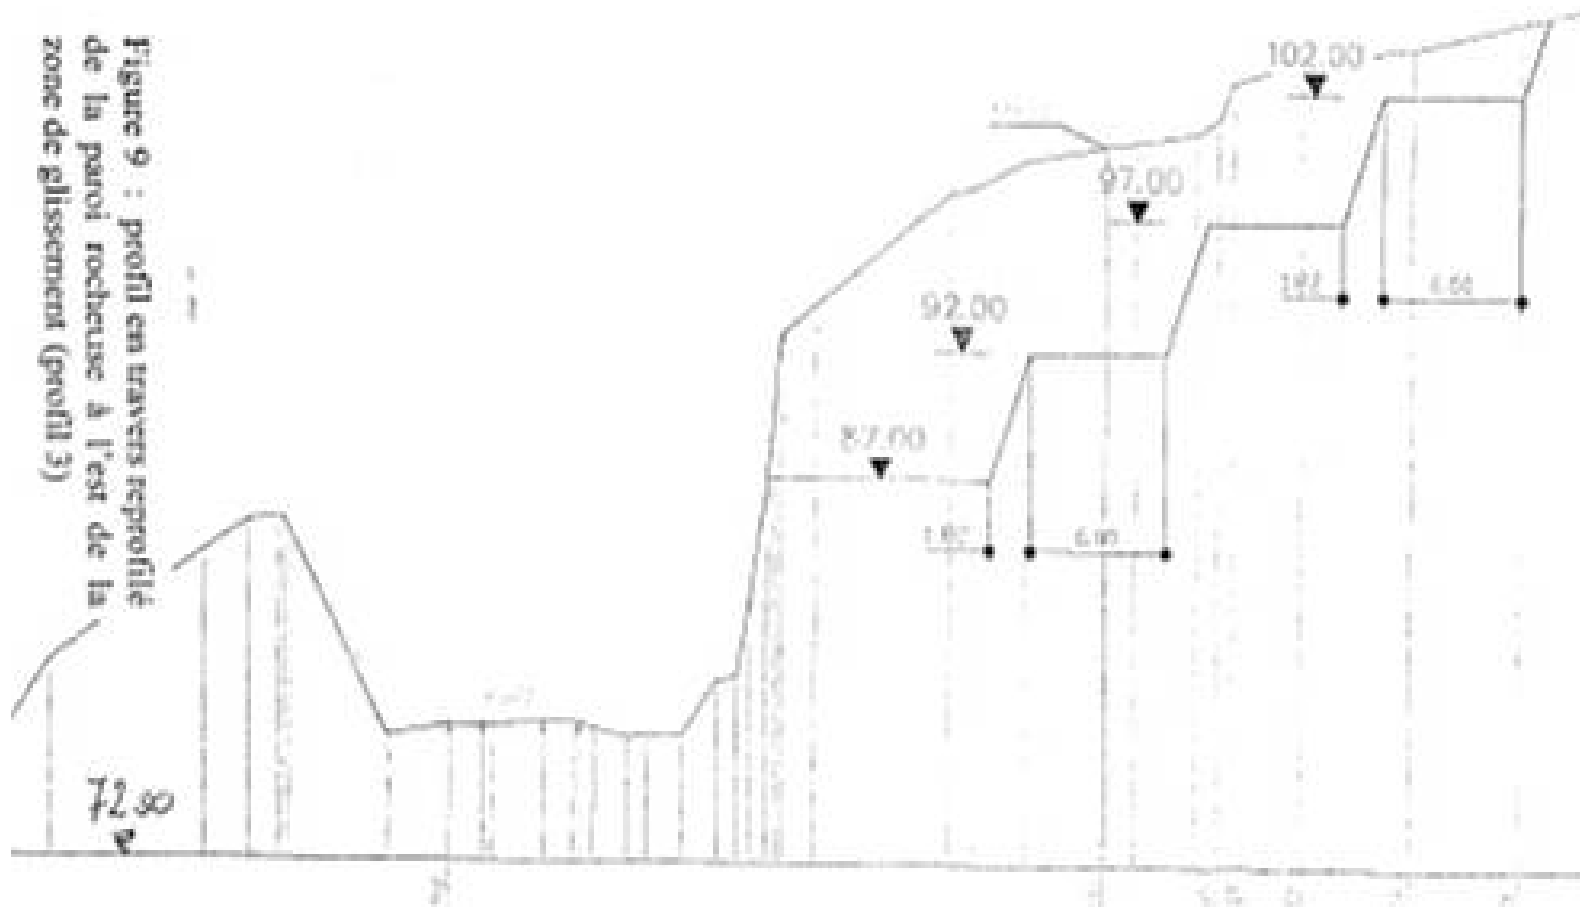
Figure 9 : profil en travers reprofilé de la paroi rocheuse à l'est de la zone de glissement (profil 3)
