JOURNÉE TECHNIQUE STABILITÉ DES PAROIS ROCHEUSES

1^{er} OCTOBRE 2010

Gestion des risques liés aux falaises rocheuses au G.-D. de Luxembourg

MINISTÈRE DU DÉVELOPPEMENT DURABLE
ET DES INFRASTRUCTURES
Administration des ponts et chaussées

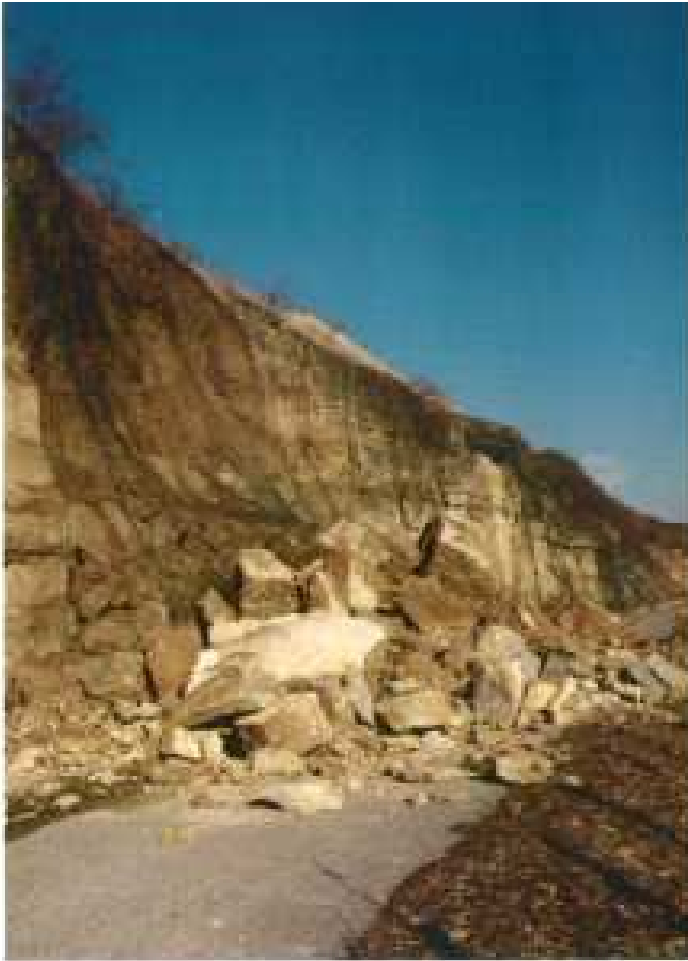
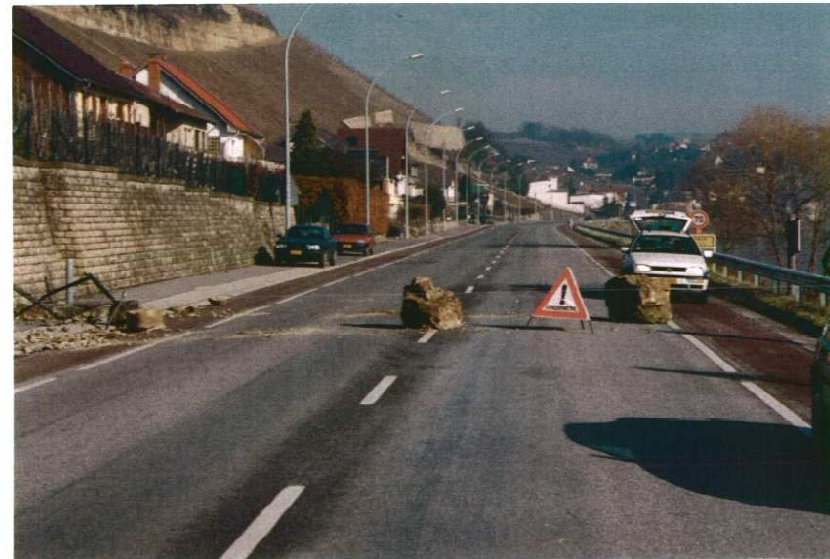
1997 - Ehenen, Photos de la Gendarmerie

Rupture de falaise en 1997

- > Éboulement
- Blocs passant dans la Moselle
- Nettoyage et ouverture de la route

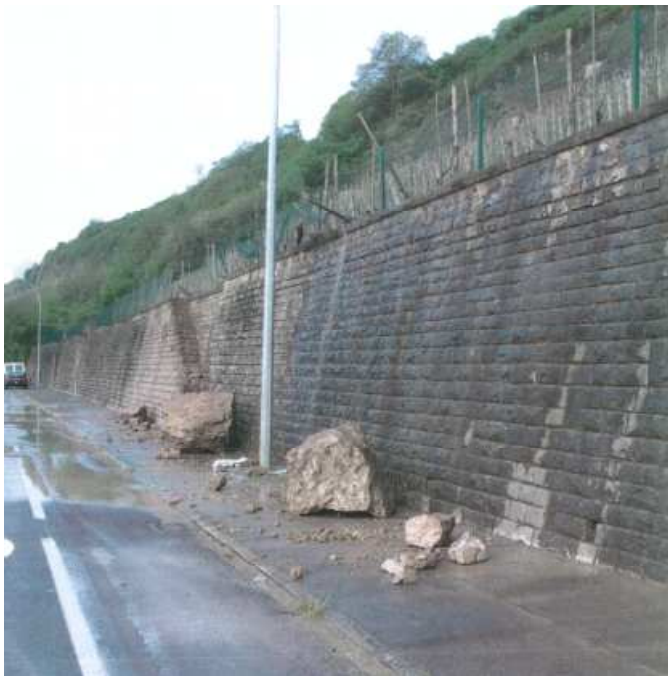
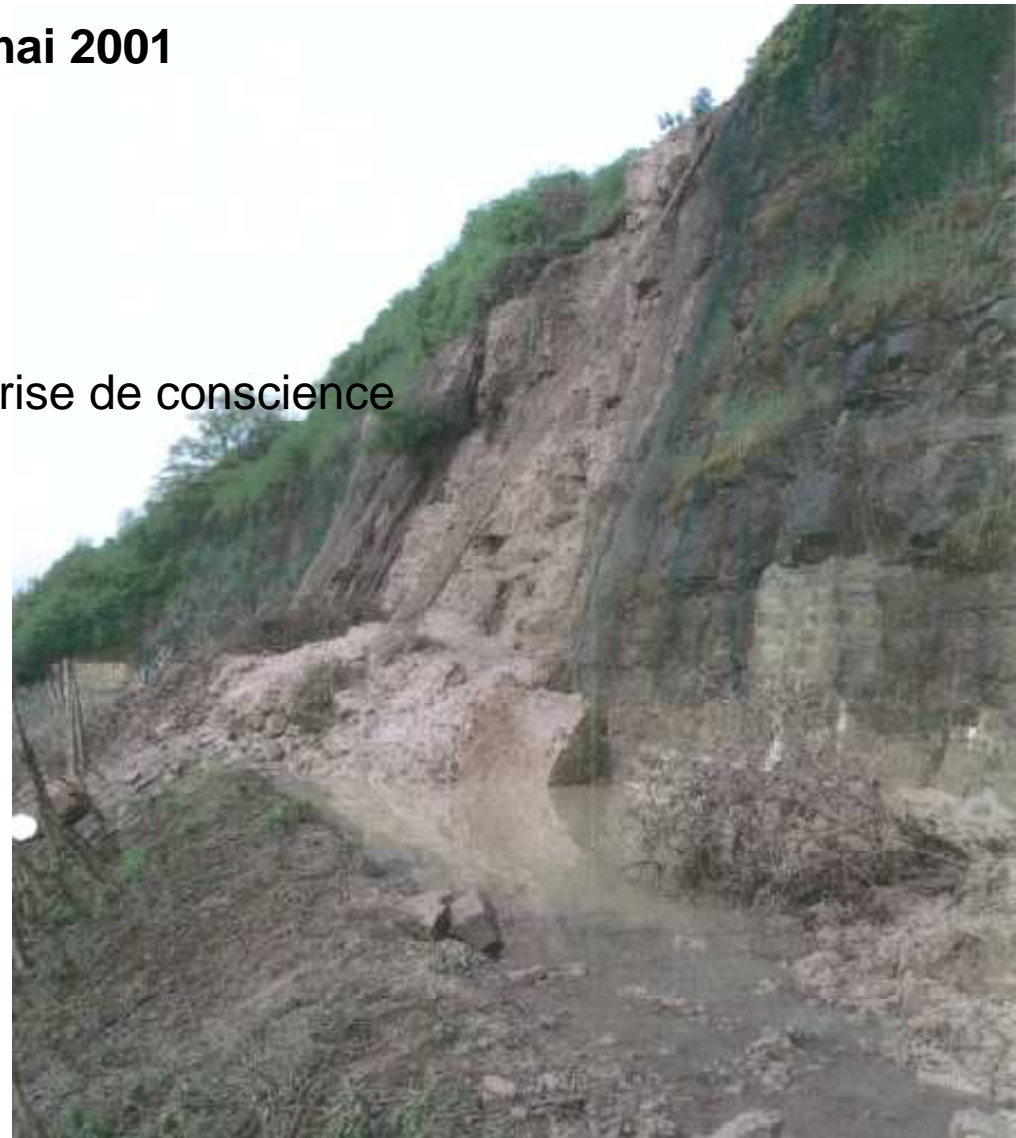
Coulée de boue nuit du 3 au 4 mai 2001

- Rupture falaise
- Éboulement
- Blocs passant dans la Moselle
- Nettoyage – ouverture route → prise de conscience

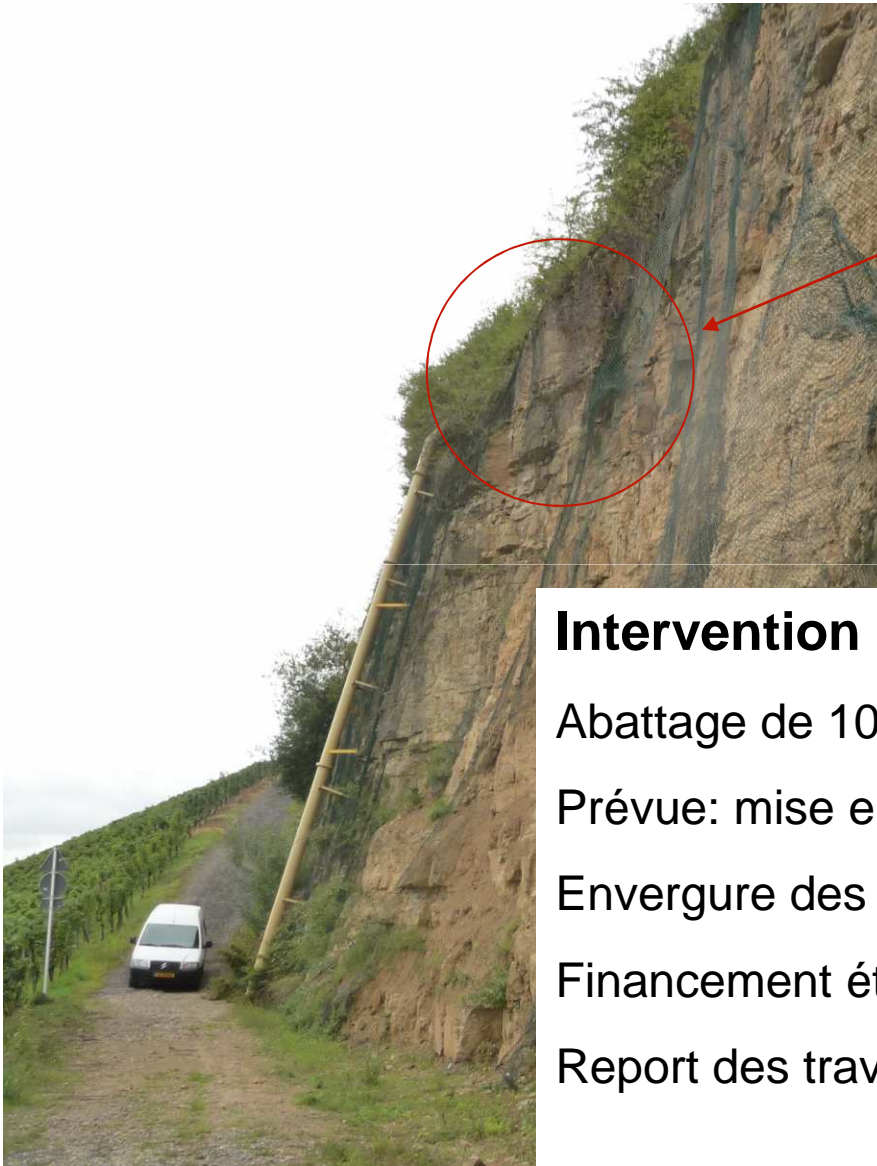
blocs partiellement en surplomb

Intervention printemps 2010

Abattage de 100 m³ en 2010

Prévue: mise en place d'un nouveau treillis en 2011

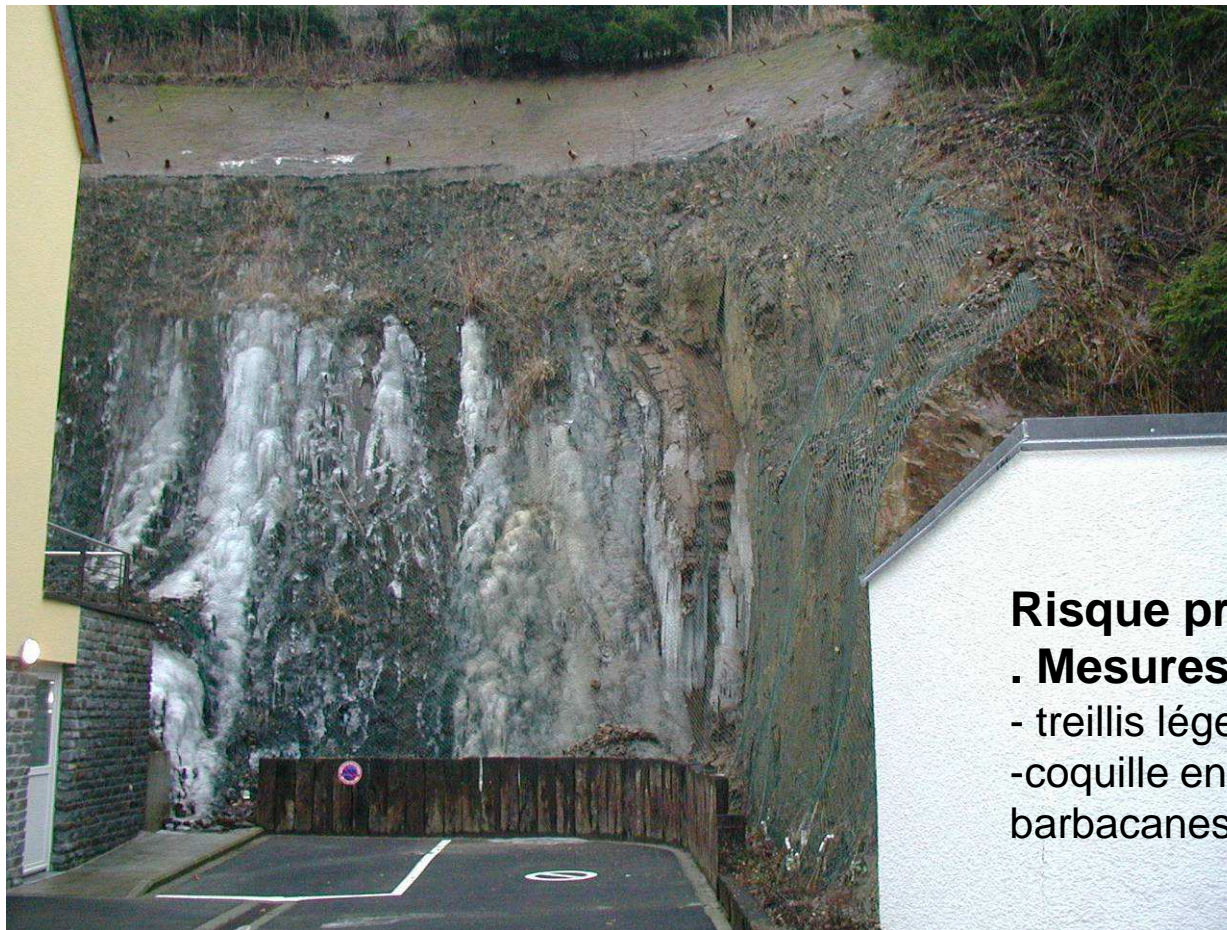
Falaise côté nord – hiver moyen – aucune présence d'eau n'est observée en période estivale

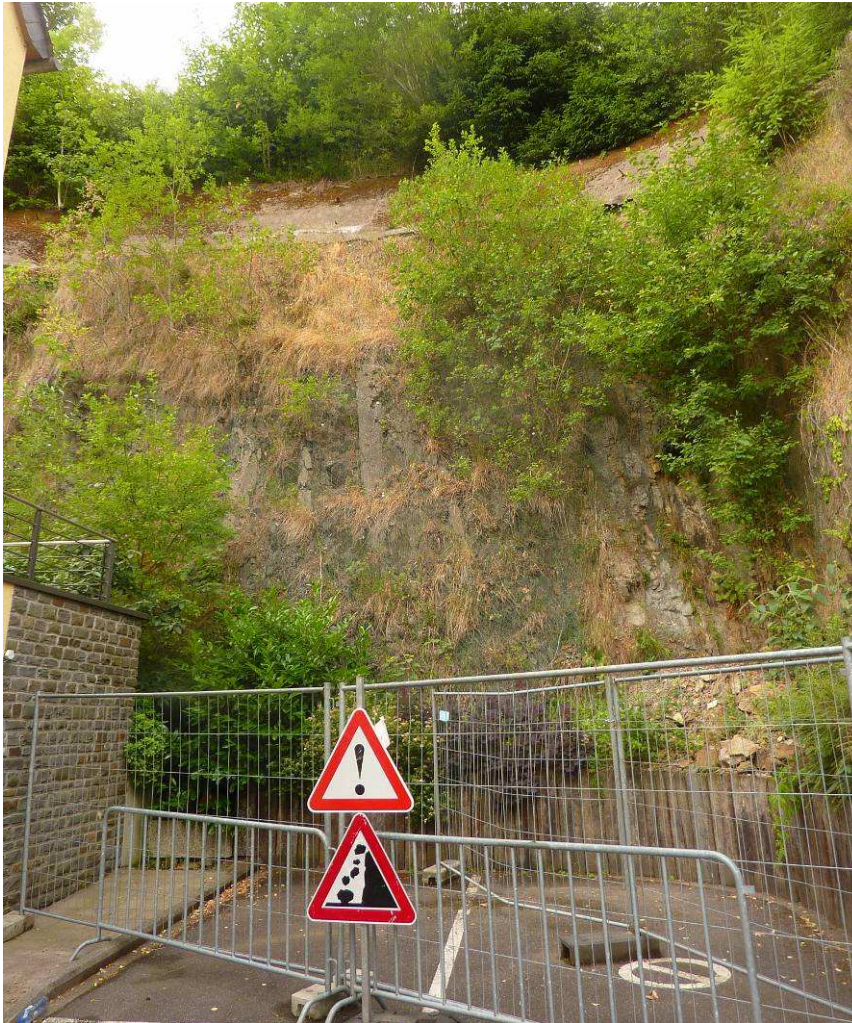
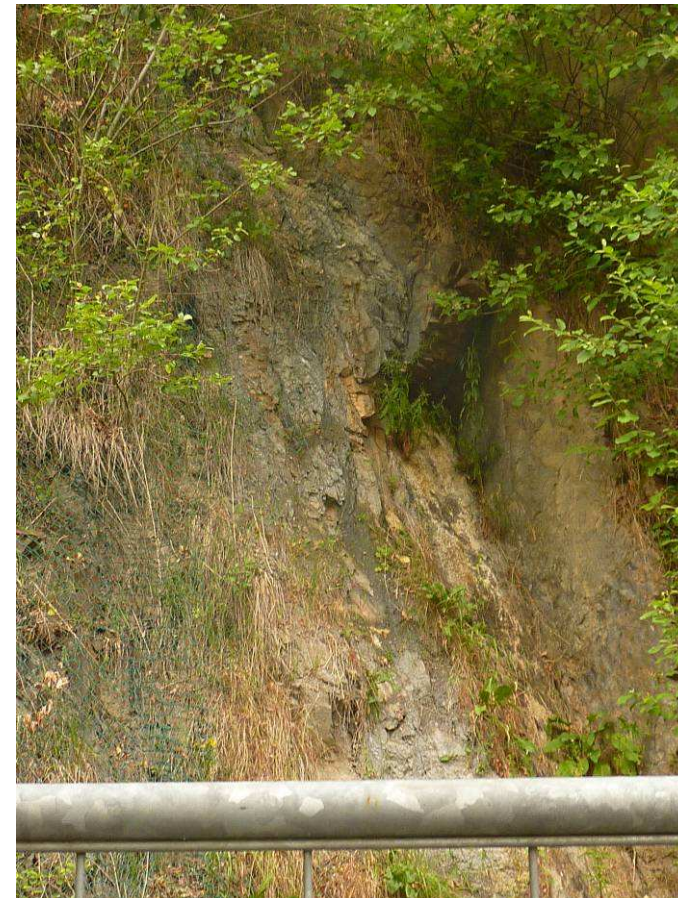
Falaise côté nord

Risque prévisible:
· chute de blocs avec
arrachement du treillis
--> abandon des places parking

. Mesures de de sécurisation

- treillis léger
- coquille en béton avec
barbacanes

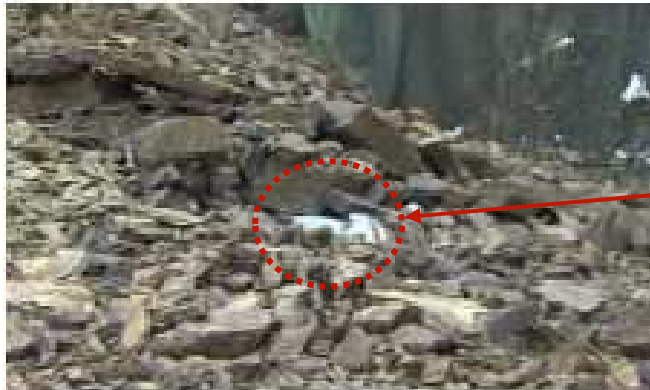
Coffre de la voiture

Clerv: Auto vu Falaen an der Rue de Bastogne zerquetscht

Zu Clerv an der Rue de Bastogne hu sech um Mitternachtszéit Falaen gemat: an en Auto, liwert sech begraven. Et soum awer loss Mänsch zu: D'busch!

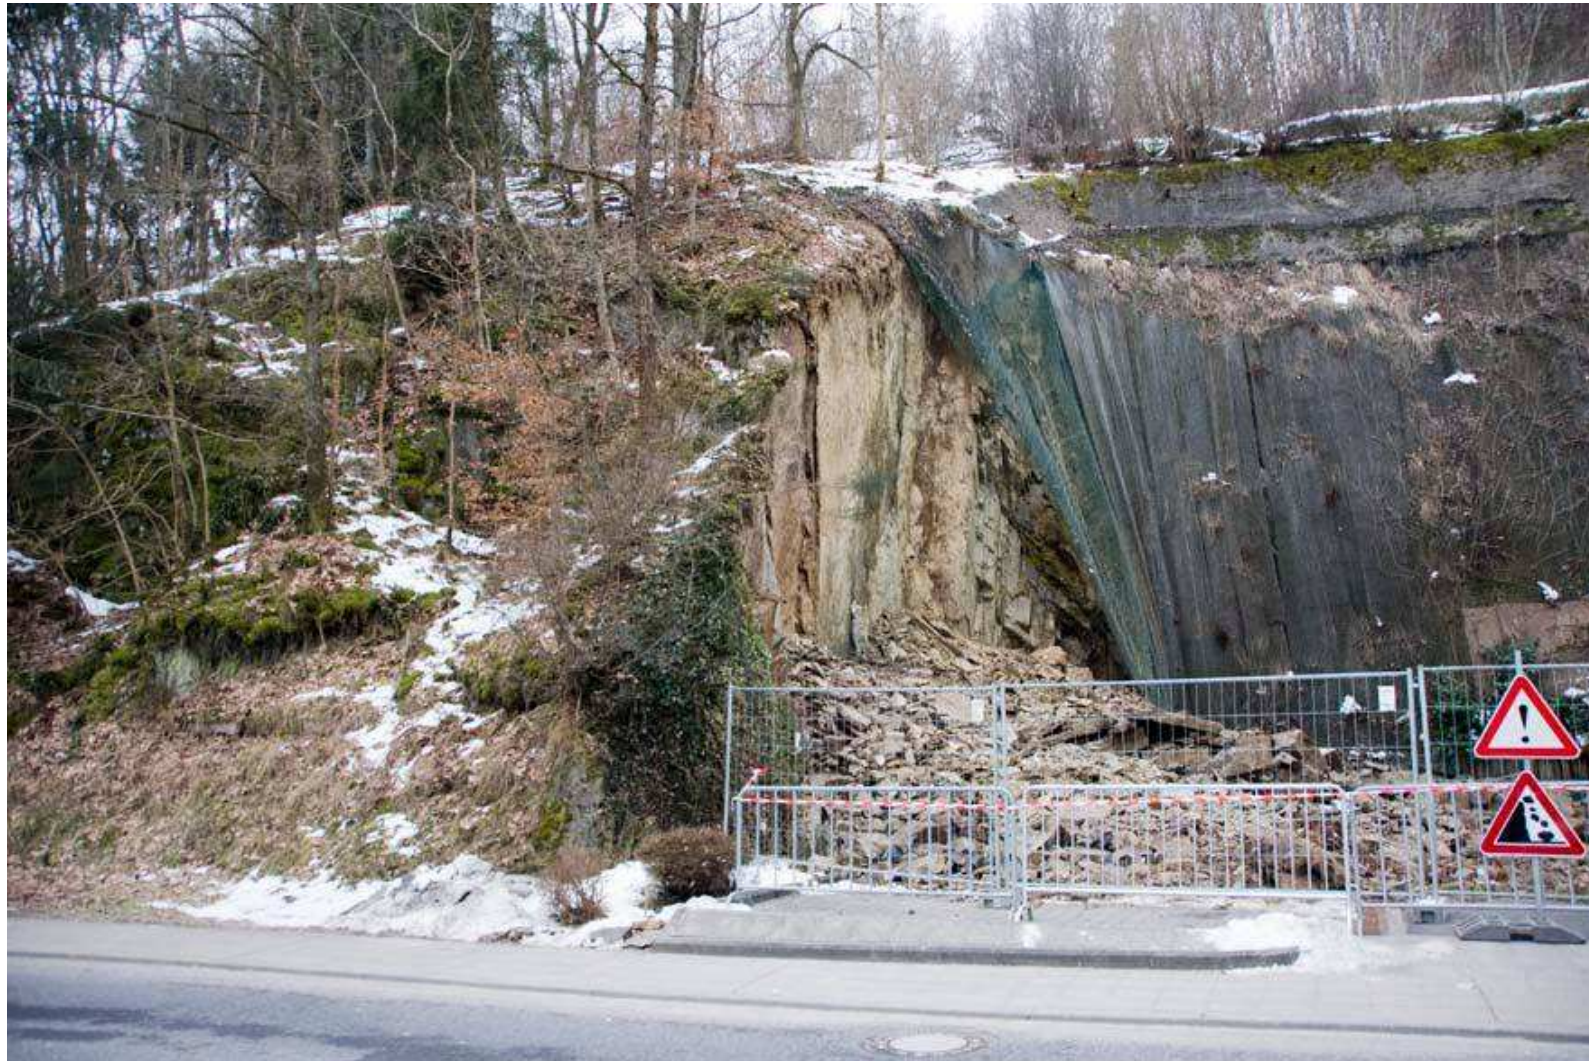
Chute de panneaux rocheux
épaisseur environ 1 mètre
→ 50-70 m³

Falaise côté sud après récupération de la voiture

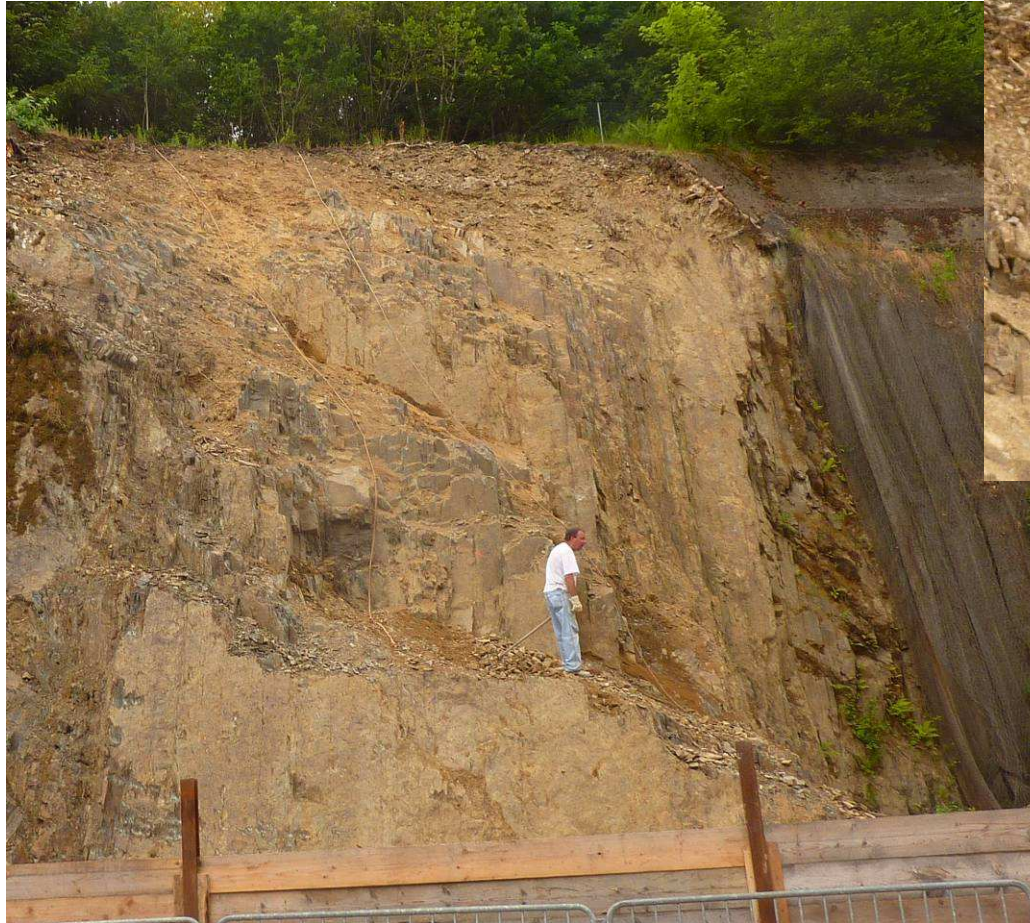
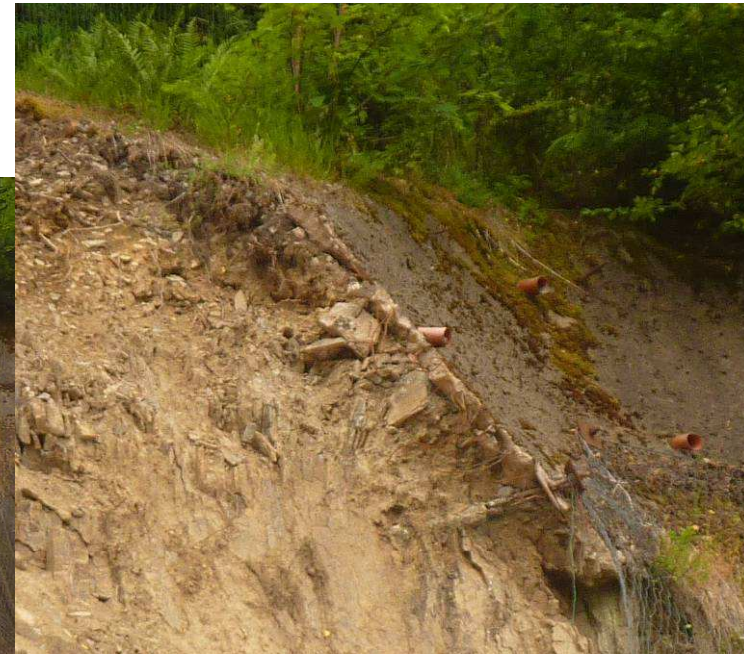
Falaise côté sud

(sinistre 1 mois avant limite de
garantie décennale)

Risque prévisible:
. Mesures de sécurisation
Ancrages- treillis lourds
Durabilité – (3 hommes 3 mois)

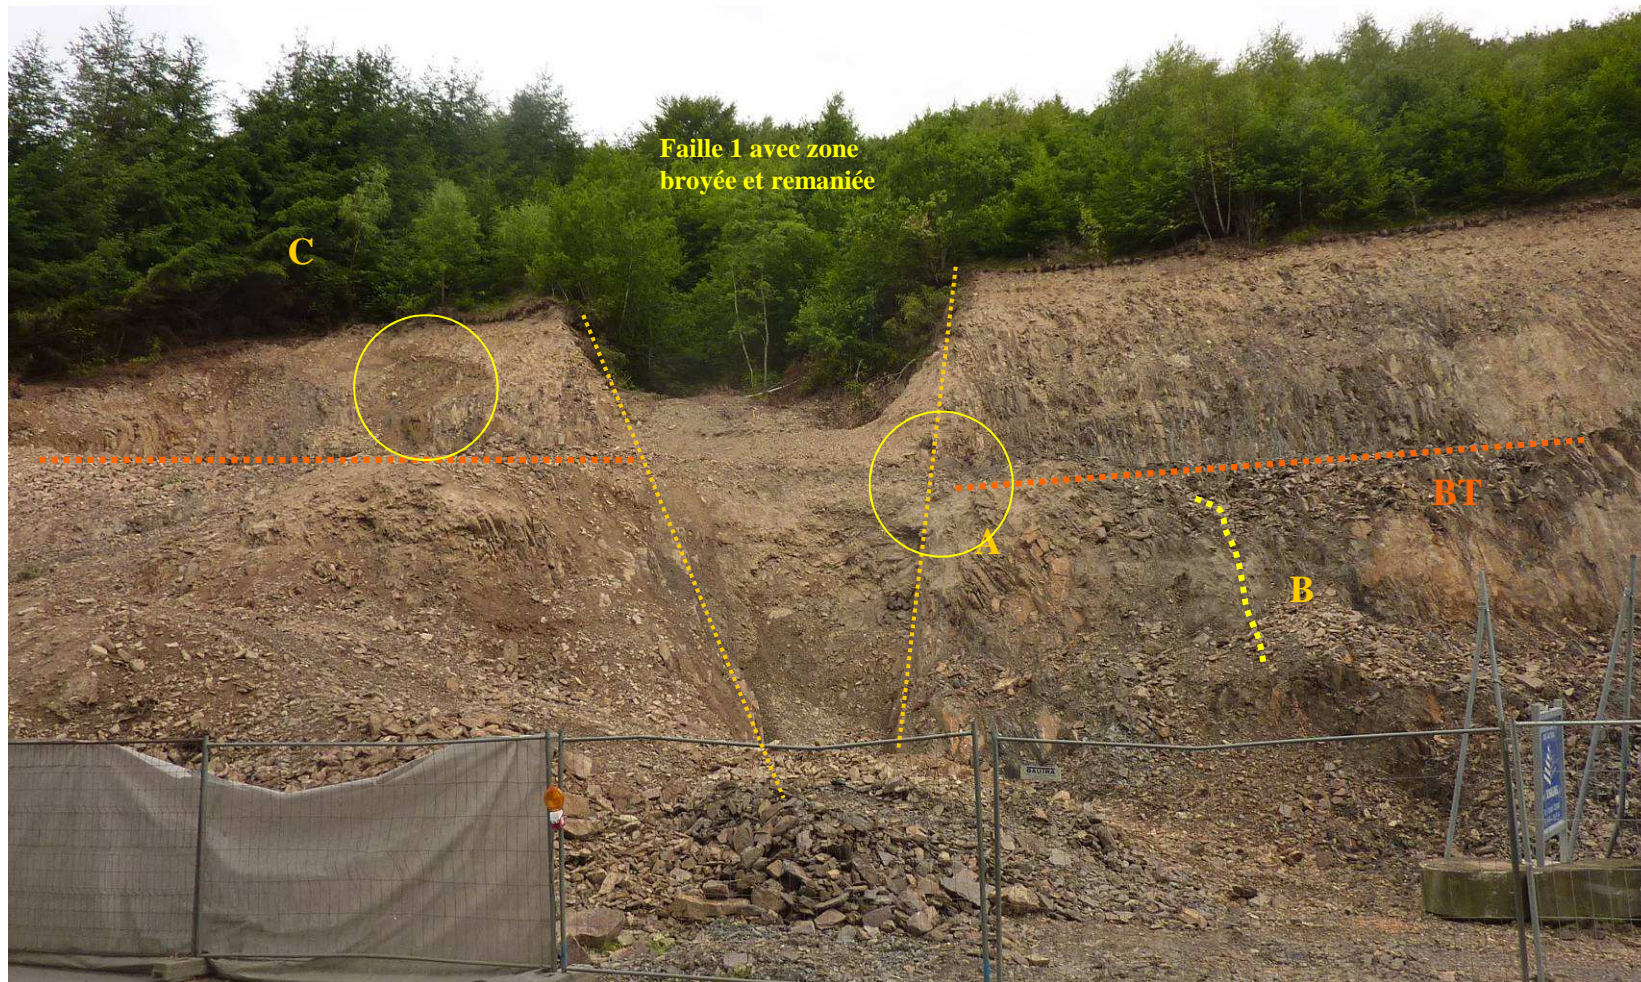
*Fig. 3 : Faille centrale 1 avec zone de fracturation s'élargissant progressivement vers la surface, localisation des observations de détail, **BT** berme de travail sur rocher fissurée, **A** zone de fracturation et remaniée, **B** zones écrasées, **C** zone faillée et plissée à circulation d'eaux.
(SGL-12-07-2010)*

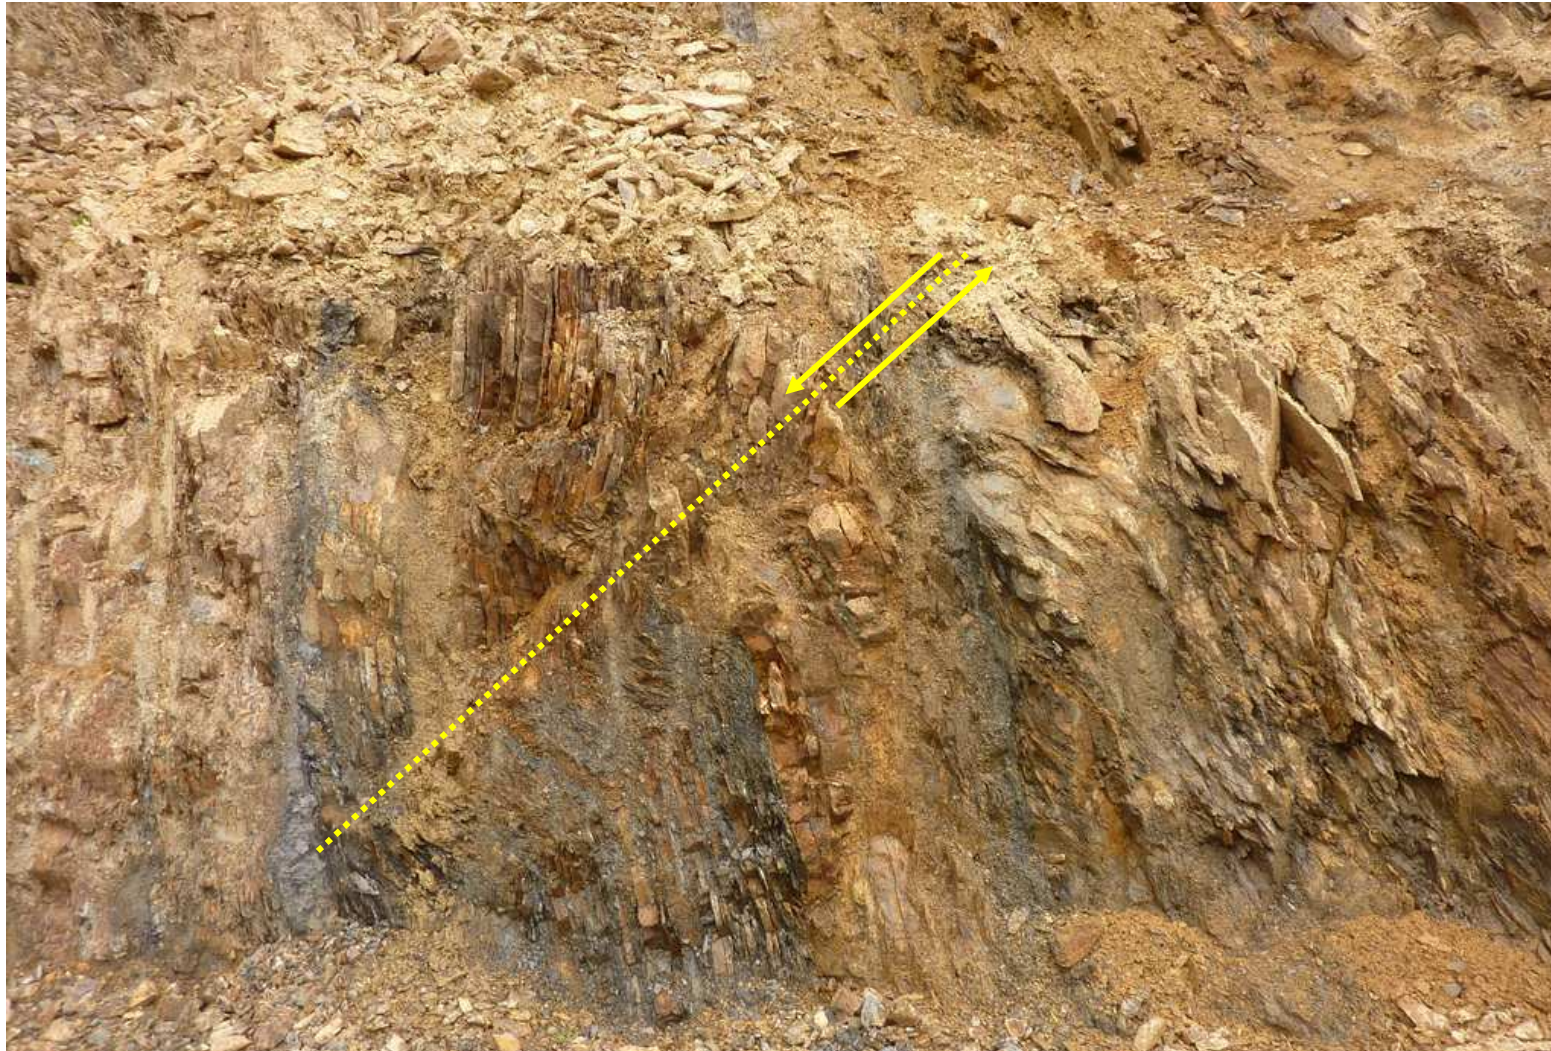
Fig. 3 C. Zone à alternance de bancs quartzitiques et schisteux, plissés tectoniquement et recoupés par une faille en retour, entrelardée par des zones écrasées foncées (SGL-12-07-2010)

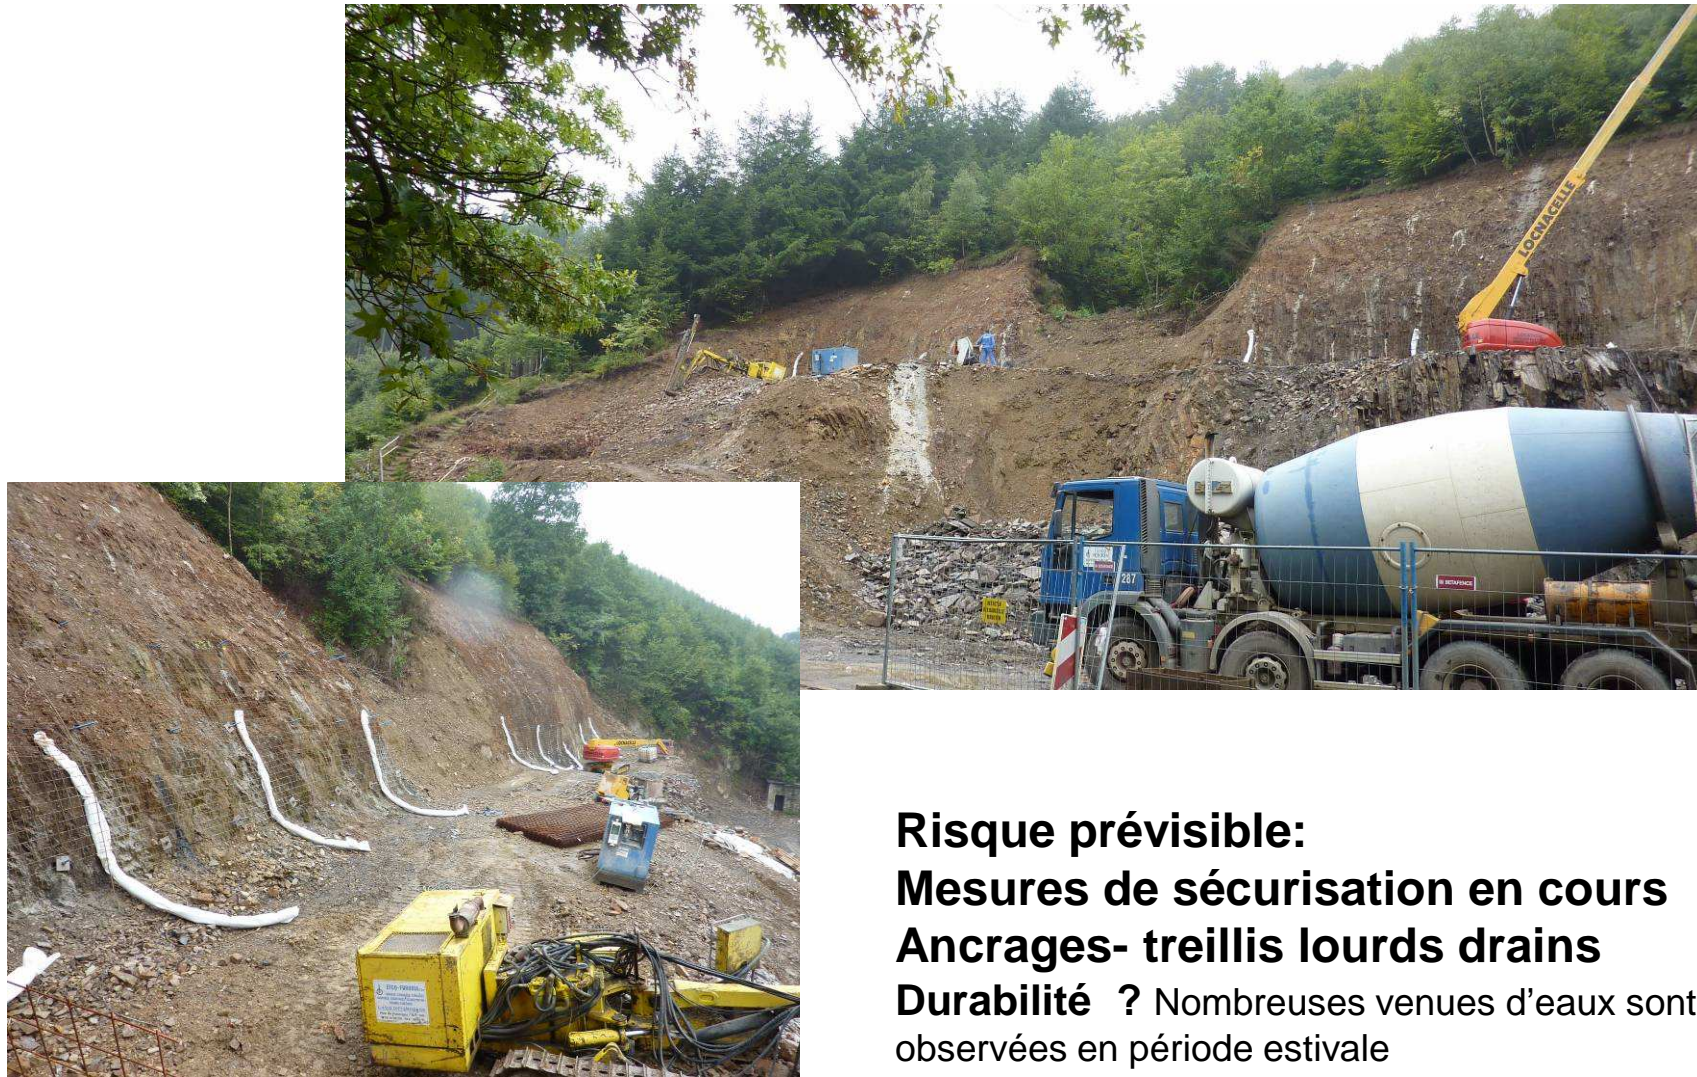
Risque prévisible:
Mesures de sécurisation en cours
Ancrages- treillis lourds drains
Durabilité ? Nombreuses venues d'eaux sont observées en période estivale

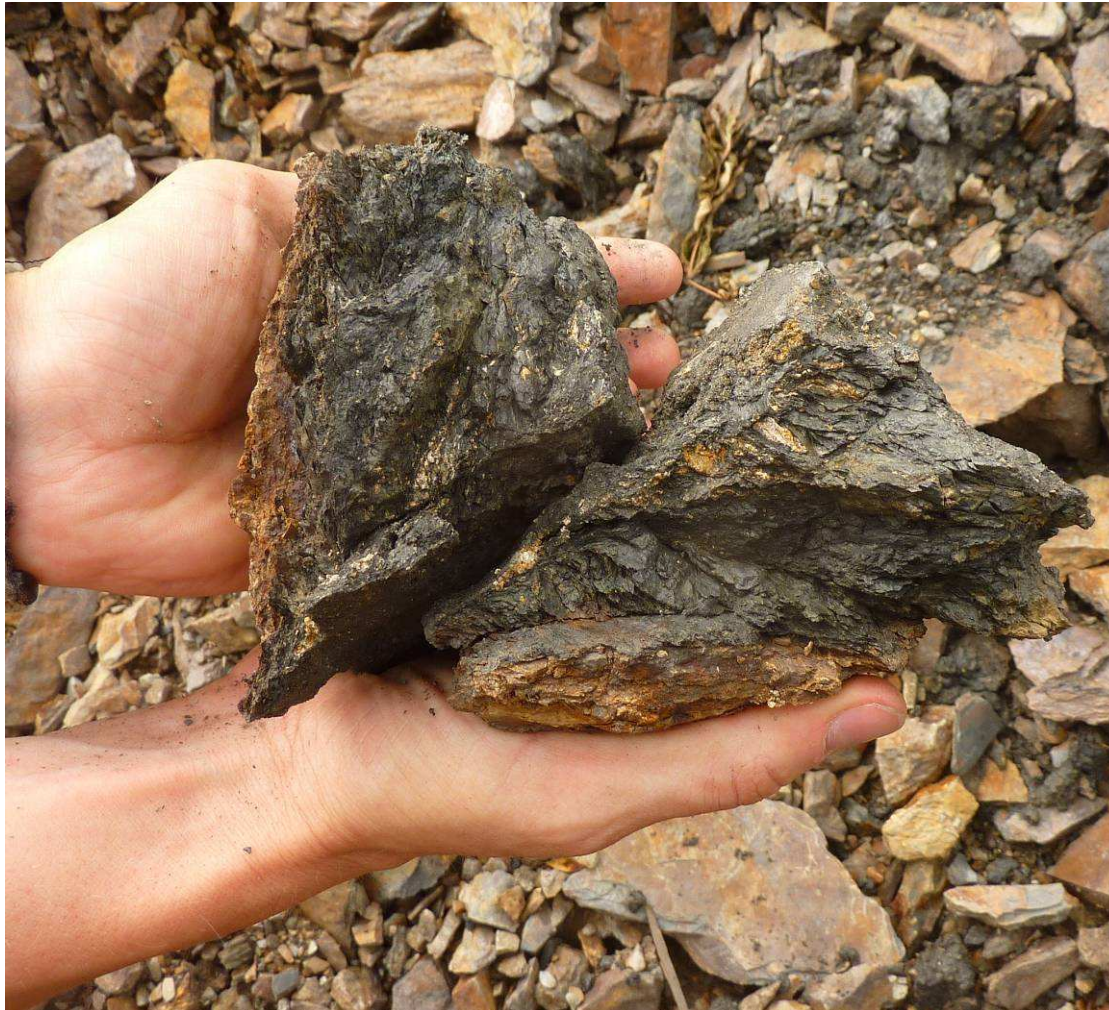
Fig. 3B. Fragment de schiste broyé tectoniquement et extrait d'une des très nombreuses zones écrasées du talus. Le matériau est formé de petits fragments de schistes de dimensions diverses et imbriqués les uns dans les autres. La roche est de ce fait peu perméable et l'altération profonde (transformation en schiste brun) y progresse seulement lentement. La roche est cependant peu consolidée et à l'air libre elle se dégrade mécaniquement, sous l'action des agents météorologiques (eau, glace et changement de température) très rapidement en roche meuble (SGL 12-07-2010).
