La prévention des risques liés aux carrières souterraines abandonnées sur le territoire de Lille

CETE Nord-Picardie et Ville de Lille

Le 12 décembre 2013

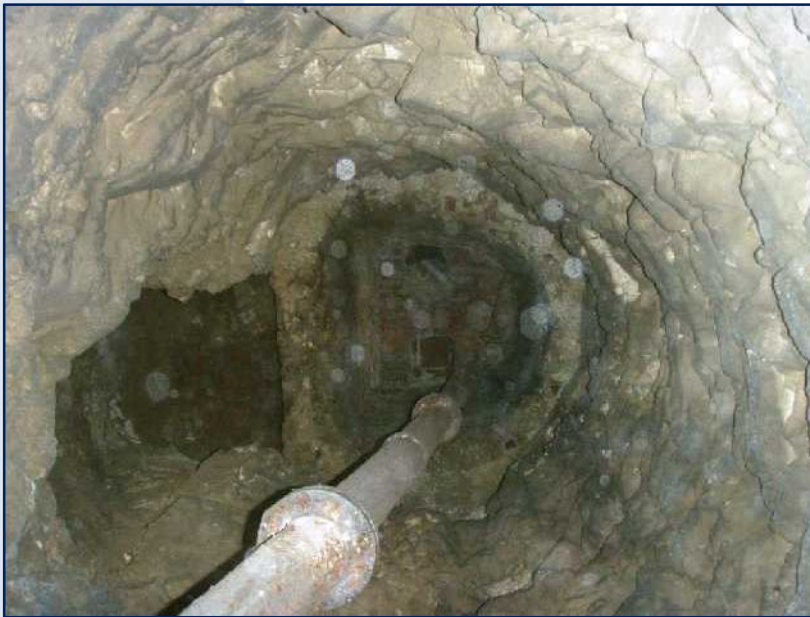
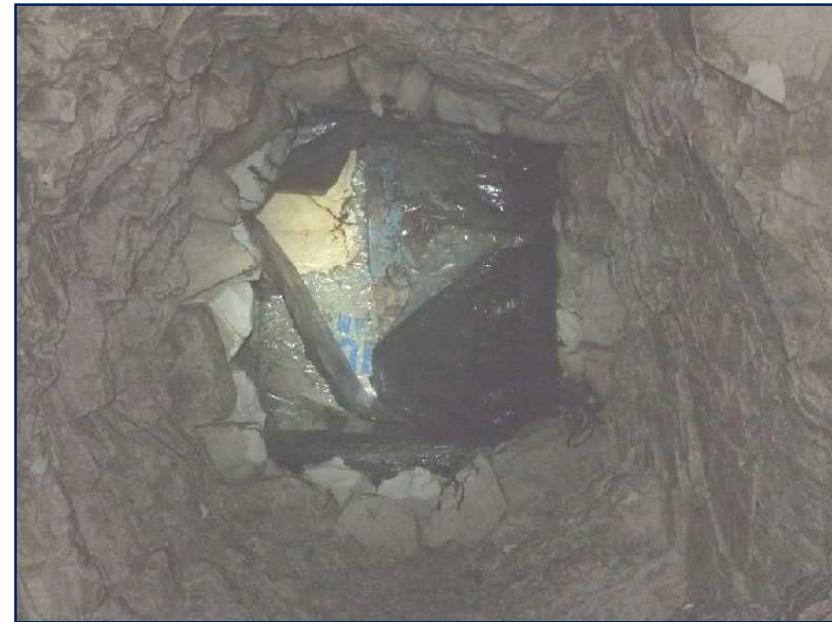
- Quelques renforcements douteux

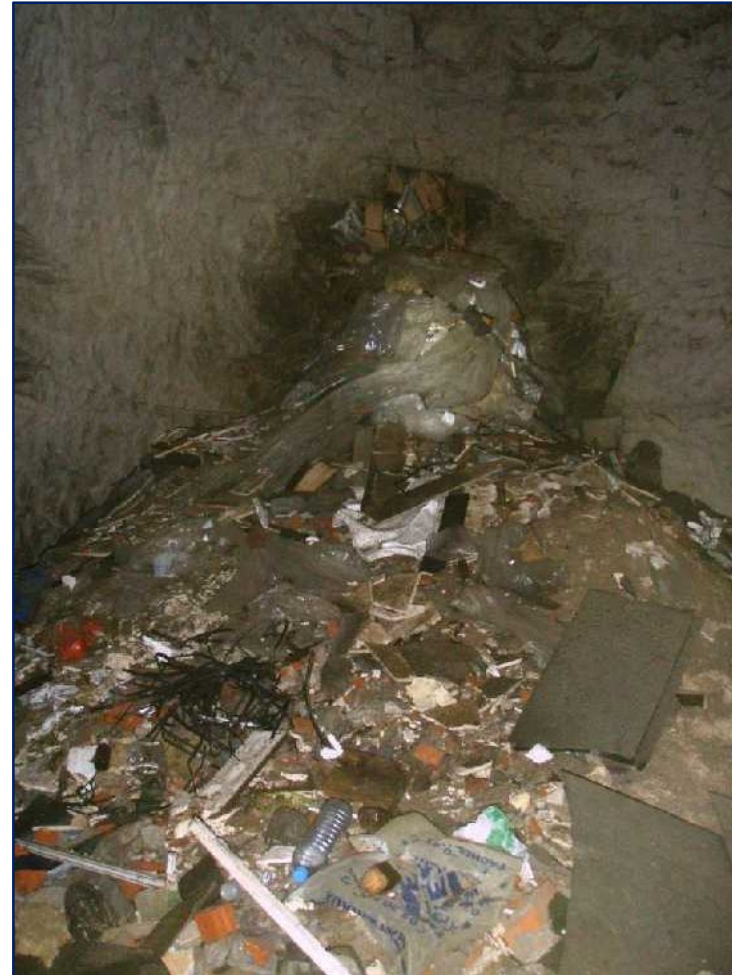
- **Catiches poubelles**

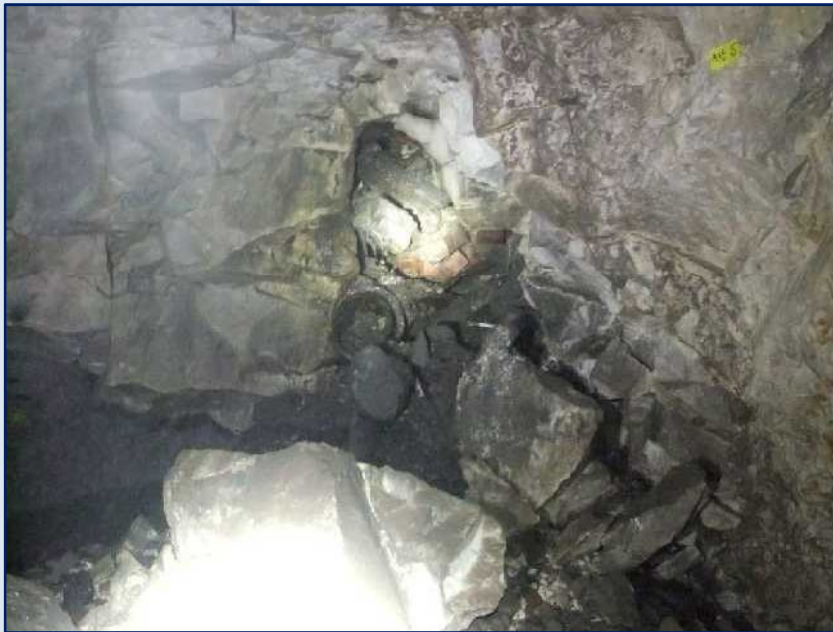
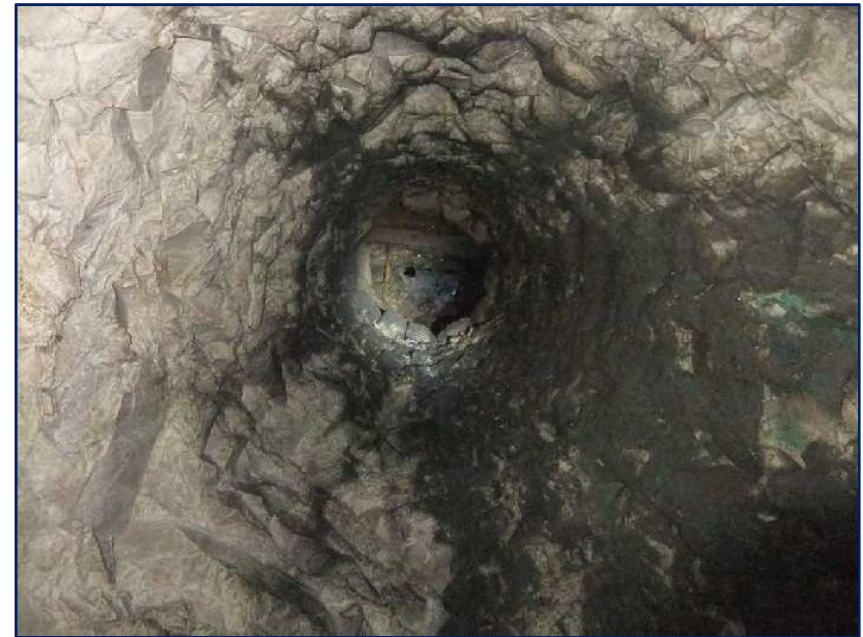
- Encore quelques rejets actifs

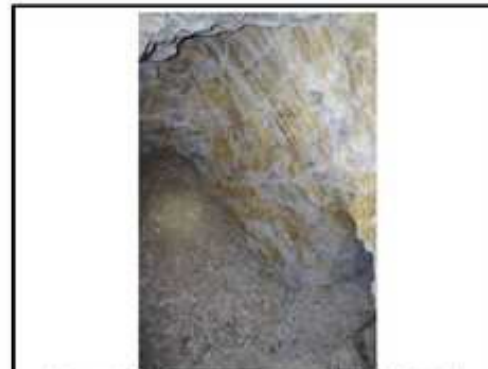
Problème identifié	<ul style="list-style-type: none"> • Montées de voûte situées à moins de 1,5 m des terrains superficiels La montée de voûte MV96 suit une faille orientée est-ouest. Celle-ci facilite donc la chute de blocs dans cette direction et la voûte se retrouve proche des terrains superficiels (limons). La montée de voûte MV101 est importante en termes de superficie et de hauteur de remblai. En effet, la portée entre les piliers est grande favorisant la chute de blocs provenant du ciel. La voûte se retrouve donc également proche des terrains superficiels (limons).
Évolution observée	<ul style="list-style-type: none"> • Évolution possible La montée de voûte MV96 était mentionnée lors de la précédente visite de 1984. Cependant, nous avons noté une différence de l'ordre de 1 m entre la mesure de 1984 et notre mesure en 2012. Bien que la montée de voûte MV101 ne semble pas avoir évolué récemment, elle n'était pas mentionnée lors de la précédente inspection en 1984. Une évolution de ces deux montées de voûte est donc possible.

Photographie L-11 : Faille délimitant la montée de voûte MV96 (Photo 3030)

Propositions d'action	<ul style="list-style-type: none"> • Surveillance par bâche avant traitement En attente d'un traitement plus lourd mais pérenne, nous proposons de surveiller l'évolution de ces deux montées de voûte avec l'installation de bâches. Ces montées de voûte sont relativement proches de la surface, c'est pourquoi une surveillance particulière est requise.

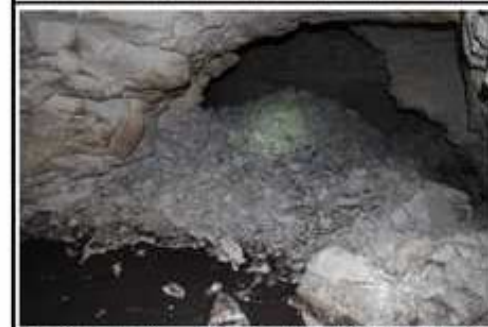
Photographie L-12 : Nombreux blocs tombés au sol au droit de MV101 (Photo 2960)

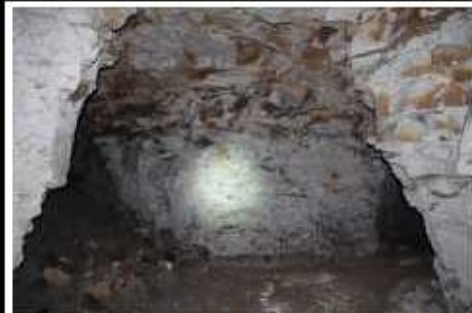
Photographie K-47 : Ciel dégradé à proximité des catiches P676 et P677, avant mise en place de la bâche (Photo 2974)

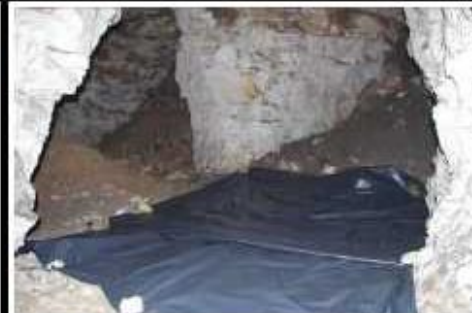
Photographie K-48 : Ciel dégradé à proximité des catiches P676 et P677, après mise en place de la bâche (Photo 2977)
