Les pièges de la géologie de l'Ingénieur à Liège

Ir Luc FUNCKEN

Problématique des puits de phosphate et des puits de mine

Département des Expertises Techniques
Direction de la Géotechnique
(SPW-DGO1)

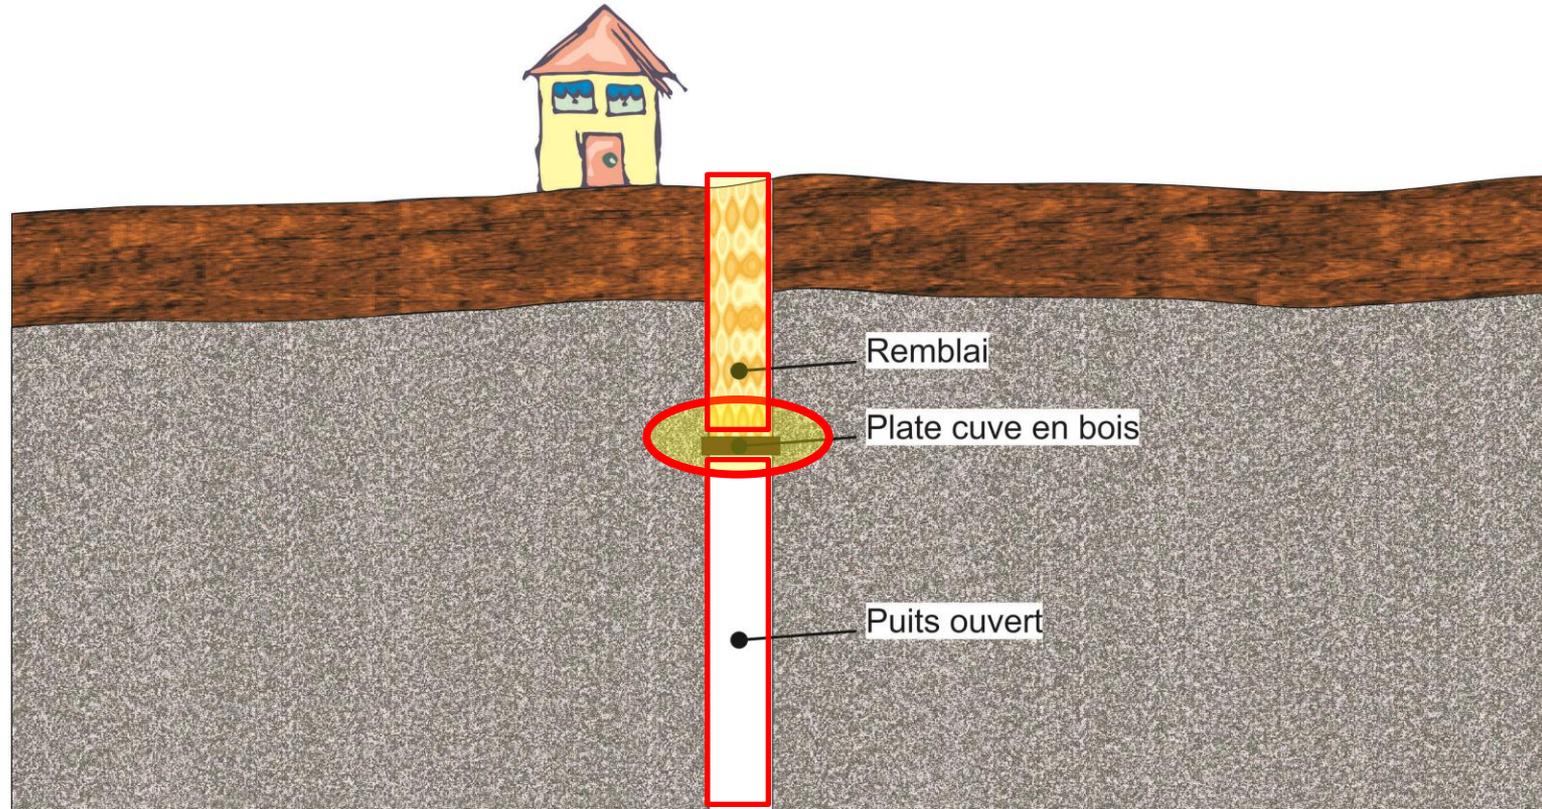
**Effondrements liés à d' anciens puits.
Fermeture par une plate cuve / bouchon surmonté de remblai.**

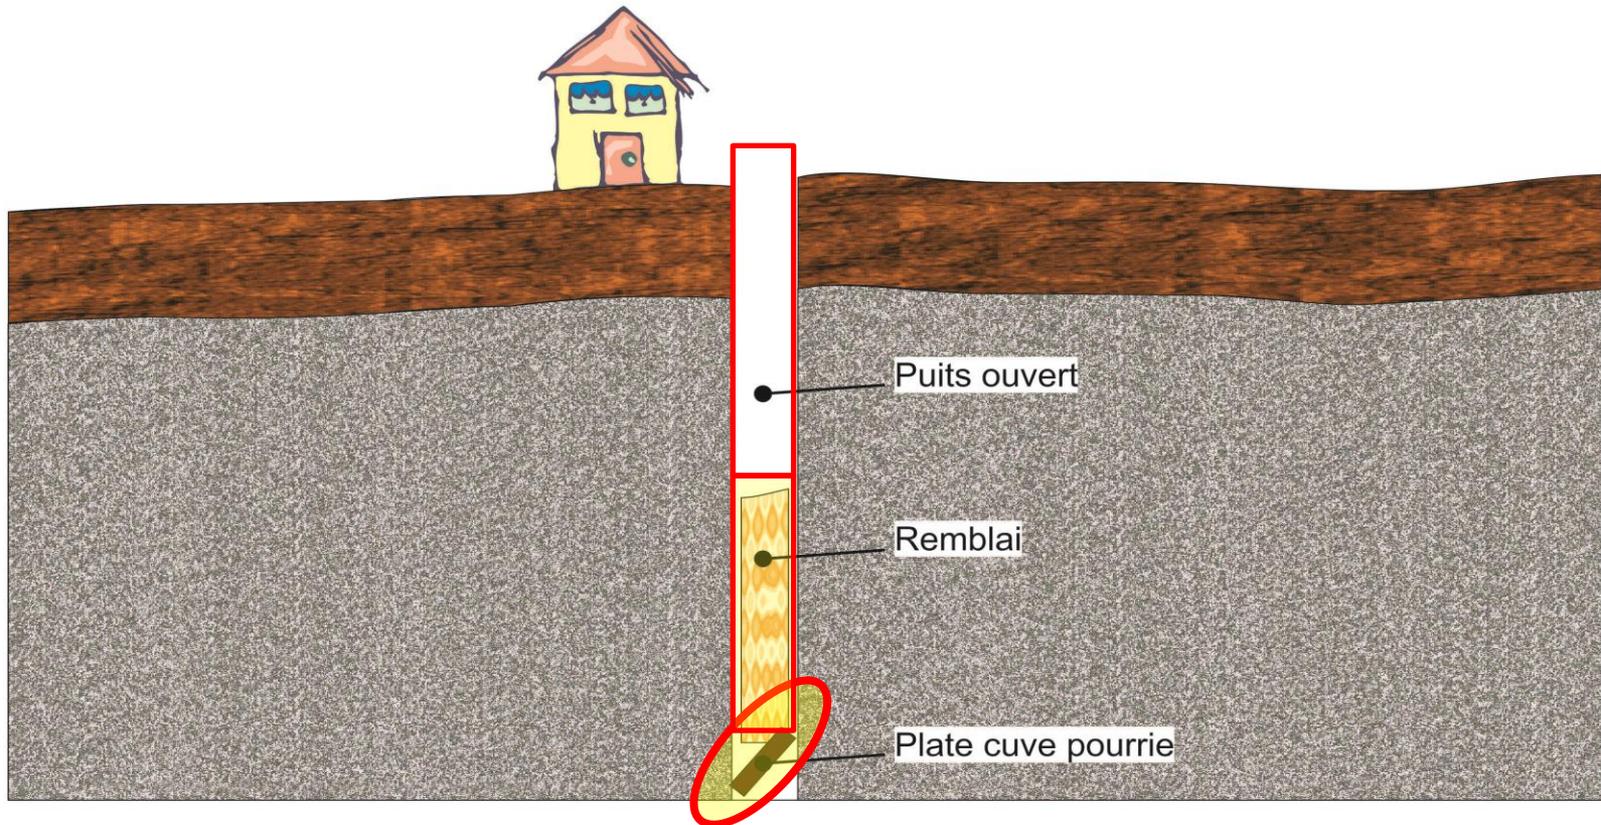
Effondrements liés à d' anciens puits. Effondrement du bouchon.

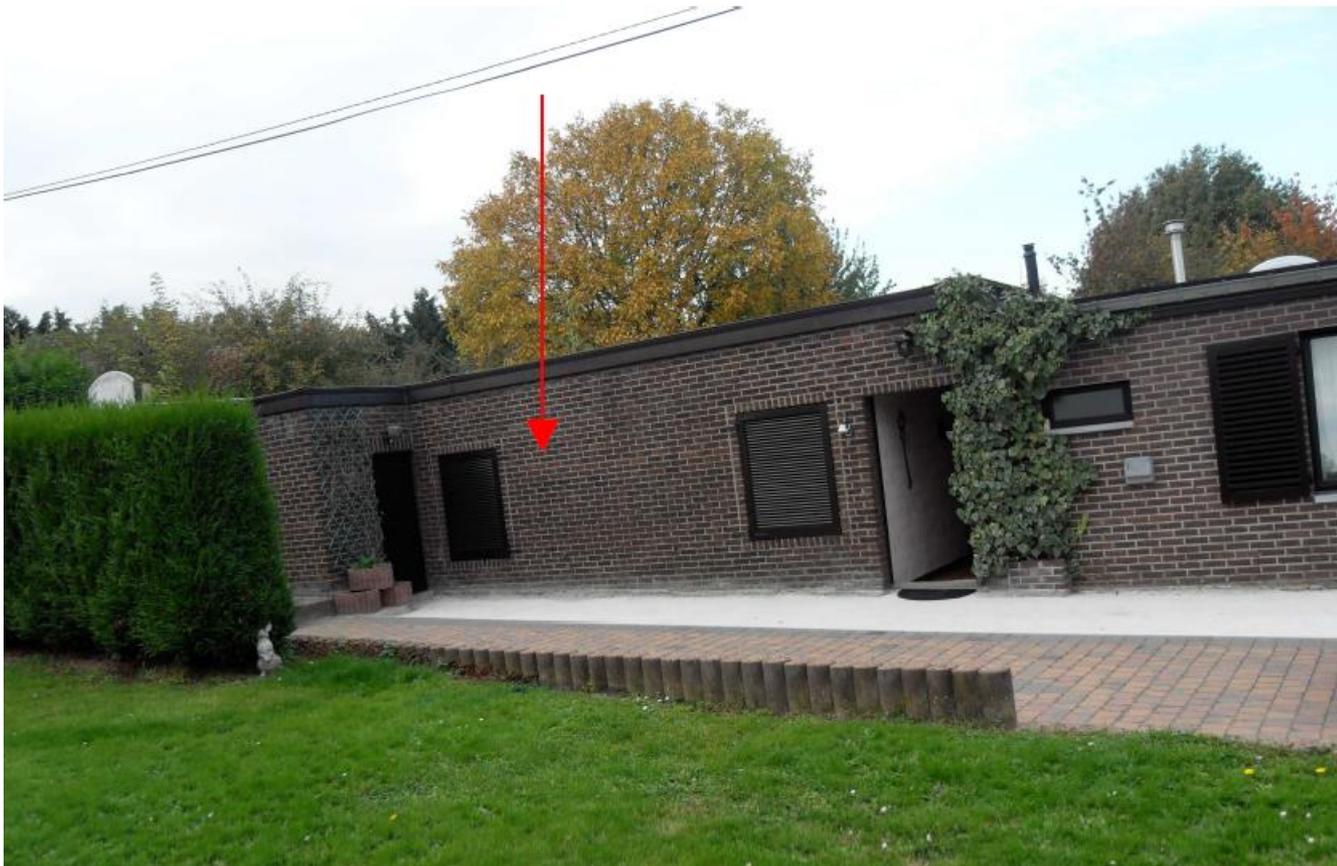
- **OUPEYE: Rue Cockroux. Effondrement d'une ancienne plate-cuve dans un puits situé à l'intérieur d'une maison.**

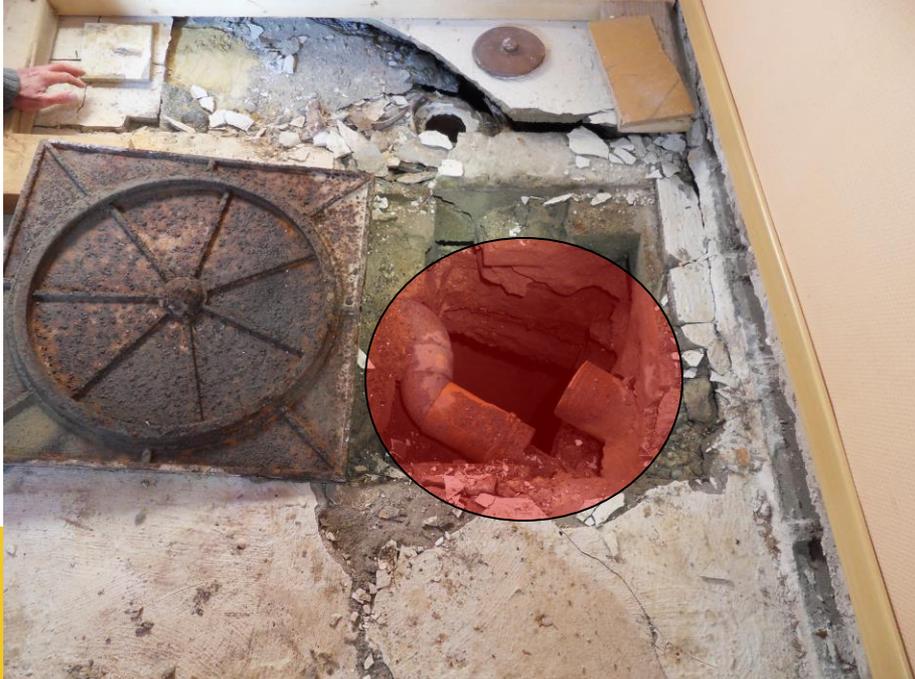
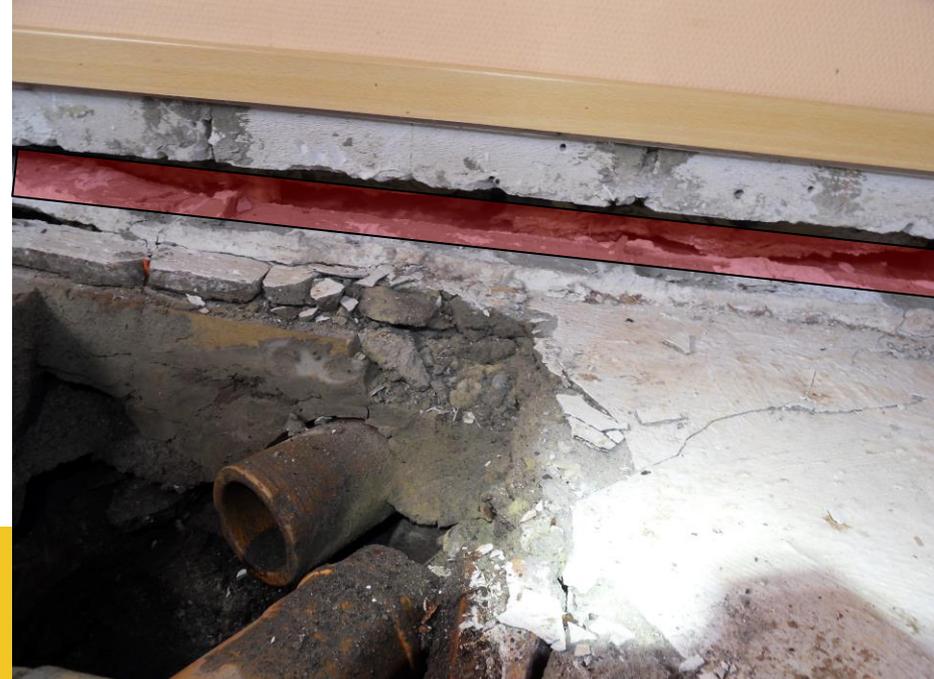
Présence d'un ancien puits avec sous une taque avec arrivée d'eaux usées.

- Rapport du 23/08/1974 :
- «... Le puits est situé dans une annexe de la maison,...//.... D'après les voisins, les décharges des eaux usées de l'habitation seraient conduites dans ce puits,...//..... L'habitante ne semble pas savoir comment ce problème d'évacuation des eaux usées a été réglé lors de la construction de l'habitation... »
- Existence d'une désolidarisation au niveau du sol.
- Recommandation de remblayer le puits au plus vite.

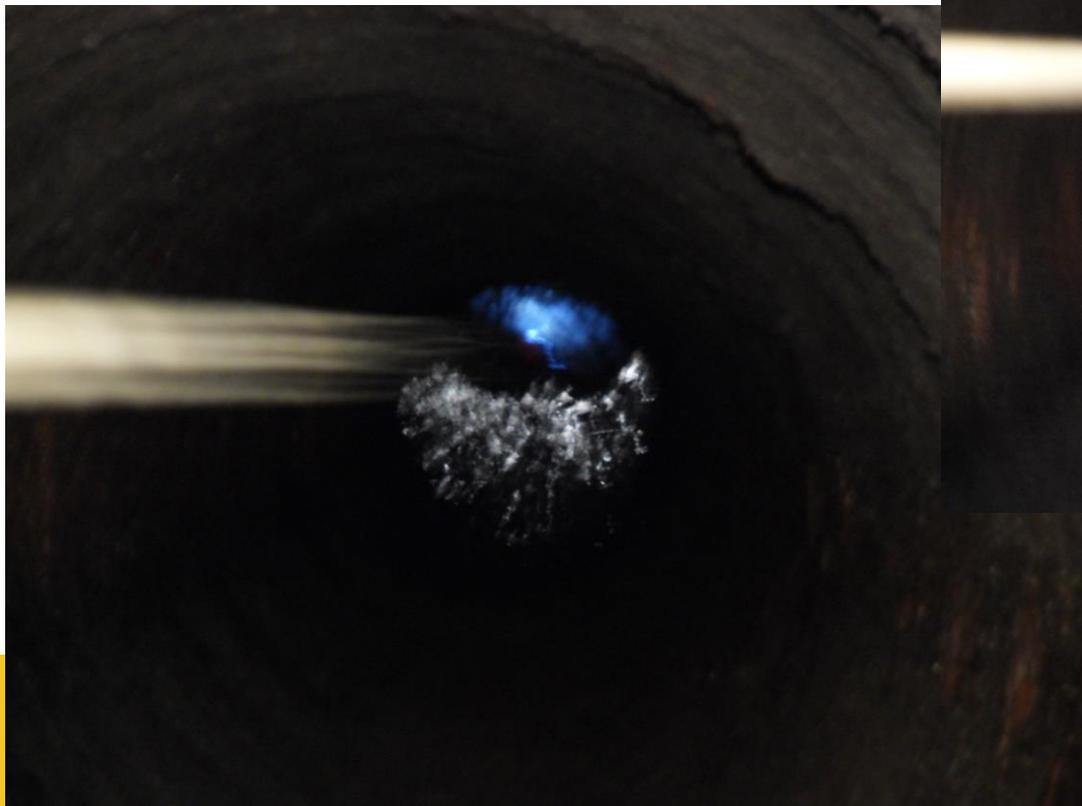
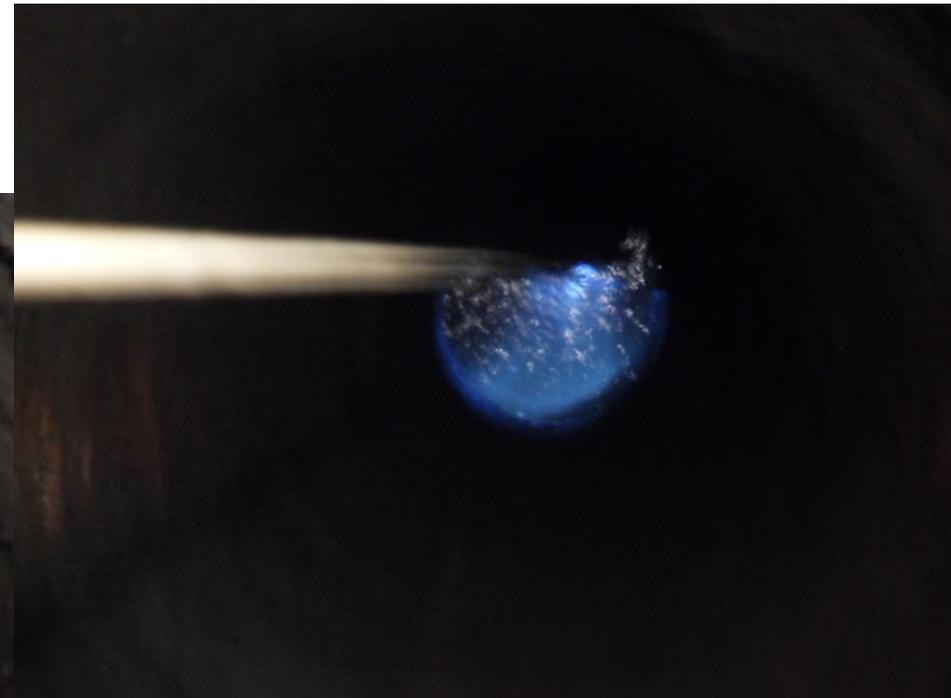
- **OUPEYE: Rue Cockroux. Effondrement d'une ancienne plate-cuve dans un puits situé à l'intérieur d'une maison.**
 - **Présence d'un ancien puits circulaire : Profondeur +/- 50m : Section +/- 4m²**

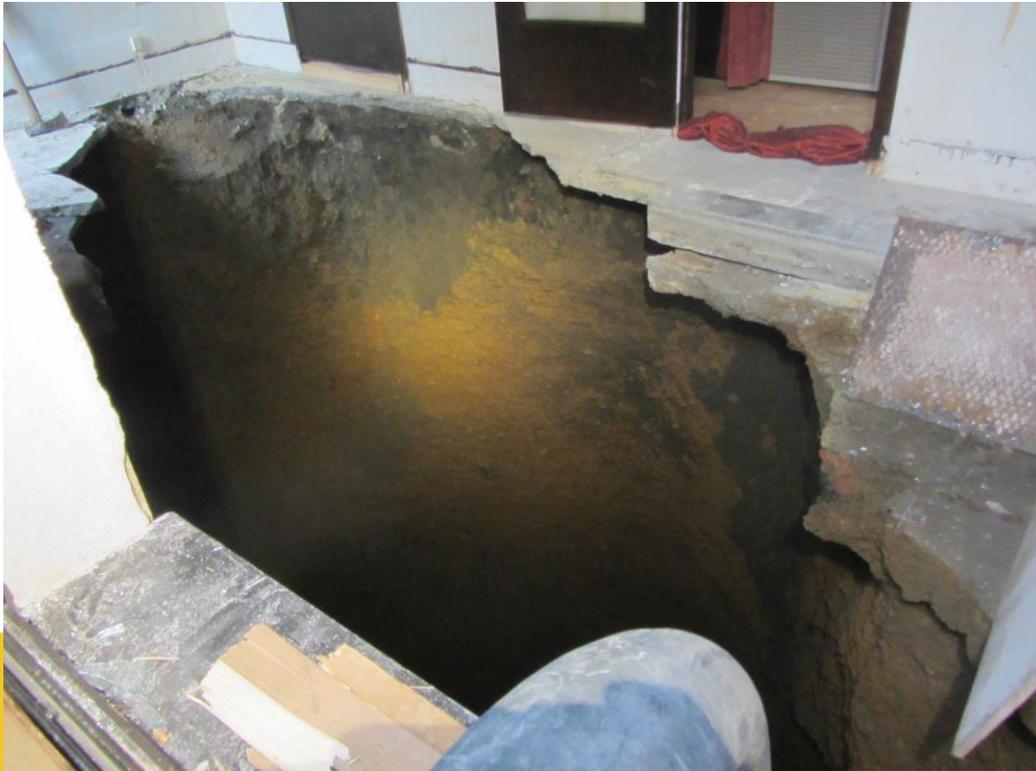
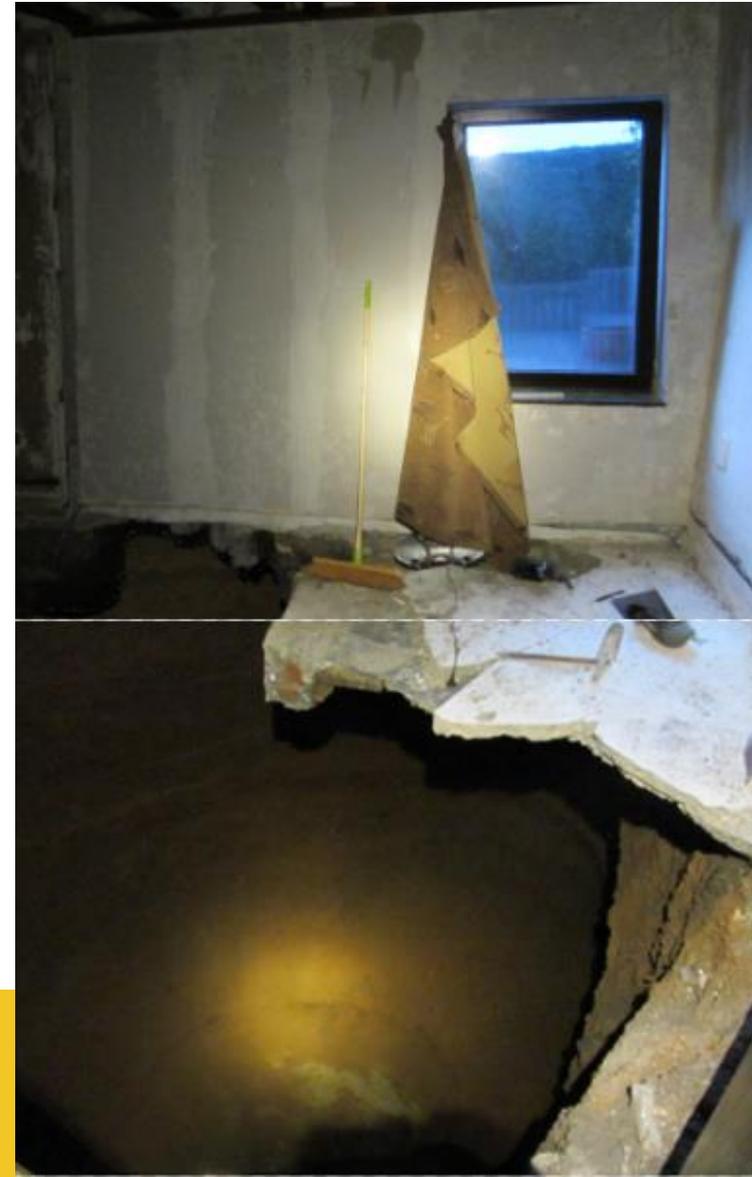
**Effondrement brutal du sol de deux pièces
Les deux pièces n'ont plus de sol !!**

- **OUPEYE: Rue Cockroux.**
 - **Cause de l'effondrement brutal.**
 - **Existence d'un puits de 50 m et de 4 m² de section sous l'habitation.**
 - **Présence de terrains meubles (linom, gravier,...) jusqu'à environ 10 m de profondeur**
 - **Effondrement de ces terrains meubles dans le puits.**
- **Formation d'un vide de 4 X 5 m sur environ 10 m de profondeur.**

- Il y a péril pour les occupants = Évacuer l'habitation = arrêté du Bourgmestre
- Sécurisation d'urgence pour empêcher l'extension de l'effondrement et la ruine totale de l'habitation.
- Exécution des travaux de mise en sécurité : prise en charge par l'Administration – **en l'absence de concessionnaire** - imputation au budget DGO3 , passation de marché en procédure d'urgence – etc.
- Type de travaux : remblayage avec du béton liquide (+/- 200 m³) = il faut de la place pour la pompe à béton et la rotation des camions
-

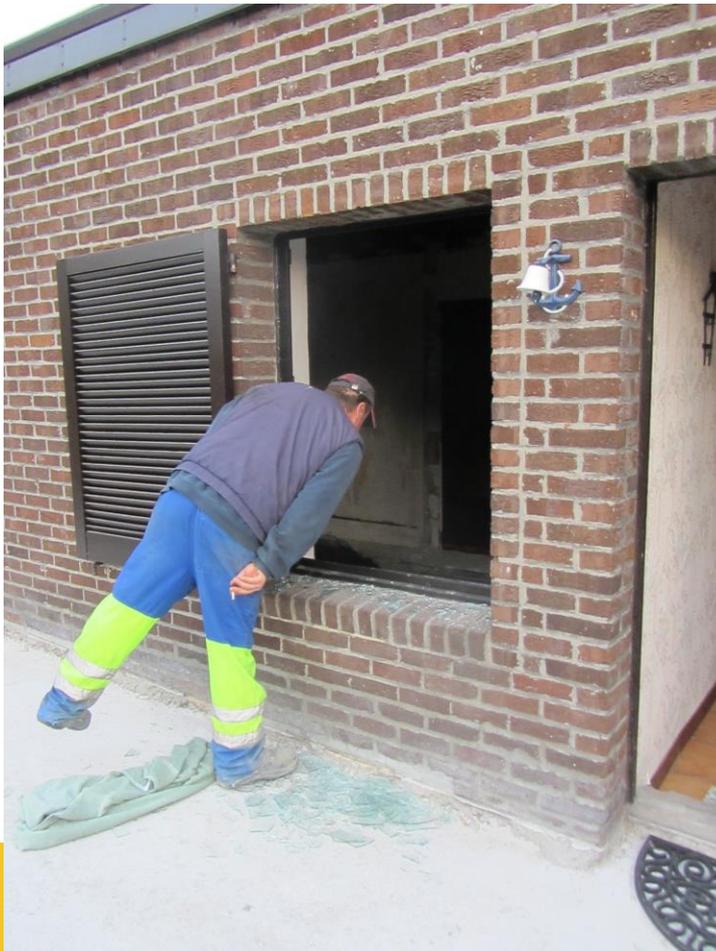
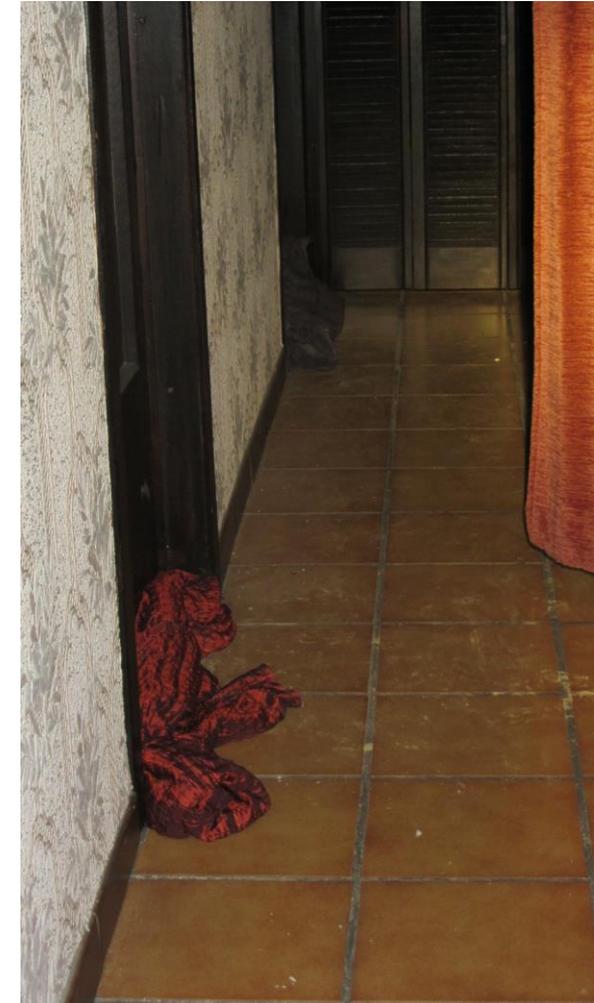
**Aucun autre dégât n'est visible aux murs
Pas de fissure !!!**

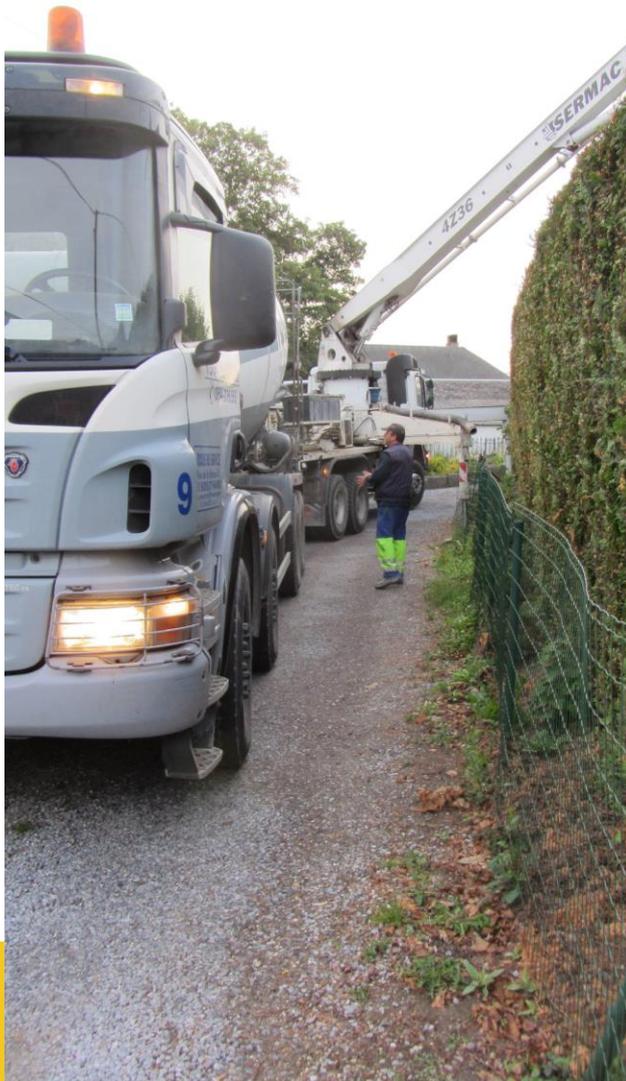
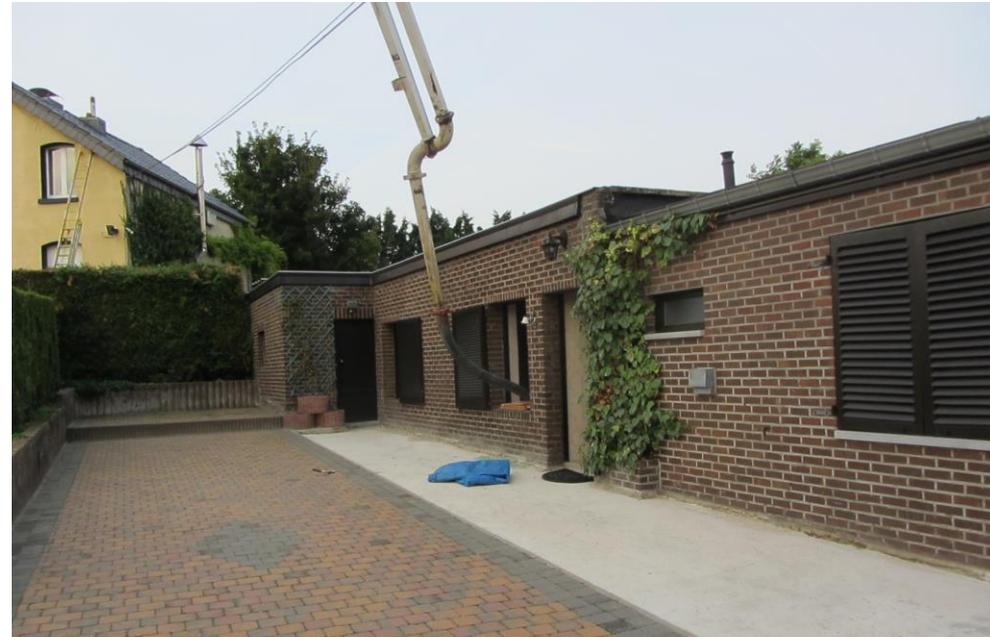
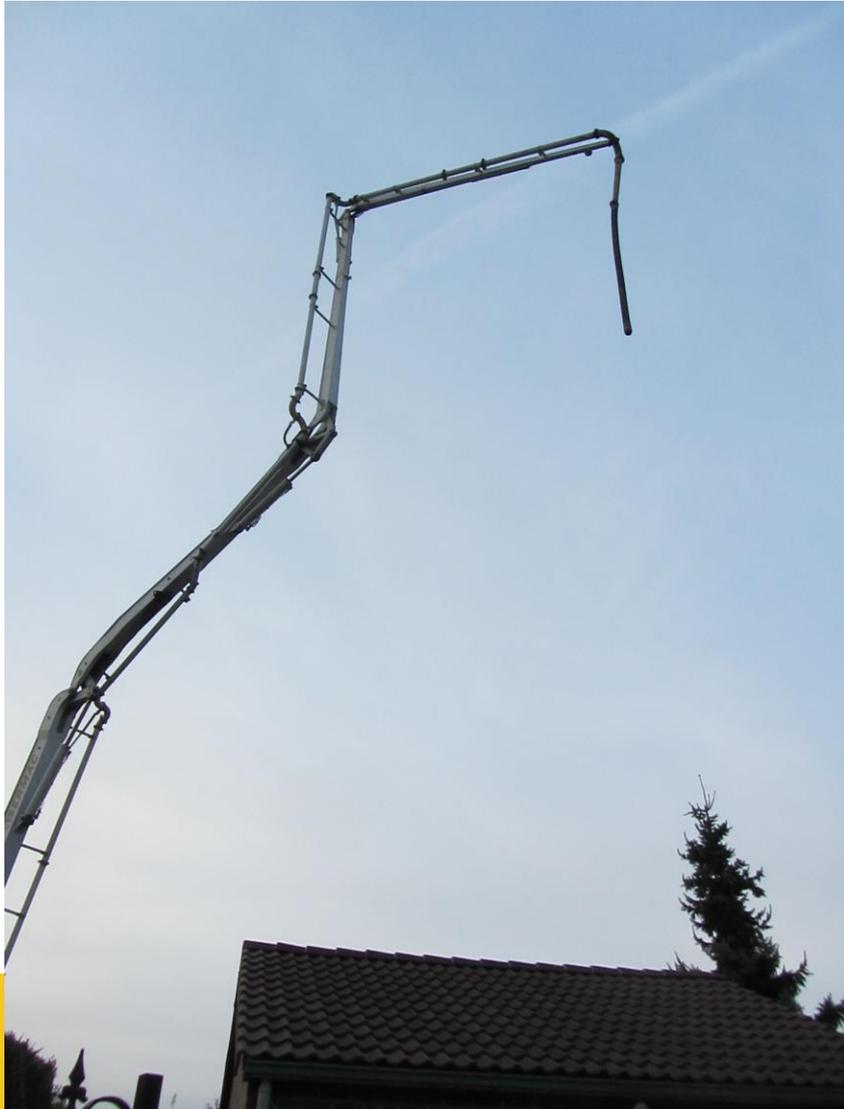
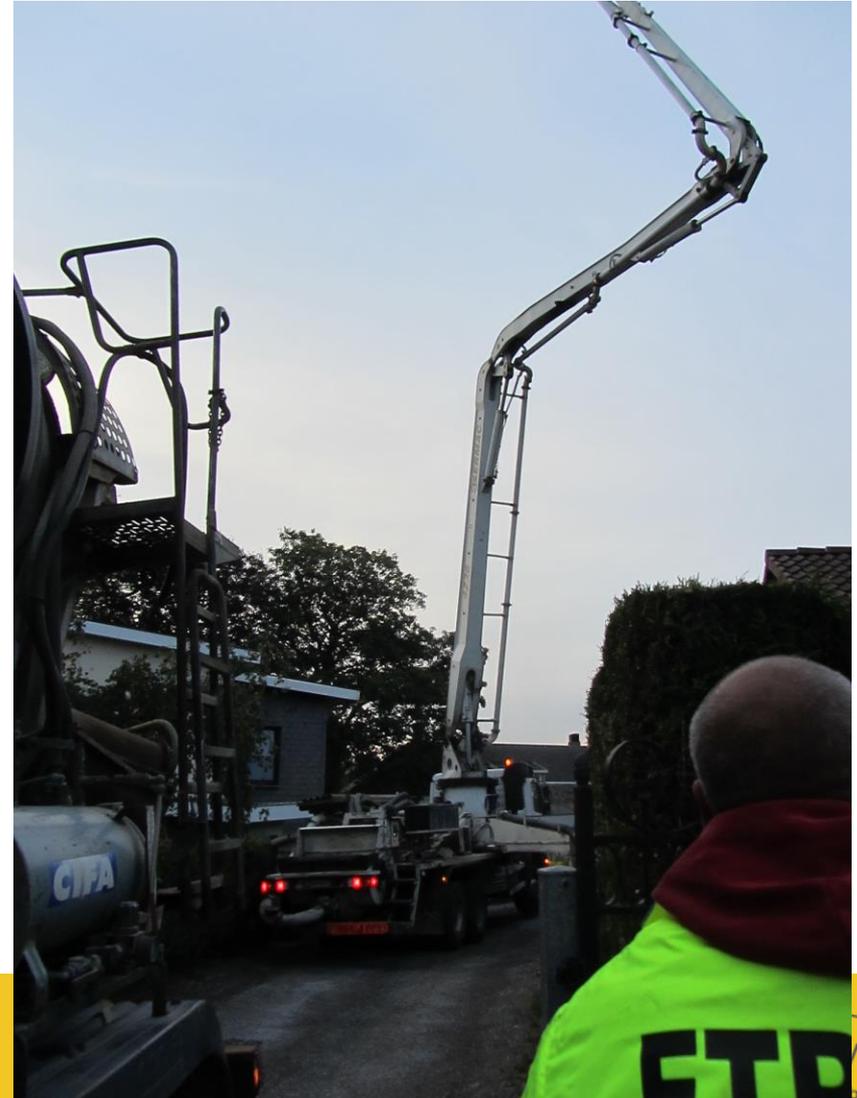
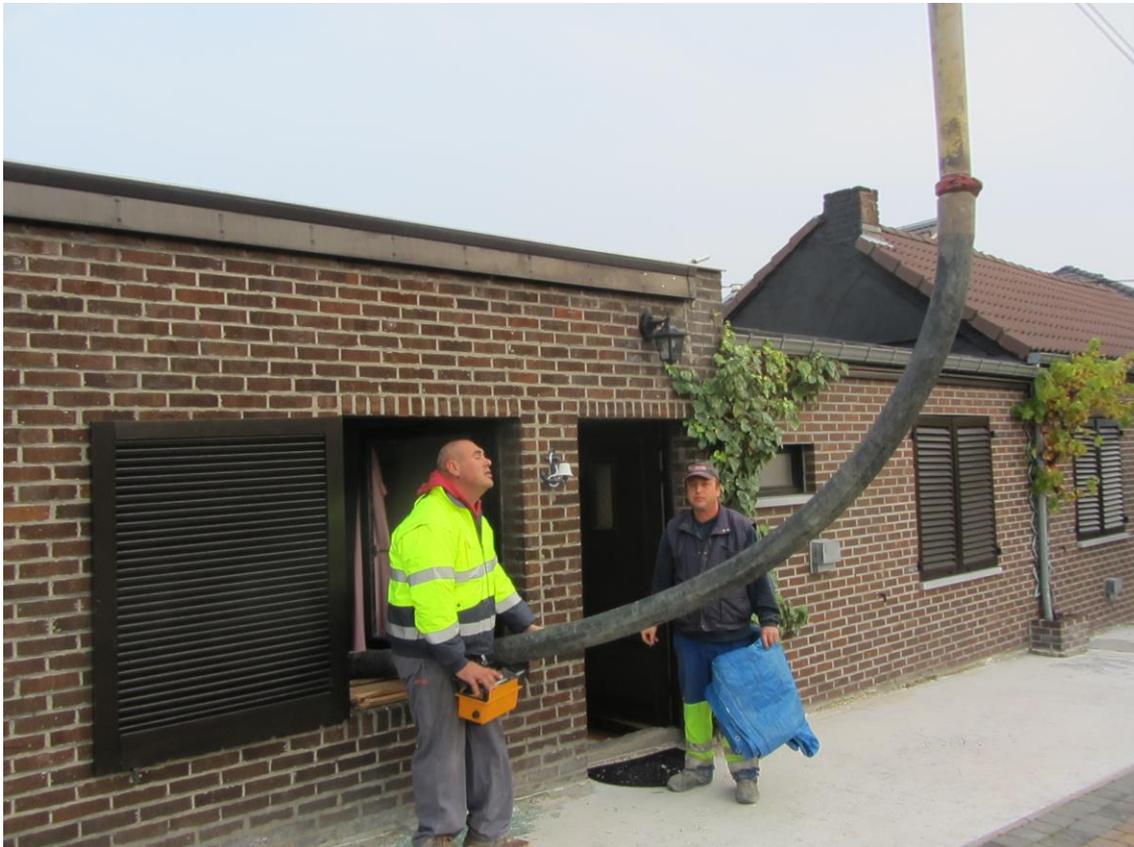
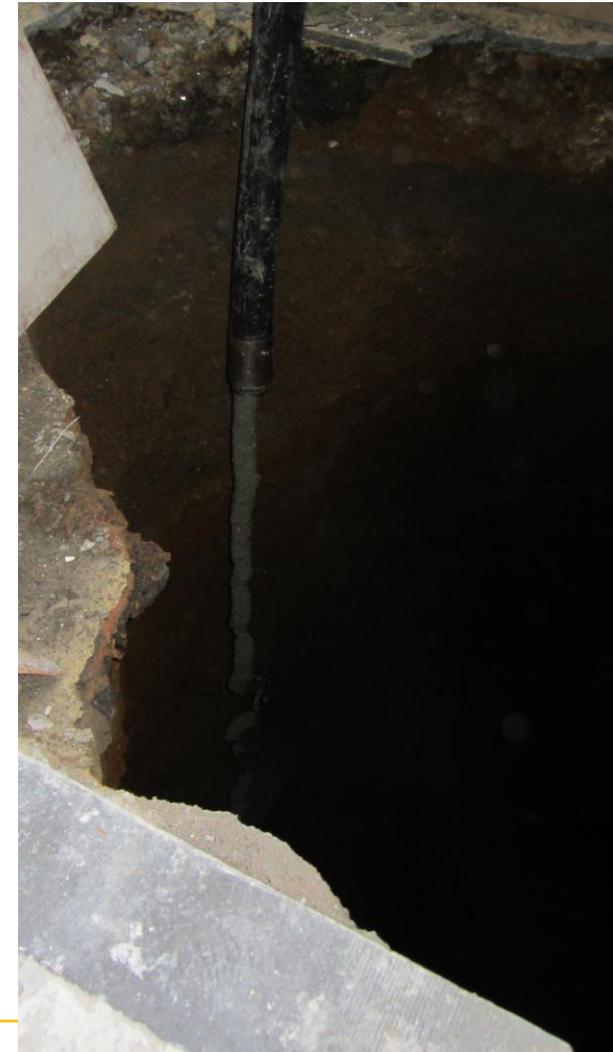
- **OUPEYE: Rue Cockroux. 21 septembre 2011,... remblayage en urgence.**

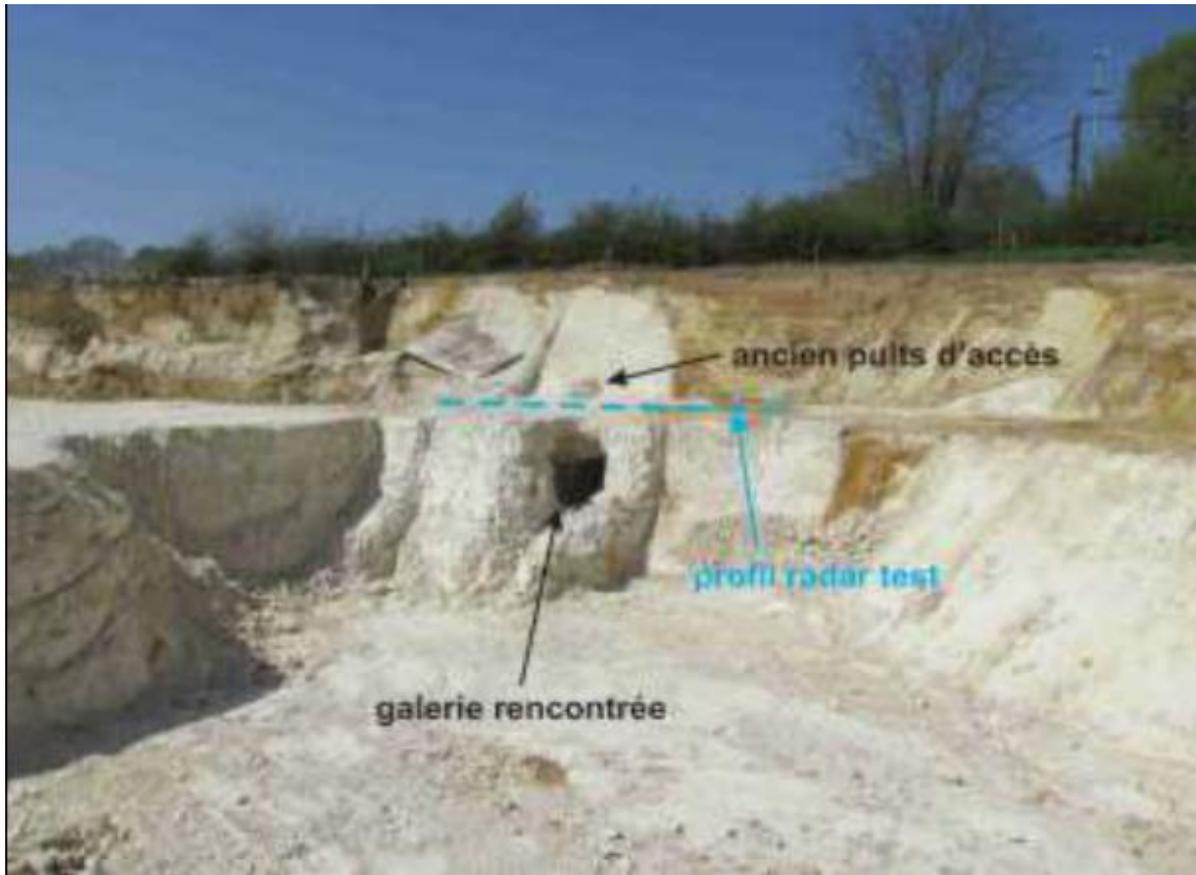
- BIERSET (SOWAER): Création d'un bassin d'orage dans le cadre d'une Zone d'Activité Economique**
 Lors des travaux, découverte d'un puits d'accès à une ancienne exploitation souterraine de craie
 Exploration de plusieurs dizaines de mètres de galerie

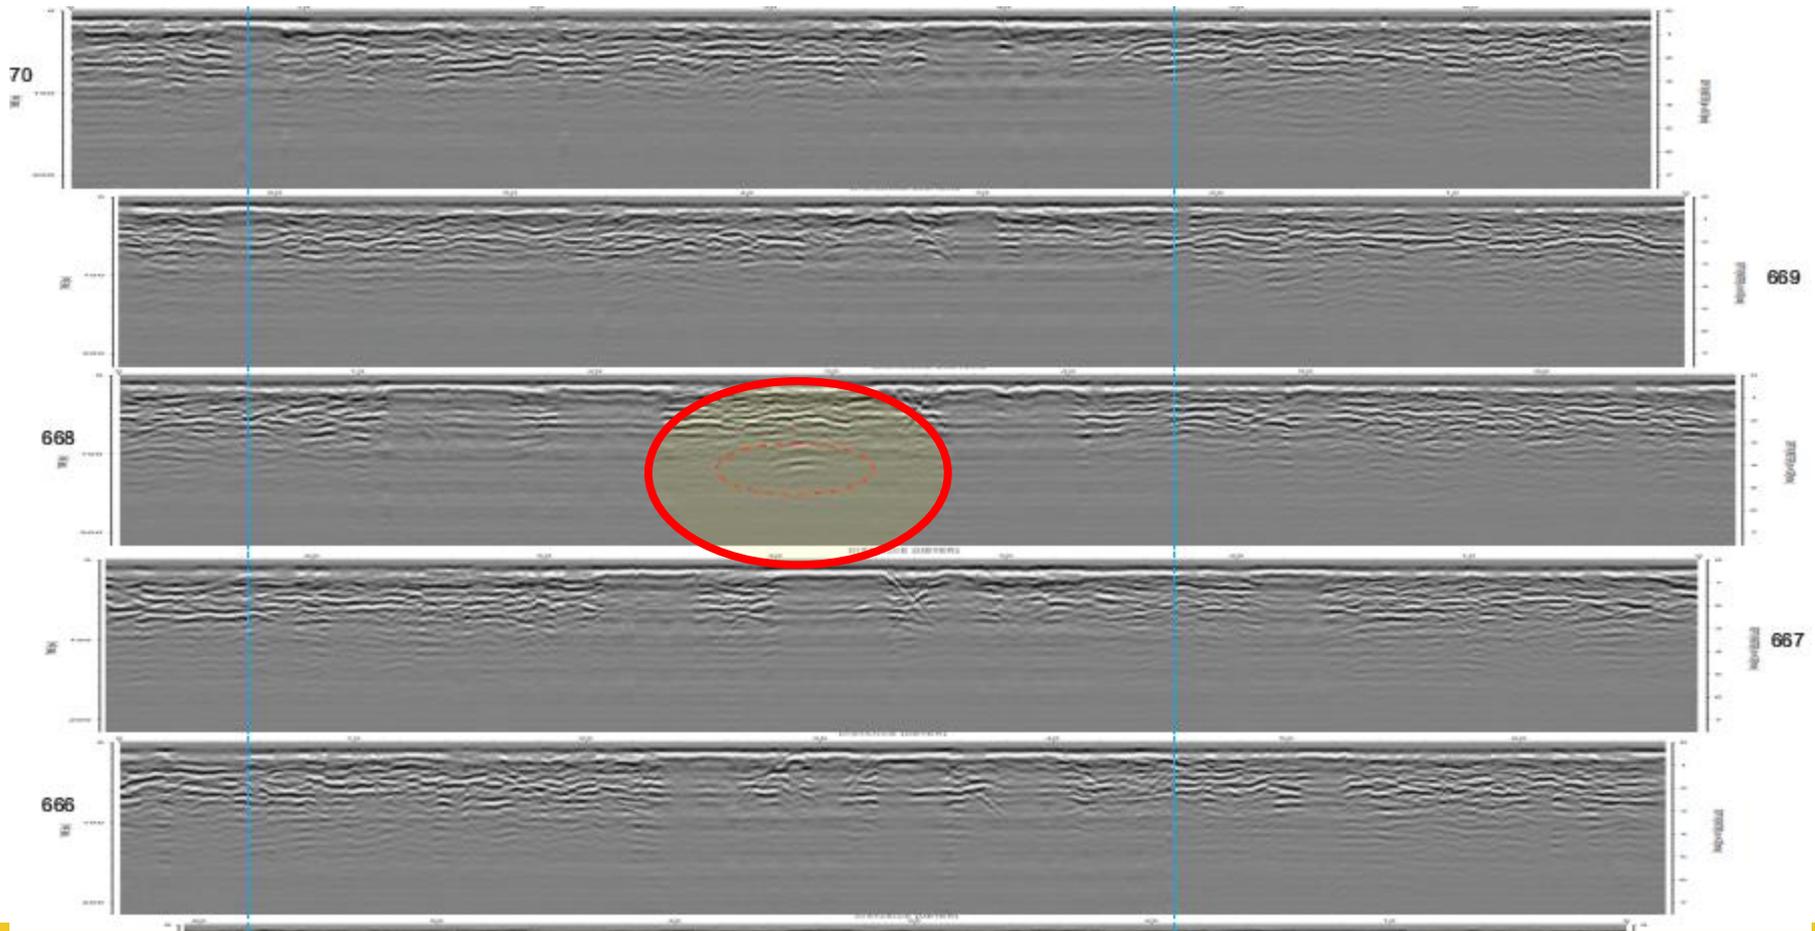
- **BIERSET (SOWAER): Création d'un bassin d'orage dans le cadre d'une Zone d'Activité Economique**
Mise en évidence d'une anomalie.

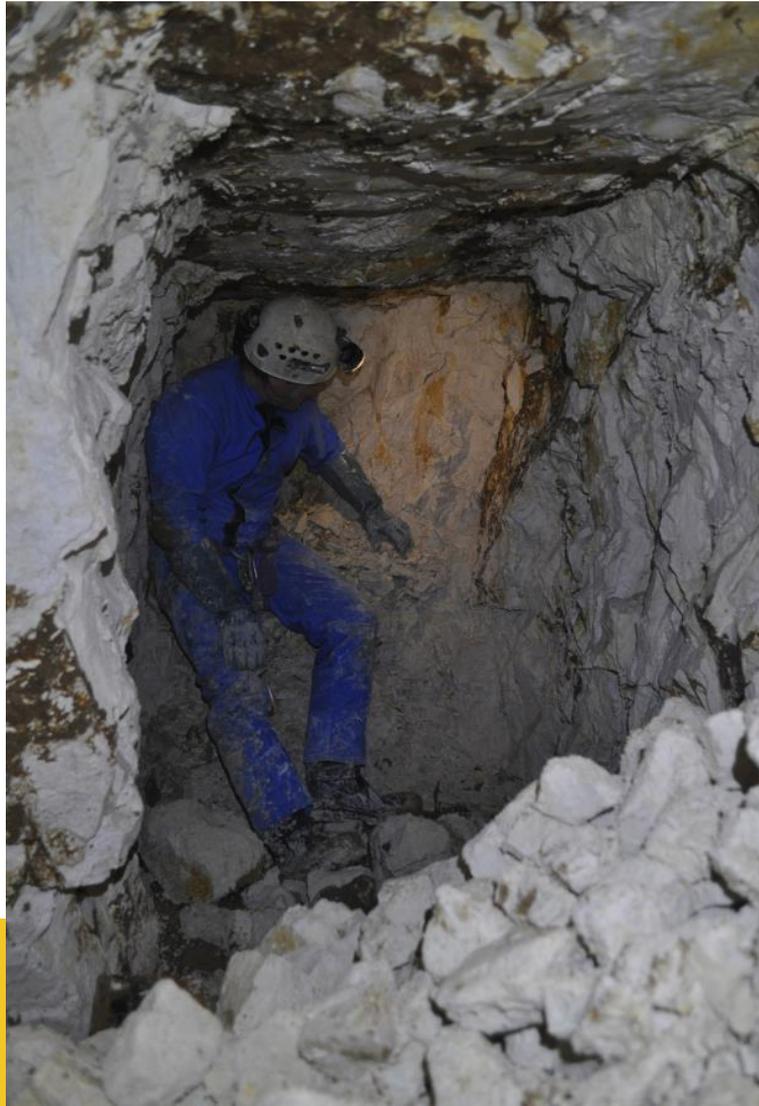
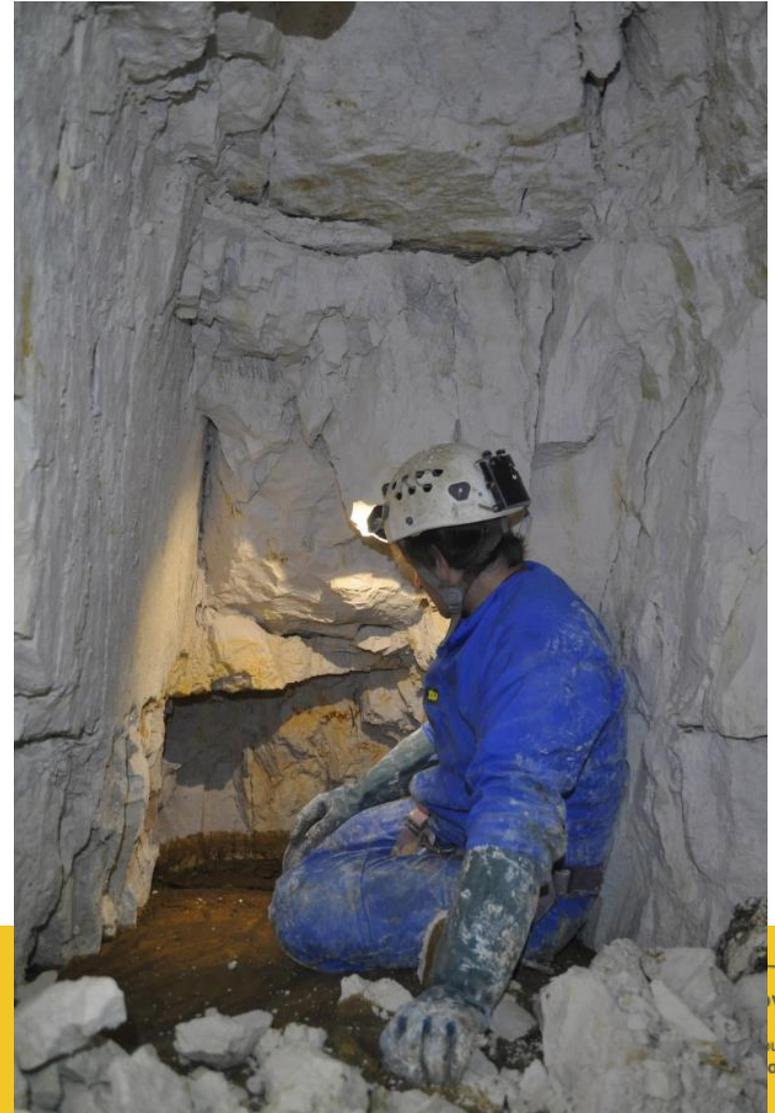
- **BIERSET (SOWAER): Création d'un bassin d'orage dans le cadre d'une Zone d'Activité Economique**
Découverte de nouvelles galeries

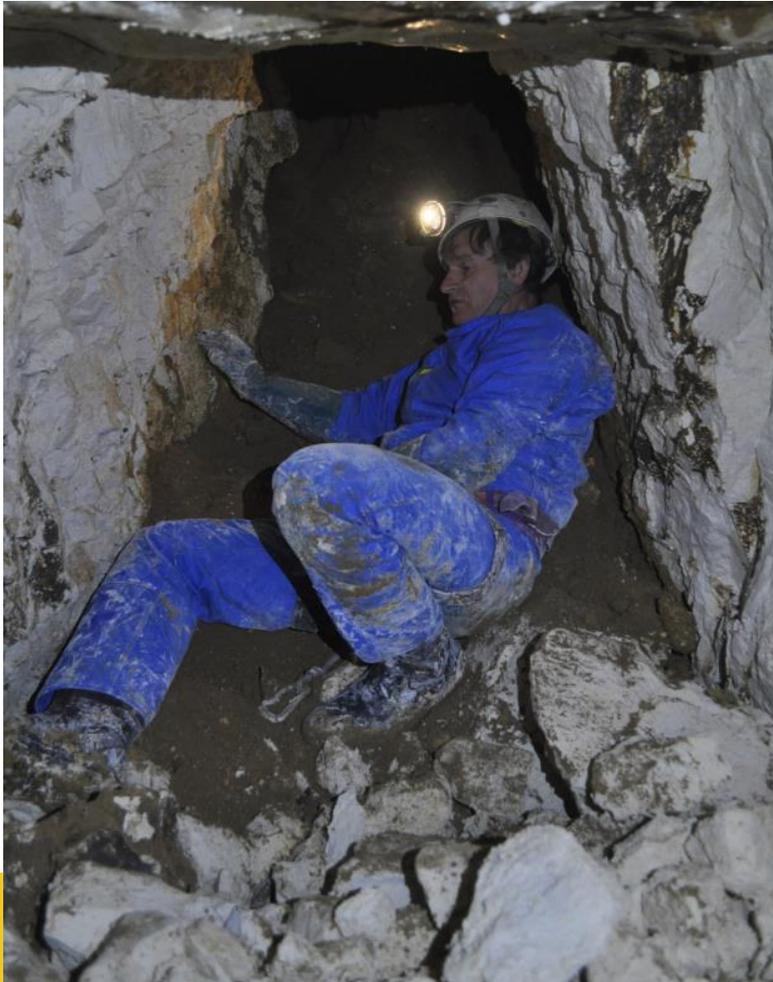
- **BIERSET (SOWAER): Création d'un bassin d'orage dans le cadre d'une Zone d'Activité Economique**
Mise à jour de l'ancien puits d'accès

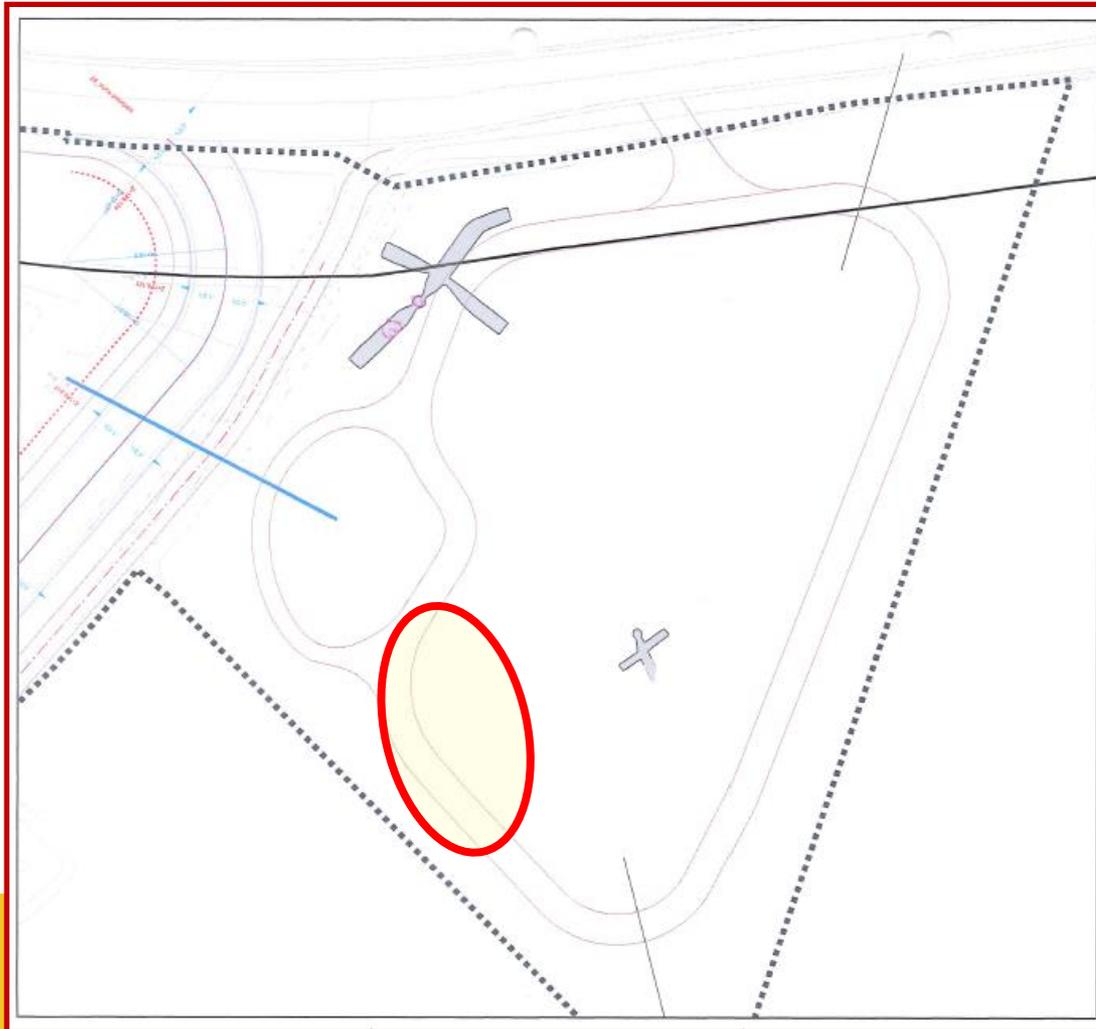
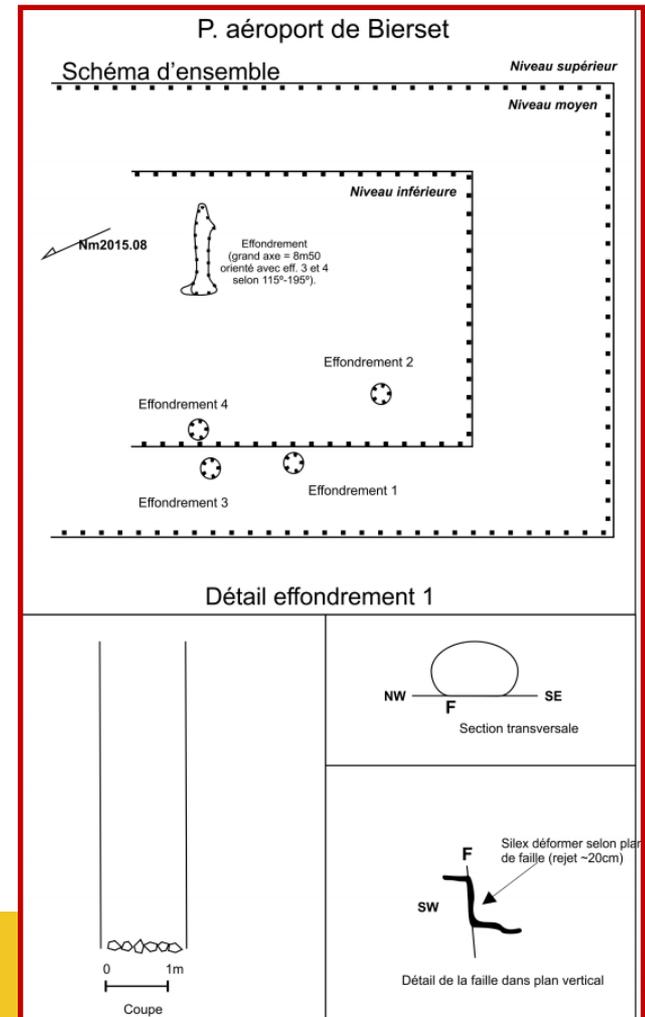
- BIERSET (SOWAER): Création d'un bassin d'orage dans le cadre d'une Zone d'Activité Economique**
Septembre 2015 : nouveaux effondrements après des fortes pluies

- **BIERSET (SOWAER): Création d'un bassin d'orage dans le cadre d'une Zone d'Activité Economique**
 - **Renforcer le fond du bassin,**
 - **Dalle en béton pouvant ponter un vide de 3.00 m**

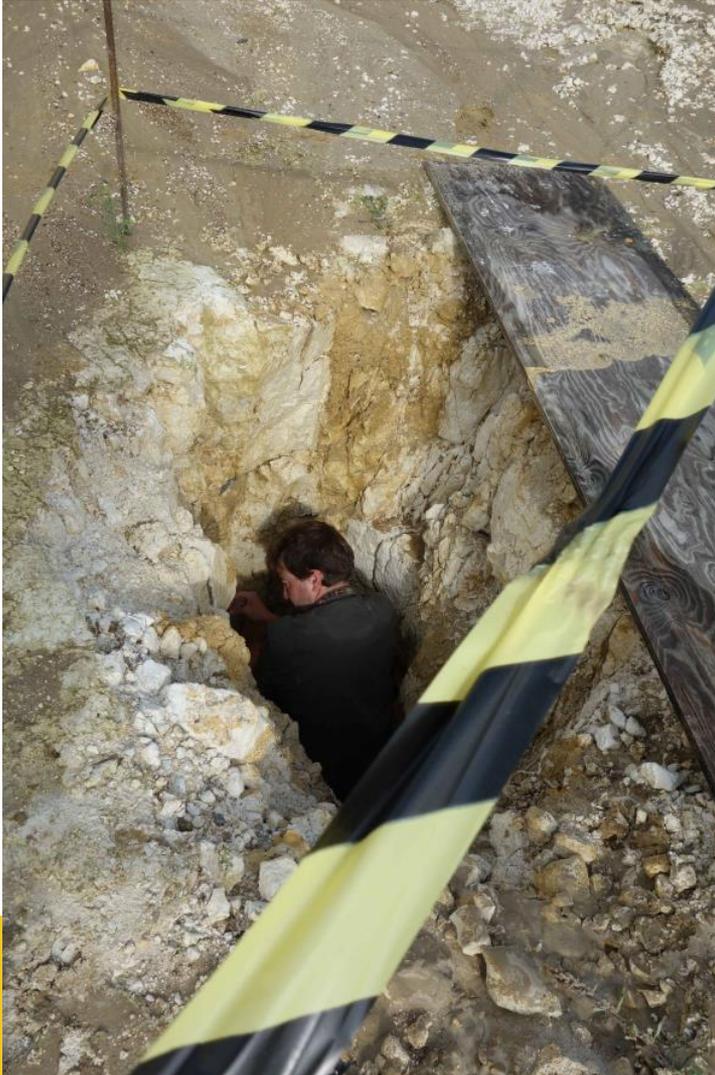
- **BIERSET (SOWAER): Création d'un bassin d'orage dans le cadre d'une Zone d'Activité Economique**
Septembre 2015 : nouveaux effondrements après des fortes pluies
