Les pièges de la géologie de l'Ingénieur à Liège

Ir Luc FUNCKEN

Problématique des puits de phosphate et des puits de mine

Département des Expertises Techniques
Direction de la Géotechnique
(SPW-DGO1)

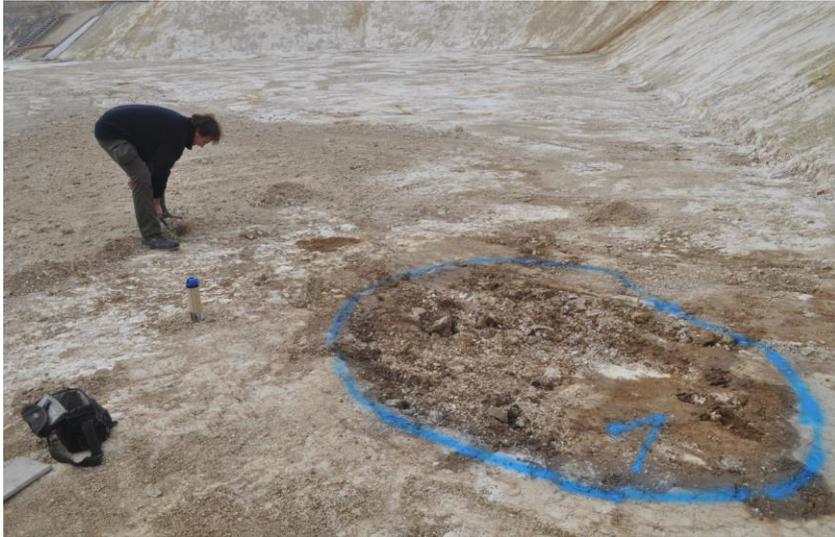
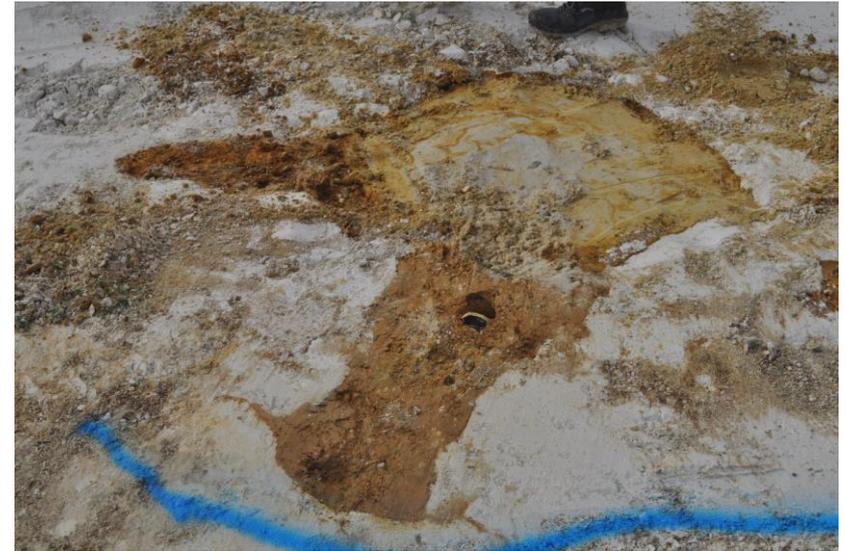
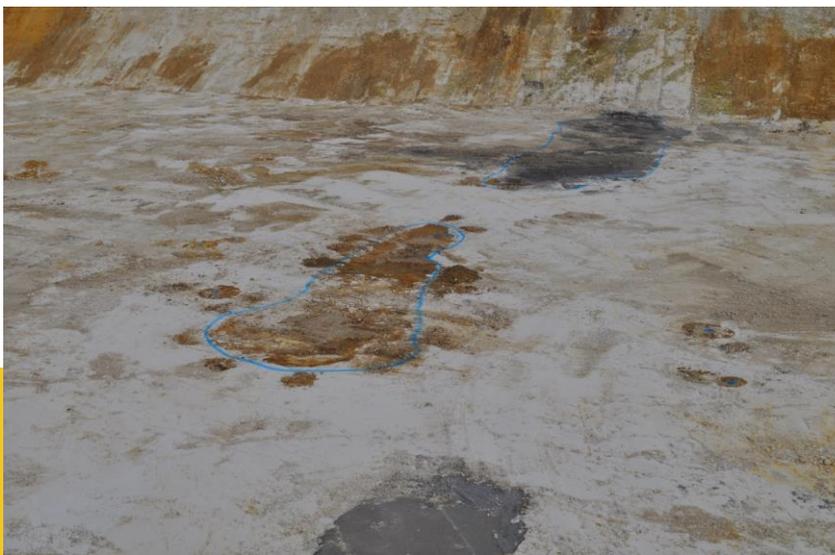
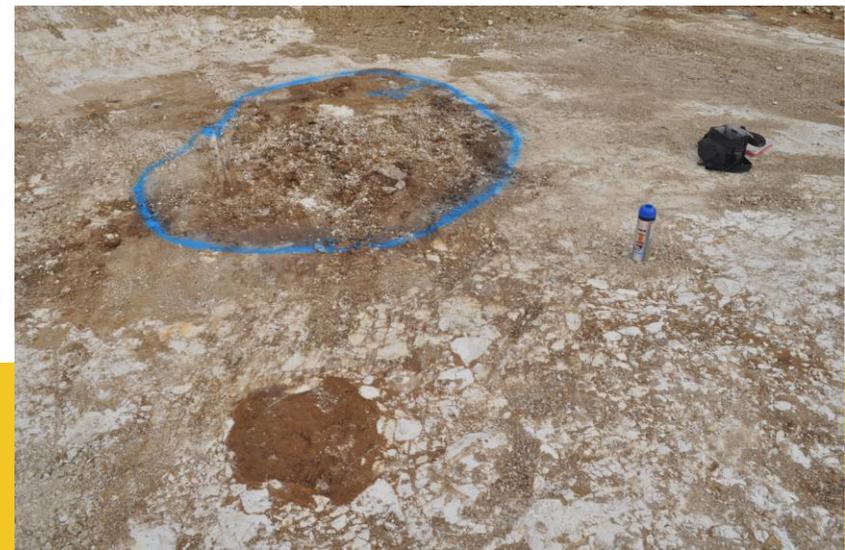
- **BIERSET (SOWAER): Création d'un bassin d'orage dans le cadre d'une Zone d'Activité Economique**
Inspection méthodique du fond du bassin et levé des anomalies Mise en évidence de poches de dissolution et drains karstiques

- **BIERSET (SOWAER): Création d'un bassin d'orage dans le cadre d'une Zone d'Activité Economique**
 - **Renforcer le fond du bassin,**
 - **Dalle en béton pouvant ponter un vide de 3.00 m**

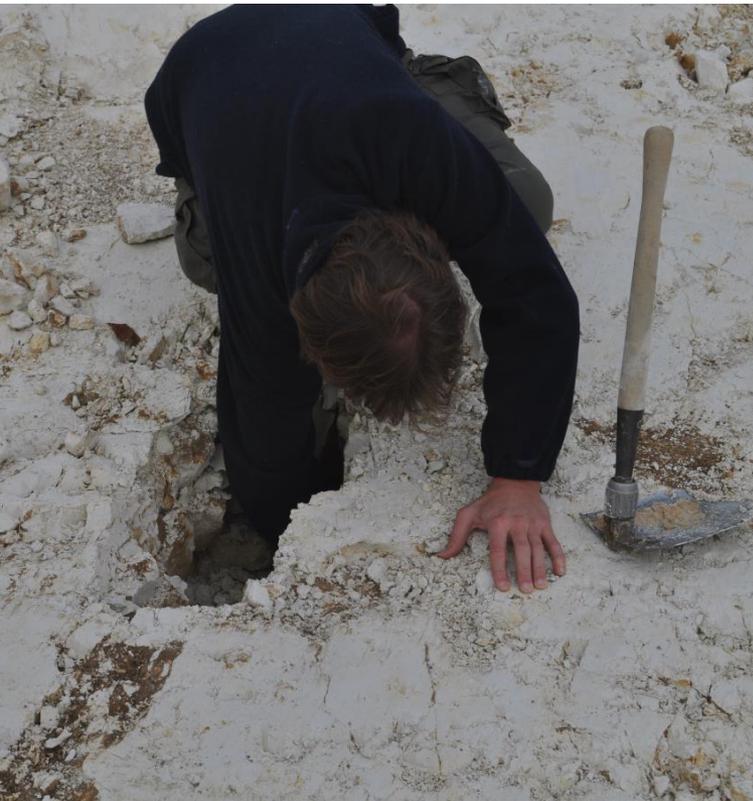
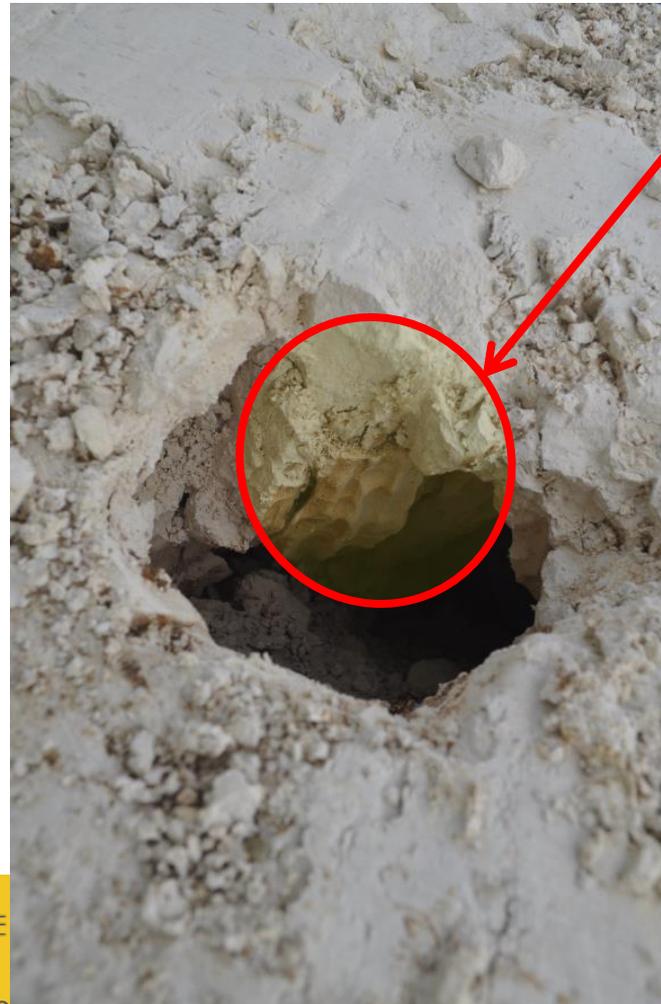
Inspection méthodique du fond du bassin et levé des anomalies Mise en évidence de fissures ouvertes

Trace de circulation
d'eau avec signe
d'érosion

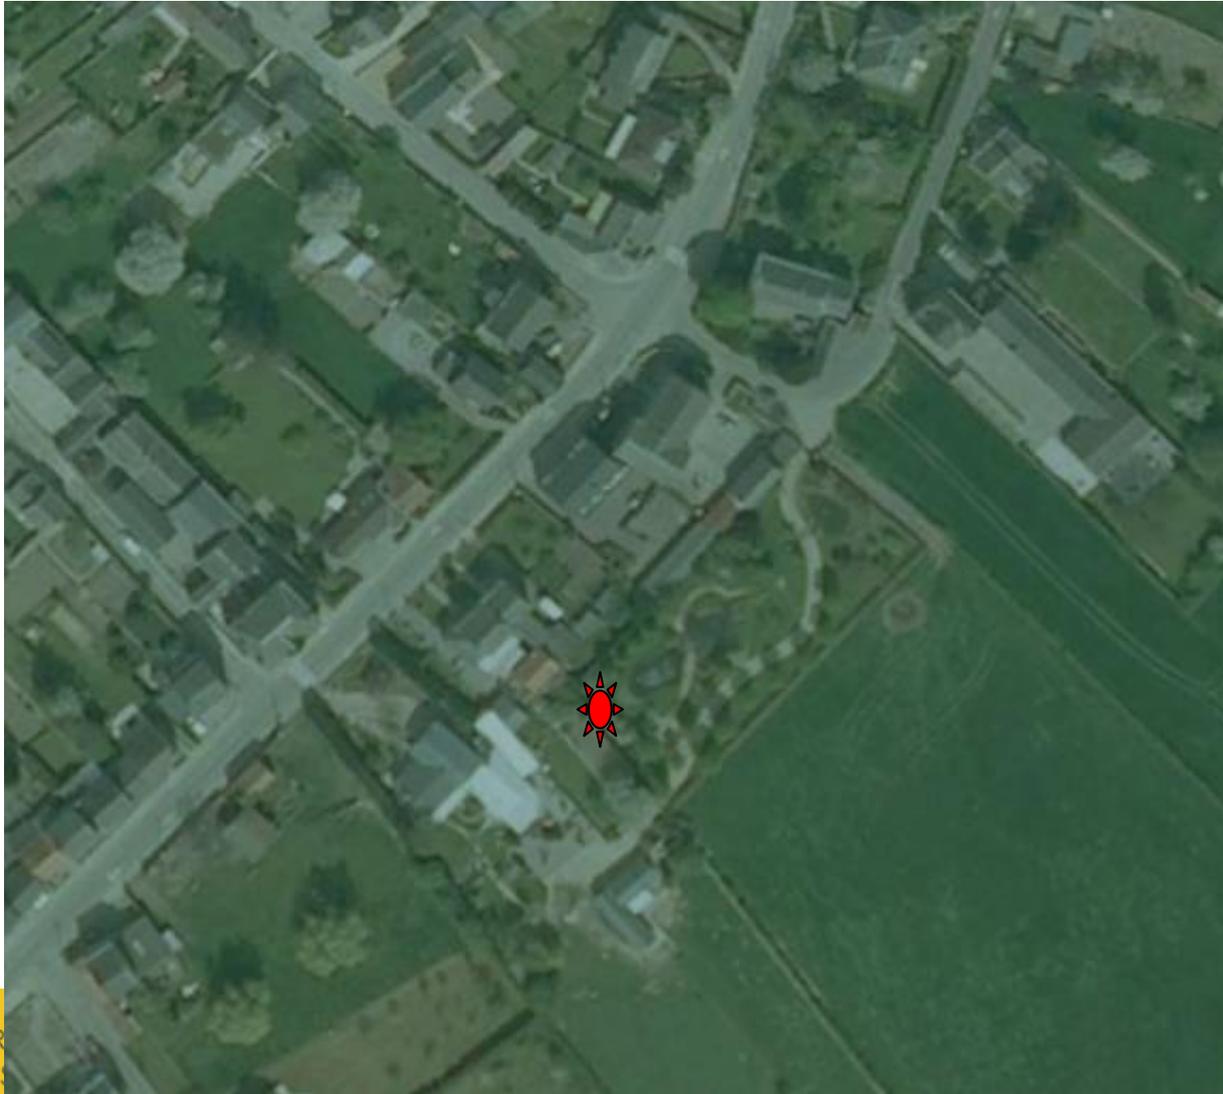
- **ORP-JAUCHE** : Effondrement dans un jardin particulier sous un étang.

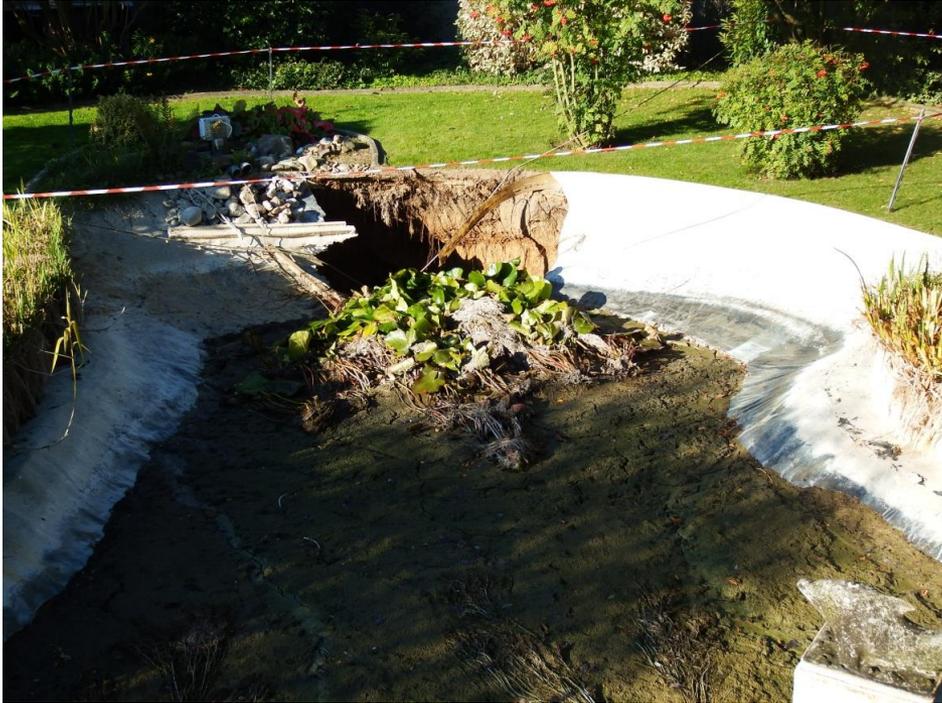
Vue de l'étang asséché avec la zone de l'effondrement.

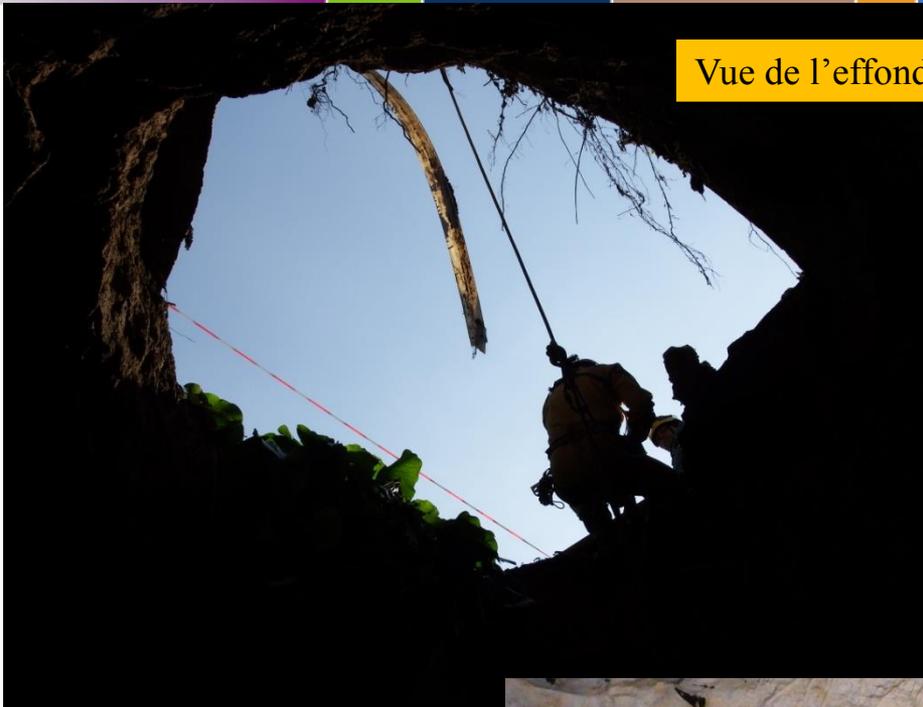
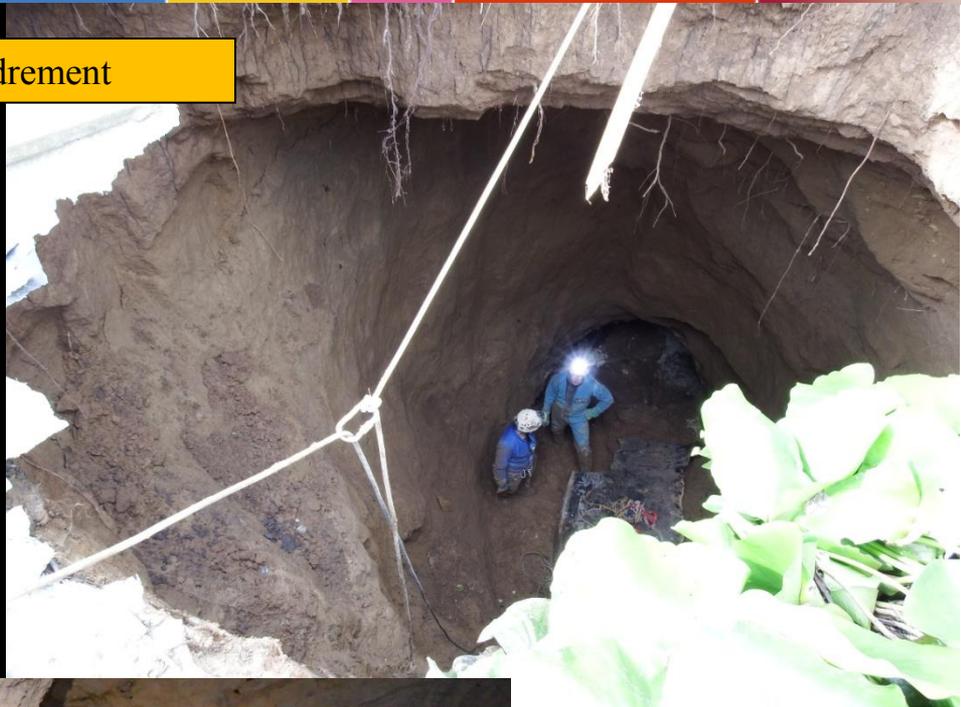
Vue de l'effondrement

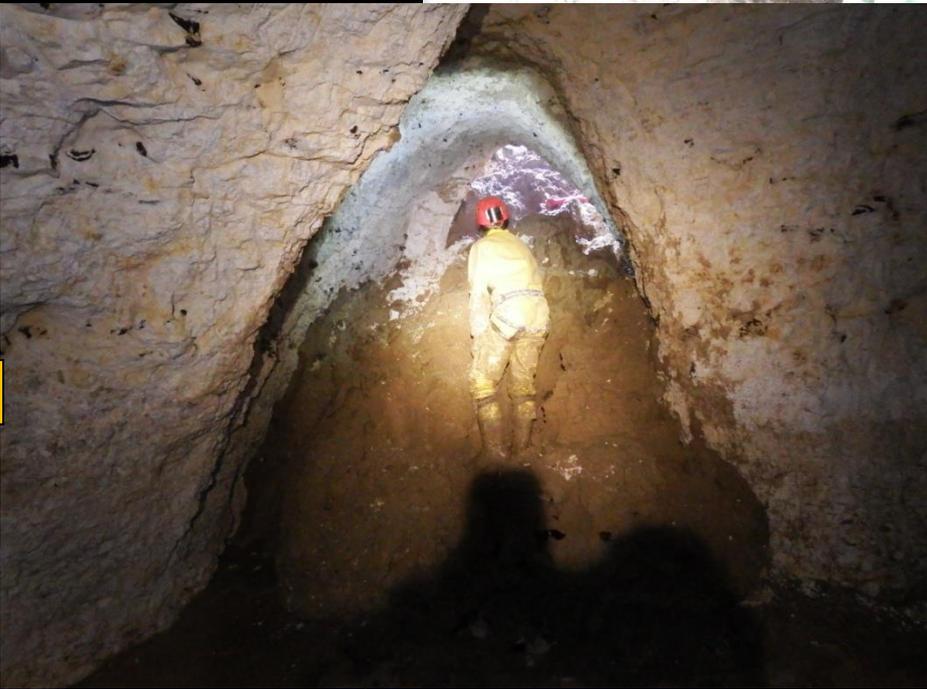
Cône d'effondrement

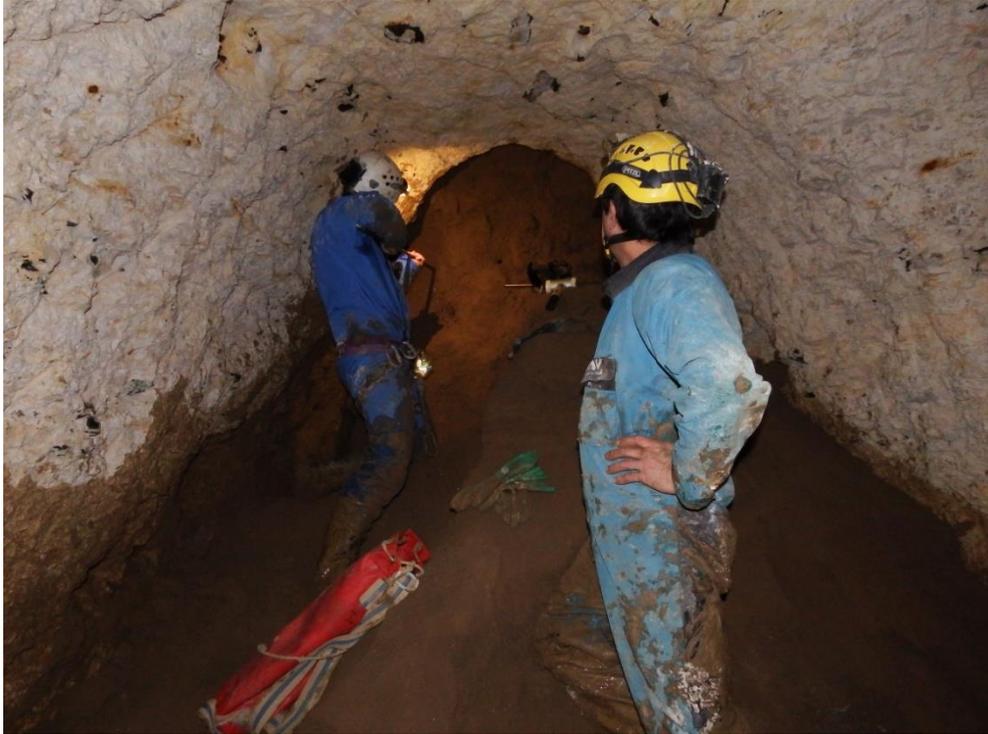
Test d'enfoncement de barre dans un remblai.

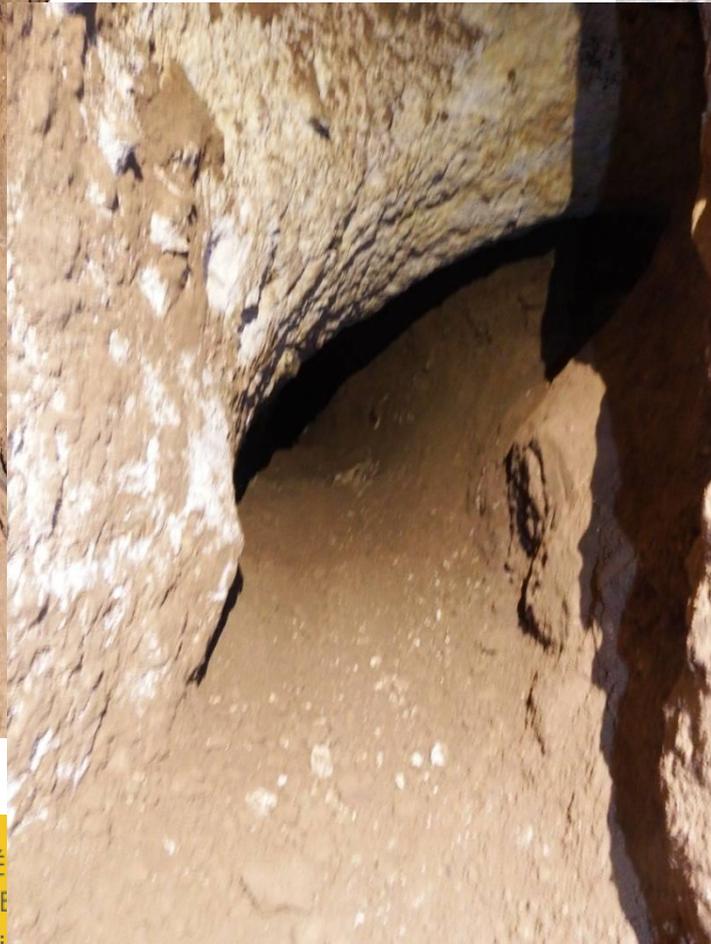
Passage ménagé à la base de l'ancien puits d'accès.

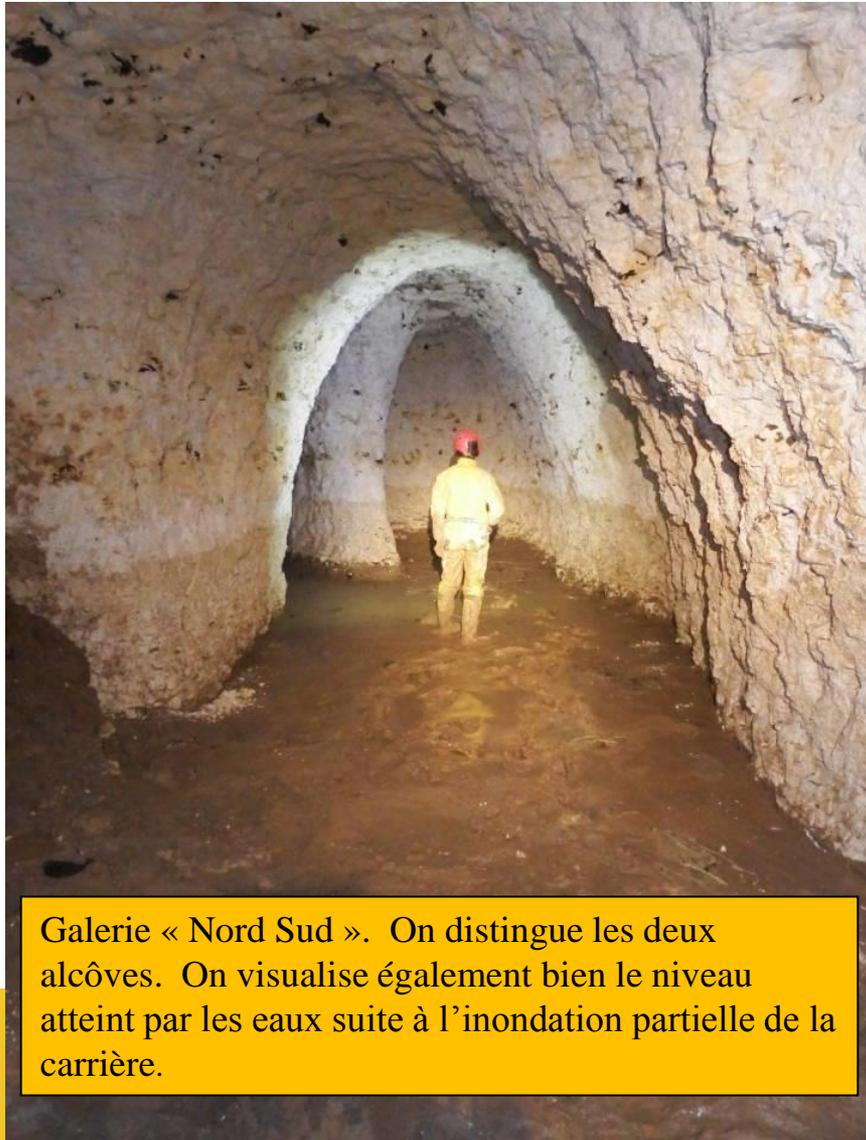
Galerie « Nord Sud ». On distingue les deux alcôves. On visualise également bien le niveau atteint par les eaux suite à l'inondation partielle de la carrière.

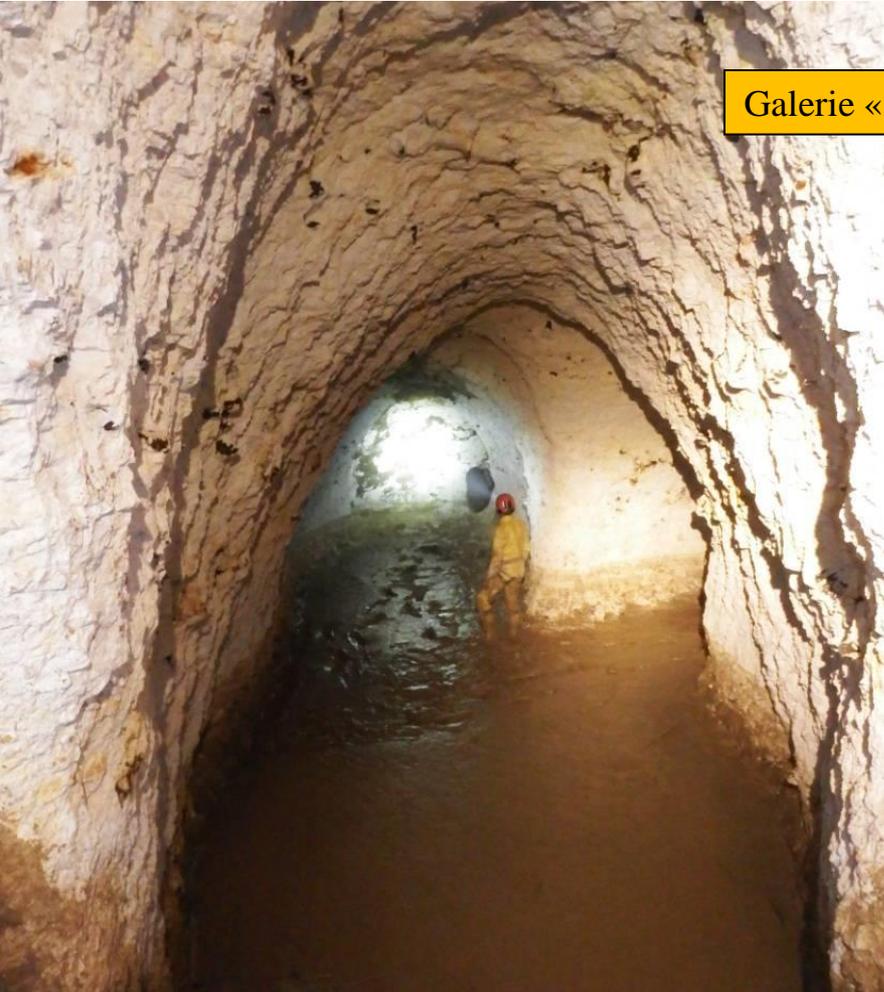
Galerie « Est - Ouest ».

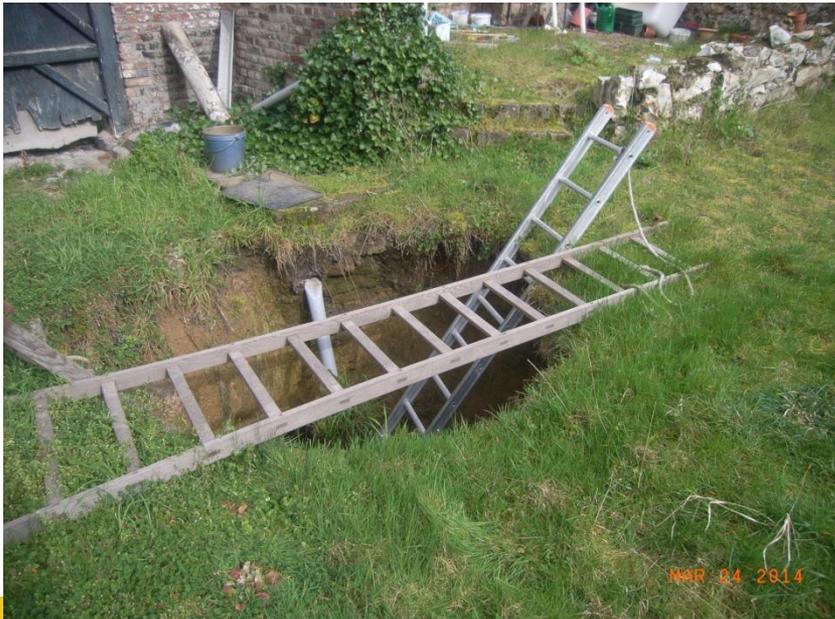
Fuite à un avaloir.

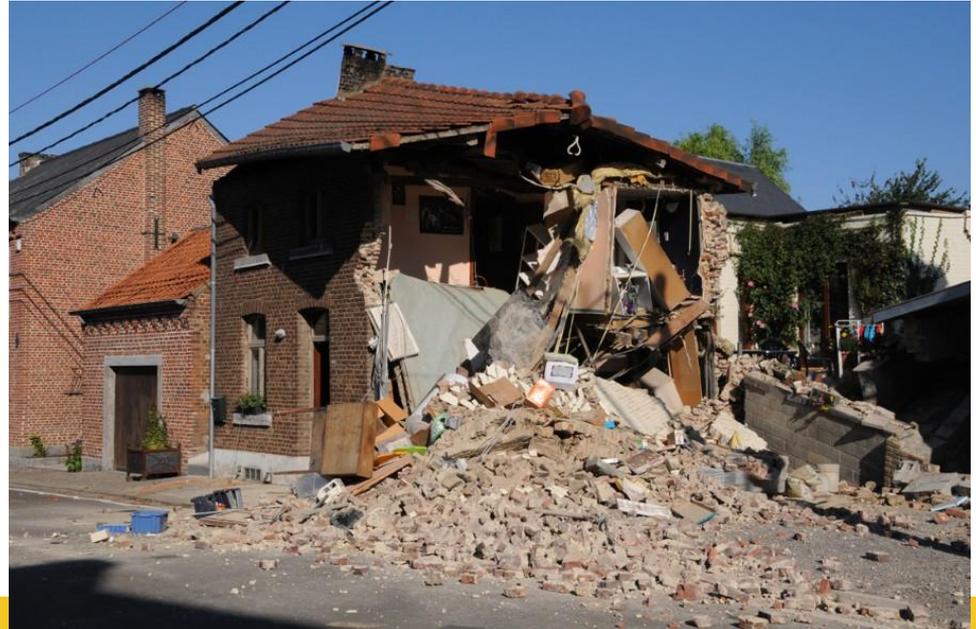
Rupture canalisation d'eau.

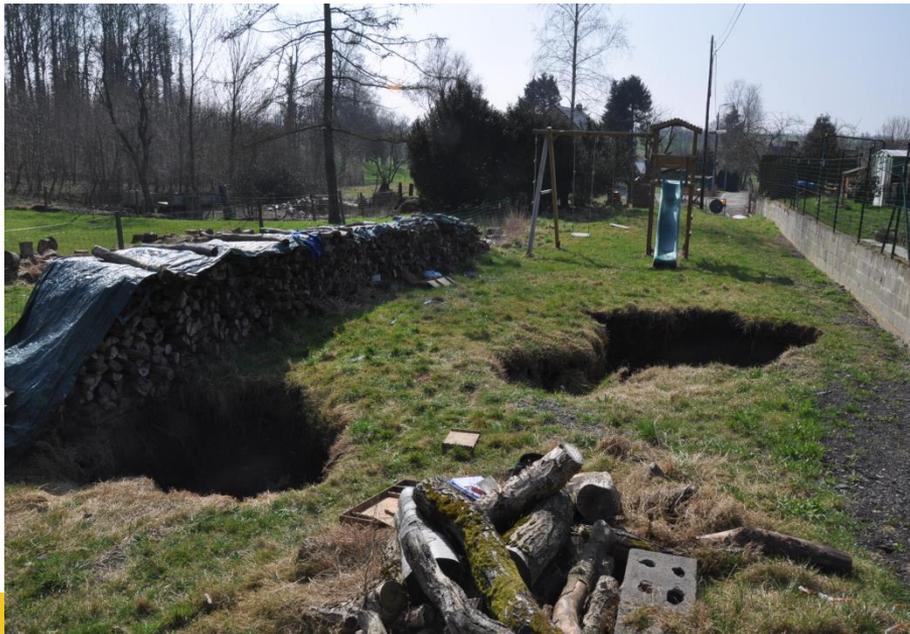
Puits perdant.
