# Stabilisation de la paroi rocheuse du Beauvallon par la construction d'une tranchée couverte

**Christophe JAVAUX – Infrabel**  
**Pierre-Yves LONNEUX – BAM**

**Namur, le 18 décembre 2018**

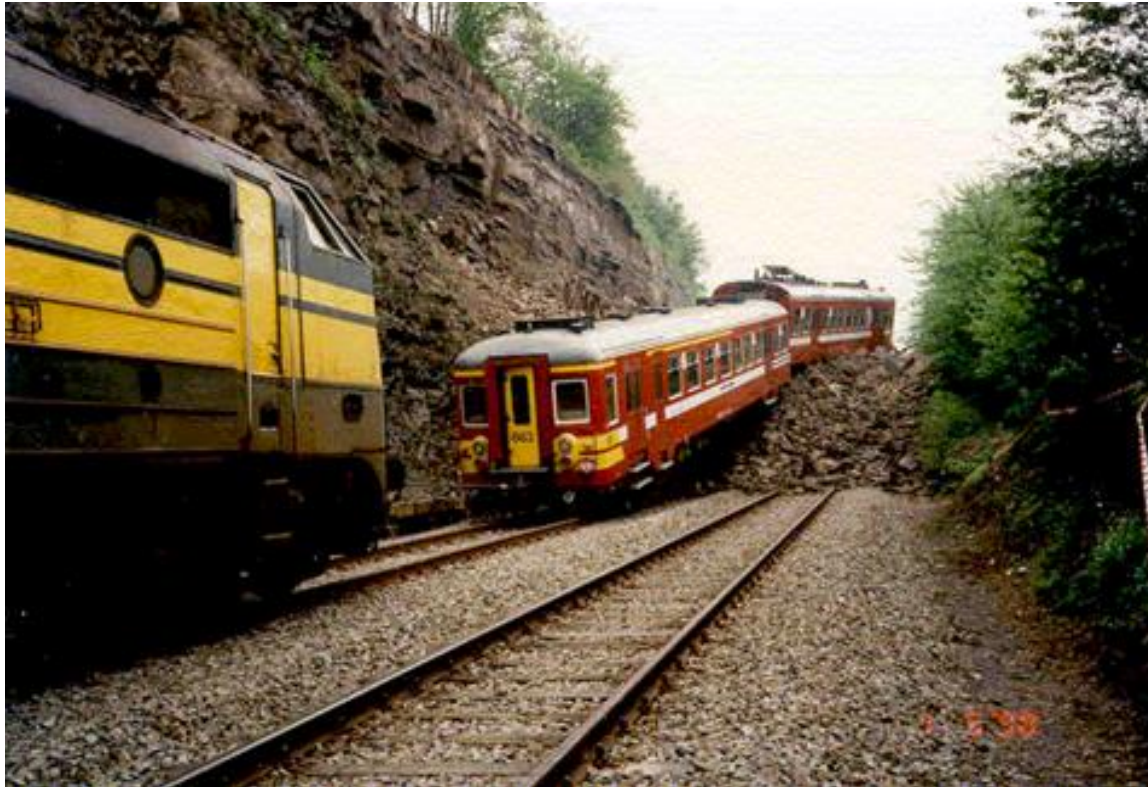
- **Eboulement de Bas-Oha en 1998 (ligne Liège – Namur)**
  - **Déraillement d'un train de voyageurs – escalade amas de 20.000 m<sup>3</sup> de roche**
  - **Ligne fermée plusieurs semaines pour déblayer les voies**

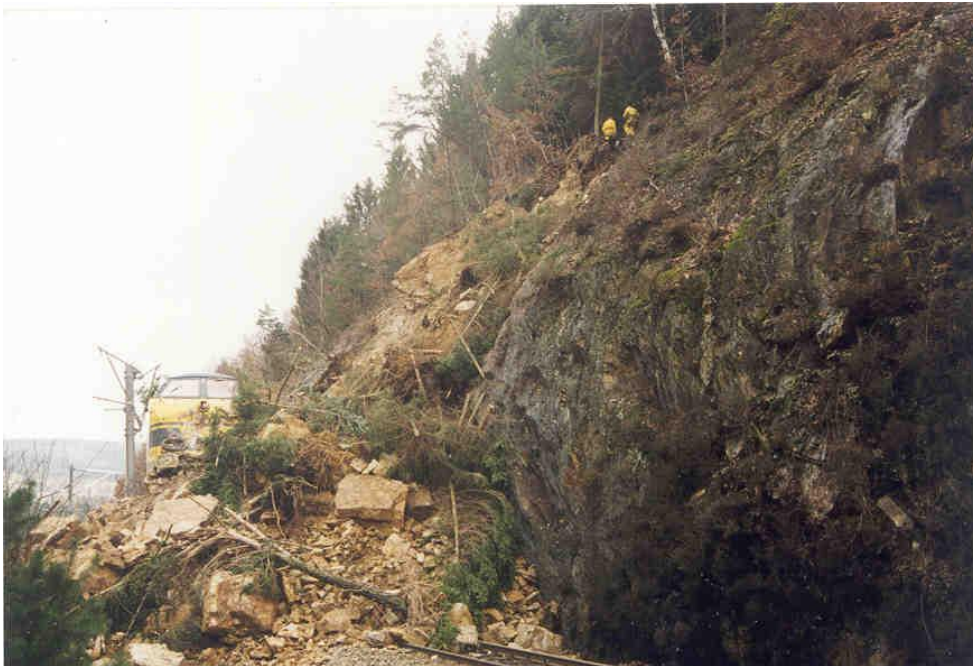
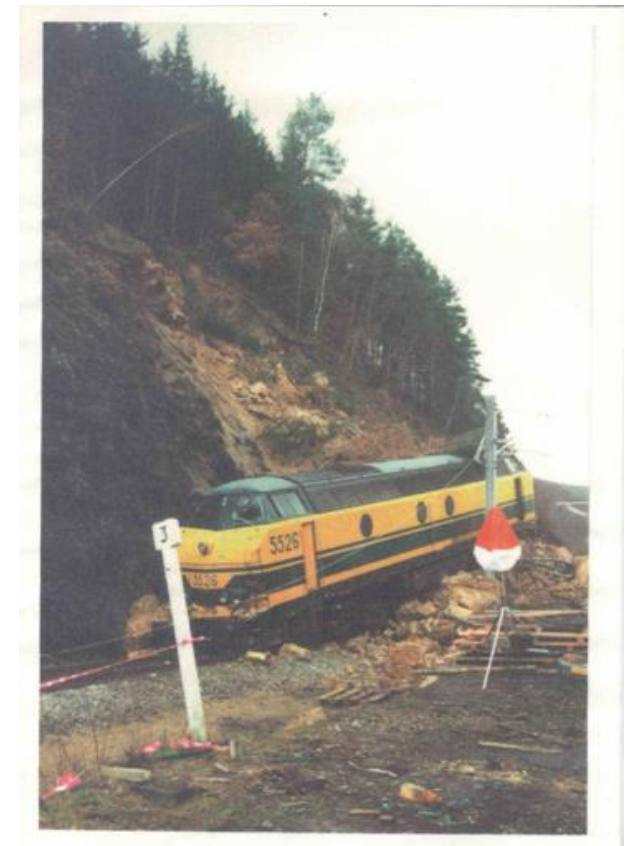
- **Eboulement de Roanne – Coov en 1998 (ligne Liège – Gouvy)**
  - **Déraillement d'une locomotive de service**
  - **Ligne fermée deux semaines pour déblayer les voies**

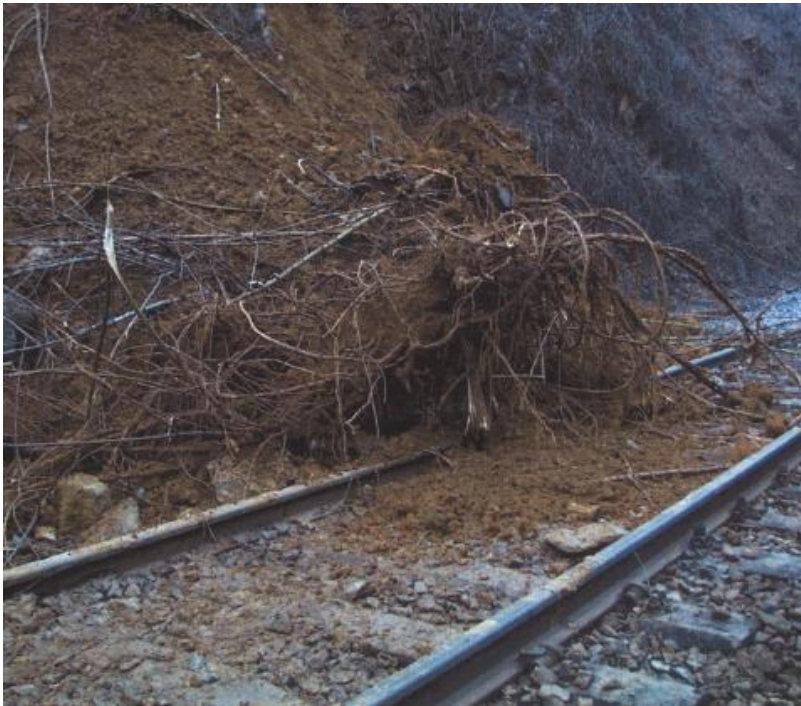
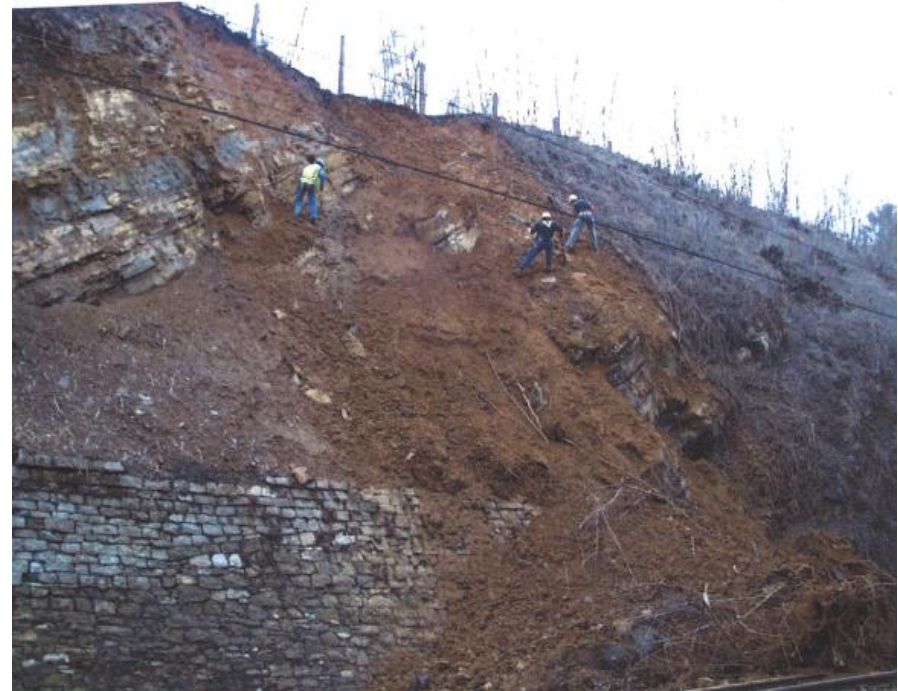
- **Paroi classée en priorité 2 par le Professeur Monjoie en 1998**
- **Plusieurs éboulements en 2001 => 2<sup>ème</sup> visite : classement de la paroi en priorité 1**
  - **Sécurisation en surface par filets métalliques**
  - **Lancement d'un marché de services pour études complémentaires de la paroi**

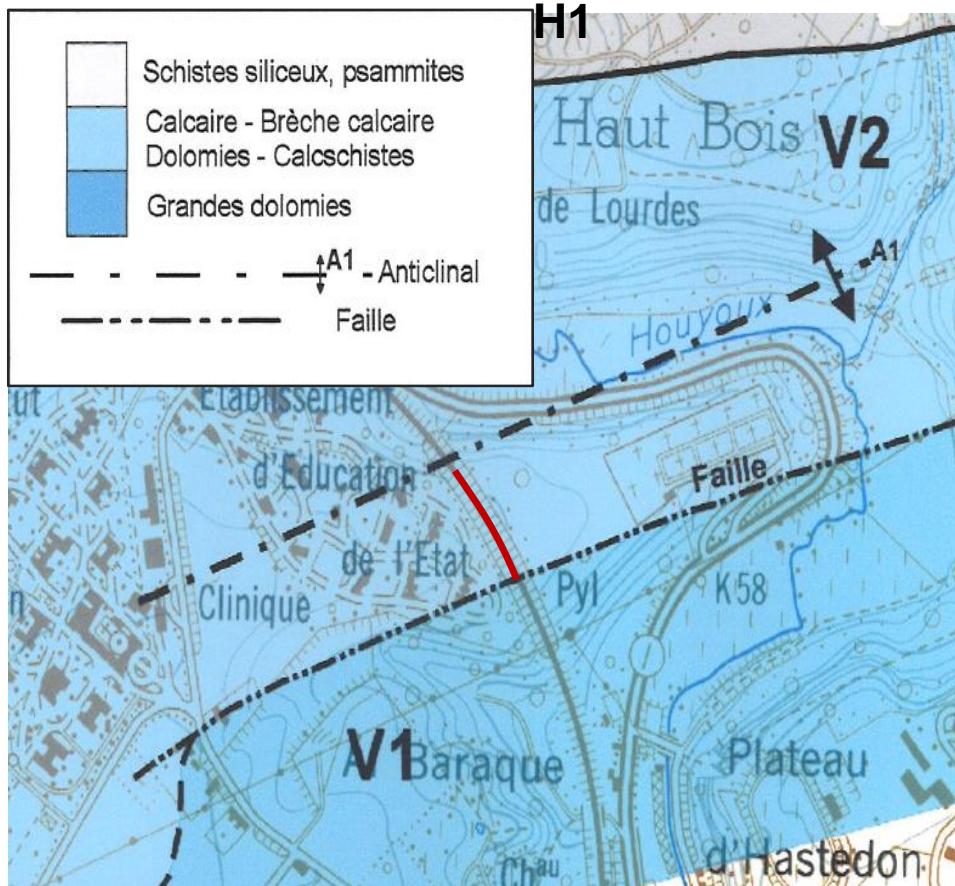
- roches de la paroi appartiennent au Viséen moyen (V2) (formé de calcaires, de dolomies et de calcschistes)
- Alternance de calcaires micritiques peu compacts avec des bancs plus fins de calcaires dolomités
- Intercalations de calcschistes friables

**=> Indices de karstification**

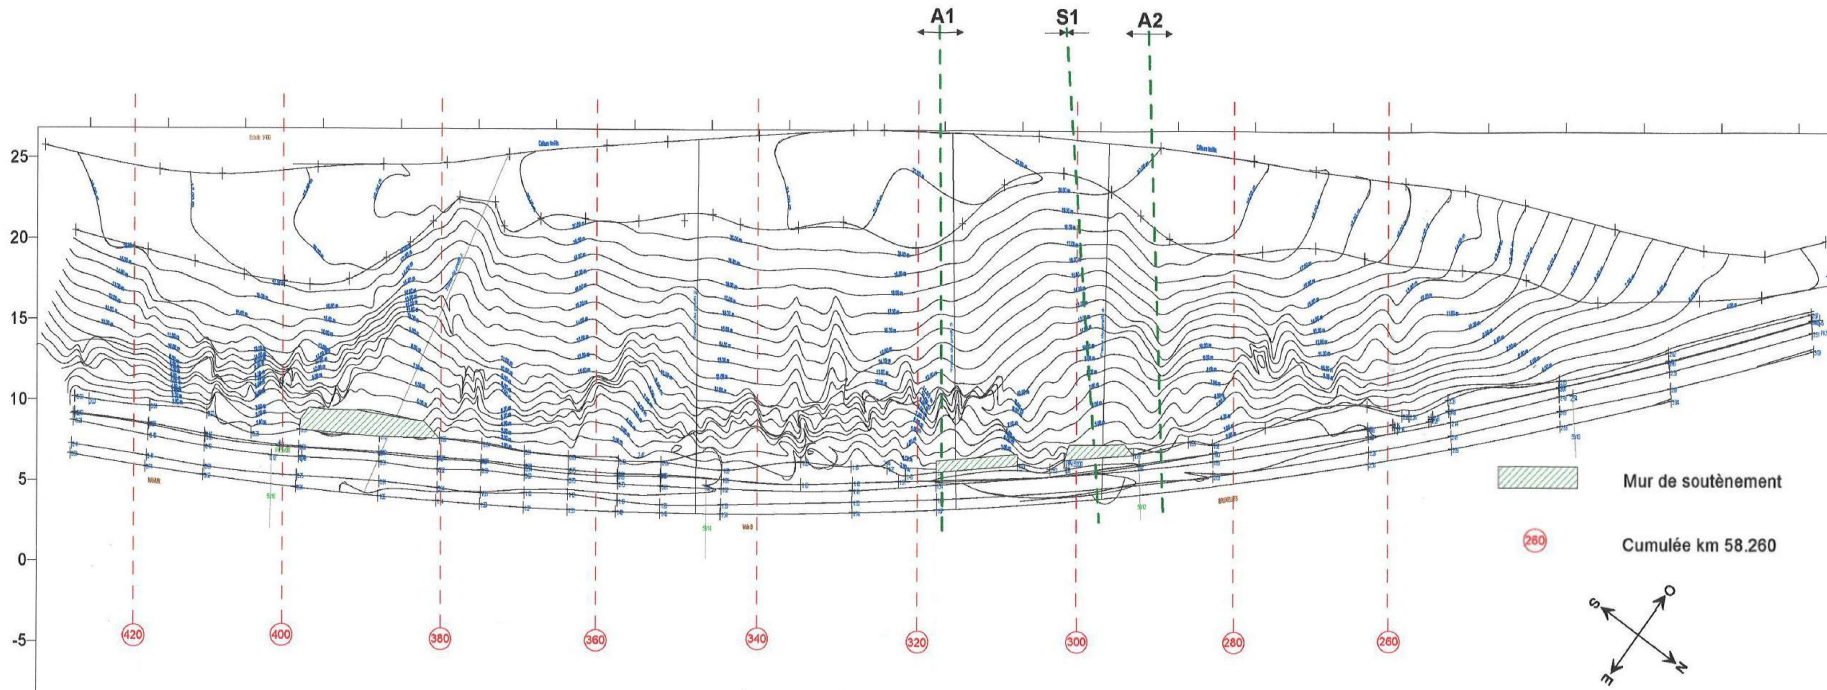
- Les bancs calcaires et les calcschistes sont fortement plissés
  - Observation de deux plis anticlinaux A1 et A2 et d'un pli synclinal (S1)
  - Observation de deux familles de fractures D1 et D2

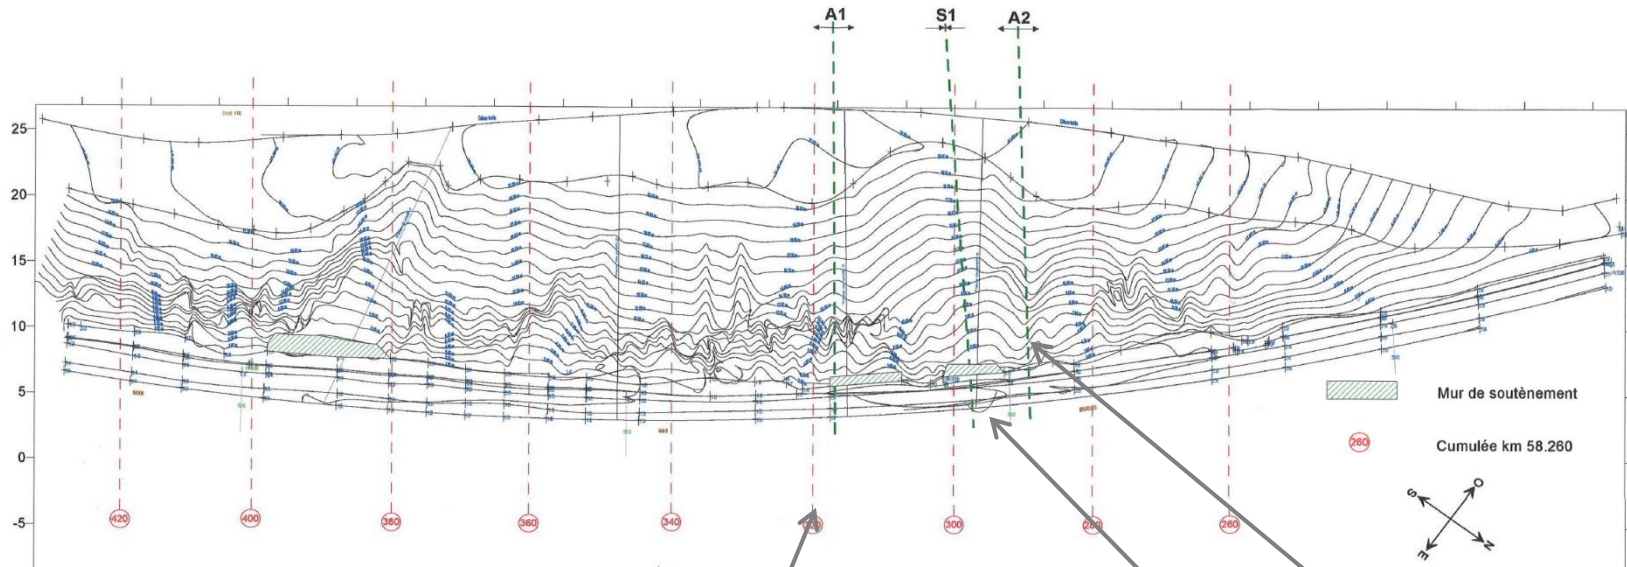
**Observation de deux plis anticlinaux A1 et A2 et d'un pli synclinal (S1)**

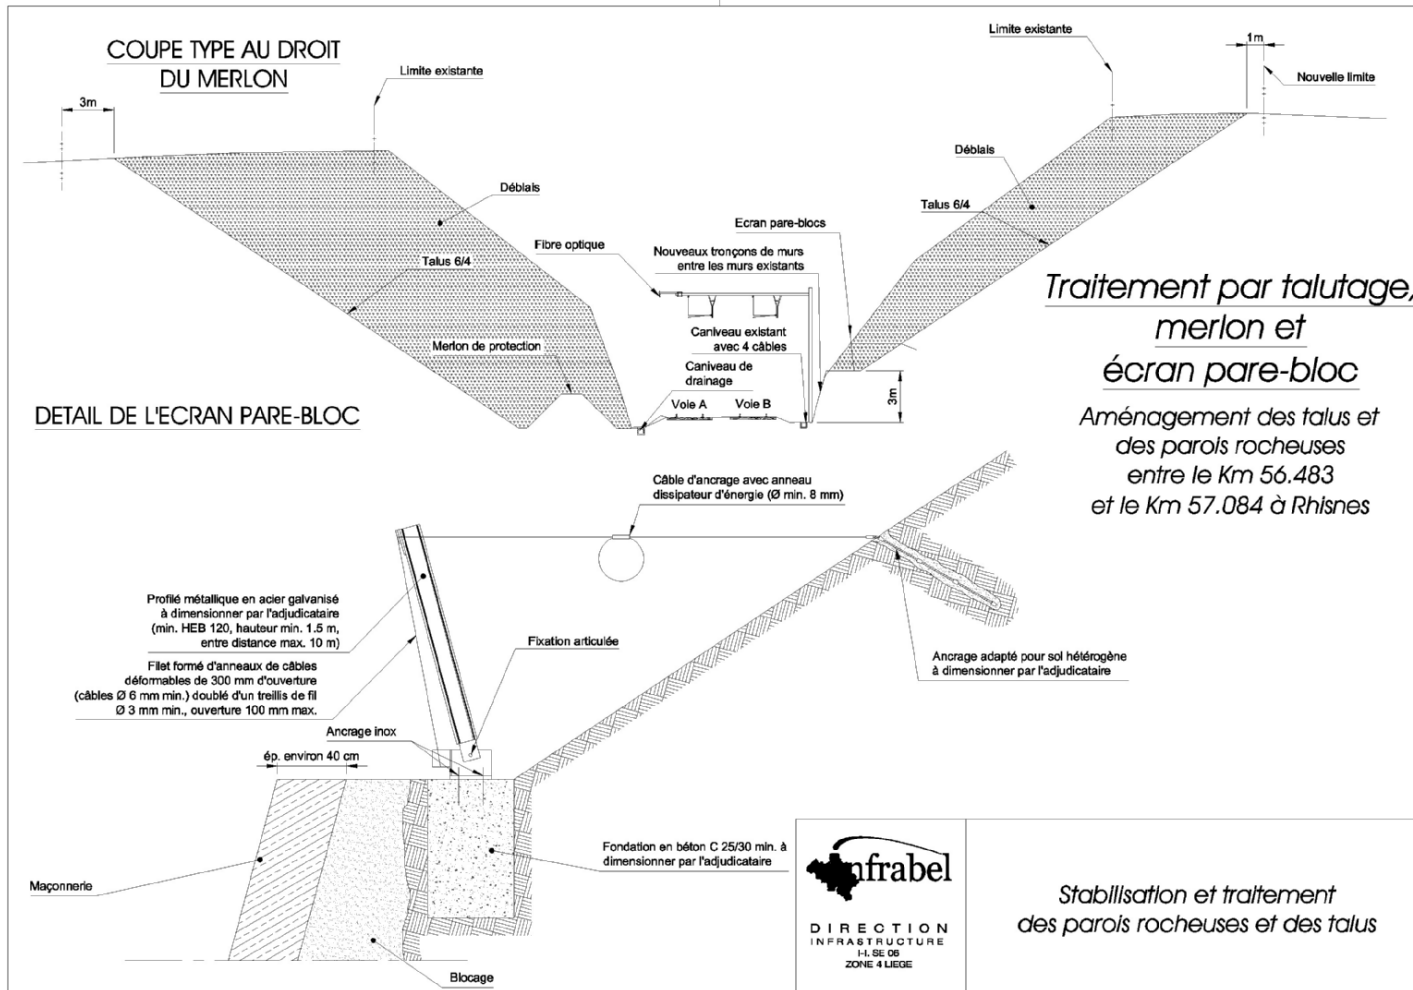
- Réalisation de forages carottés => découverte d'importantes cavités karstiques à l'arrière de la paroi
- La paroi constitue un écran massif et précaire retenant le glissement des matériaux de la poche karstique
- Confortement par filets / ancrages insuffisant
- Mise en place de solutions de génie civil
  - Reprofilage des talus
  - Déplacement des voies
  - Protection des voies par une tranchée couverte

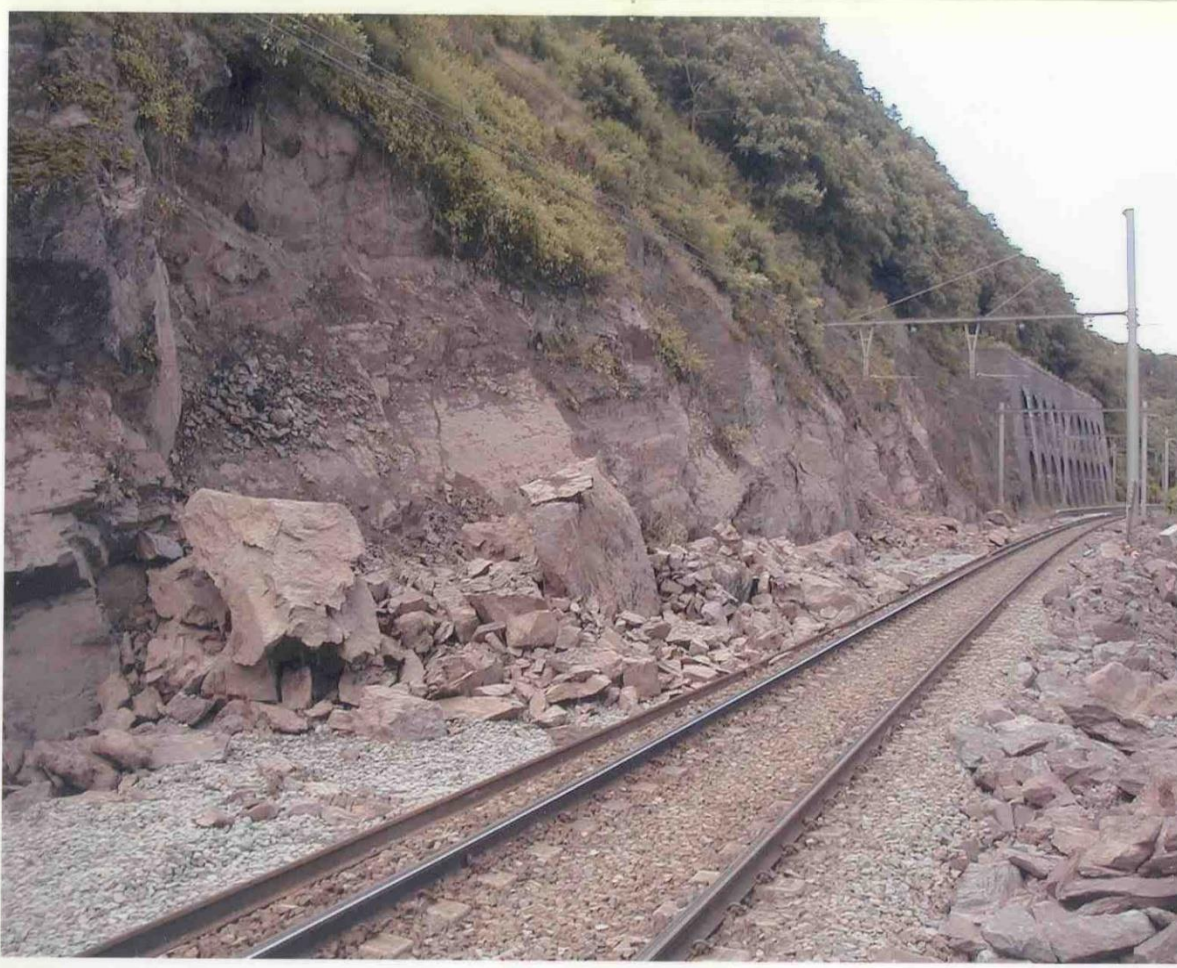
- **Eboulement de paroi à Tilff**
- **Solution lourde : déplacement des voies de 10 mètres**
- **Réalisation d'un merlon avec chambre d'éboulis**
