Les pièges de la Géologie de
l'Ingénieur à Namur

DGO1-61 Direction de la Géotechnique

Etude et stabilisation des parois rocheuses dans la région de Beez et Thon-Samson

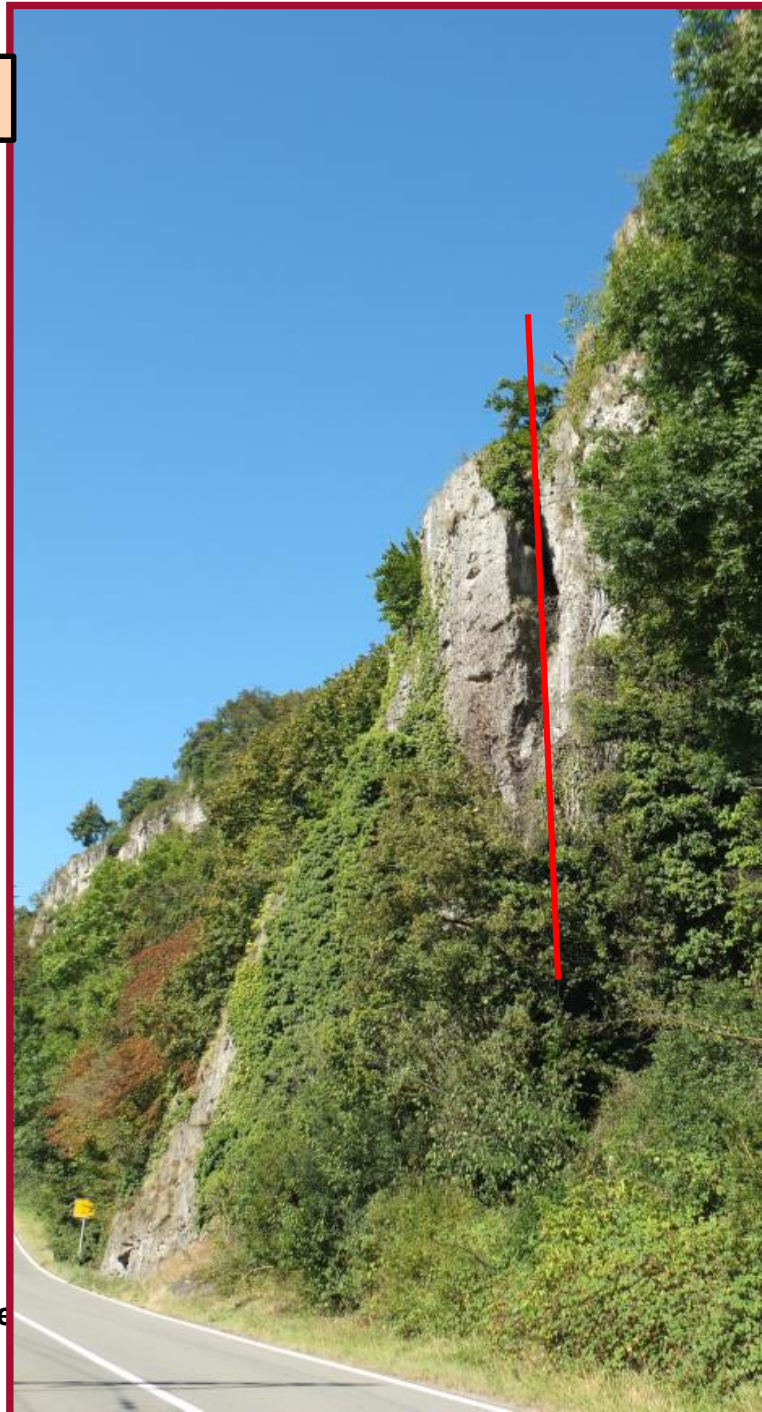
- Ecaille rocheuse pluri-décamétrique à épingler

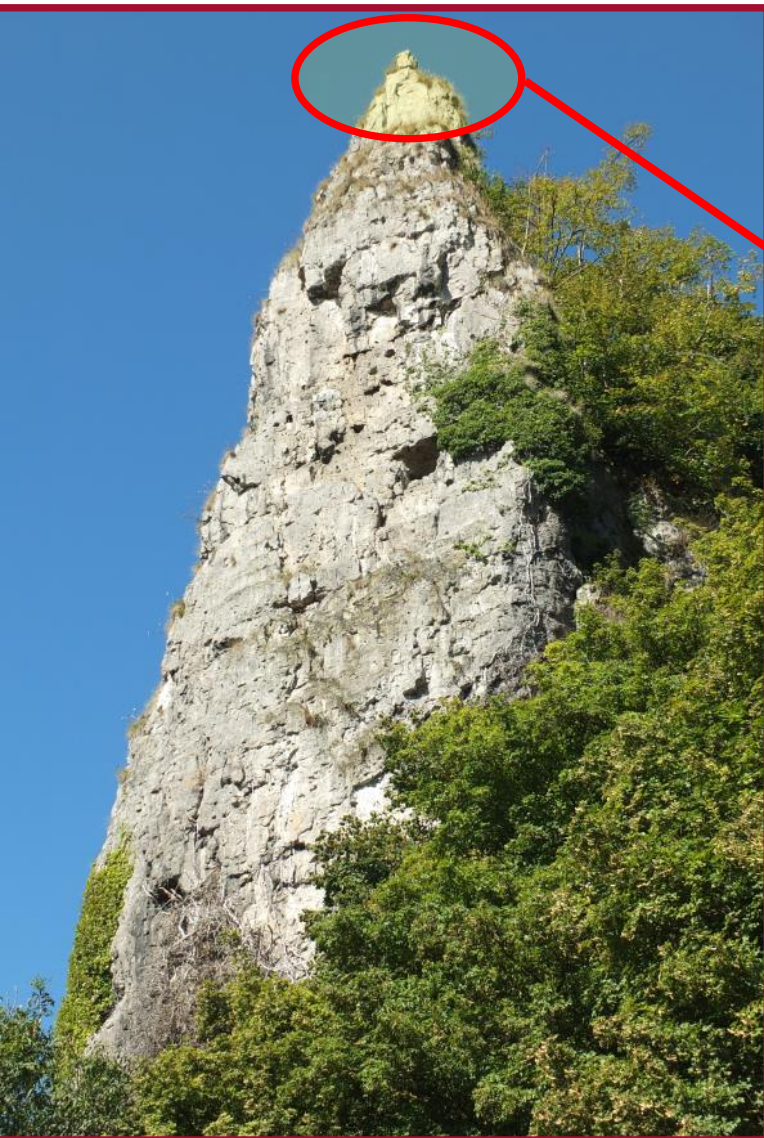
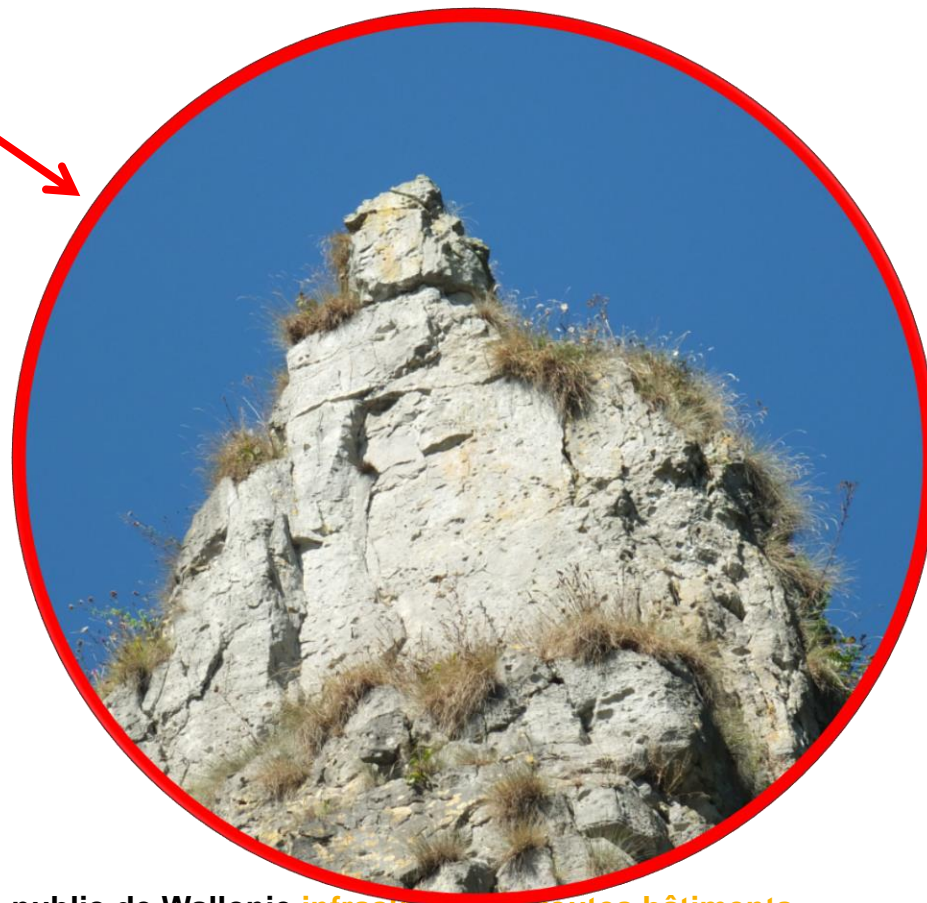
- Masses rocheuses de stabilité précaire de plusieurs tonnes

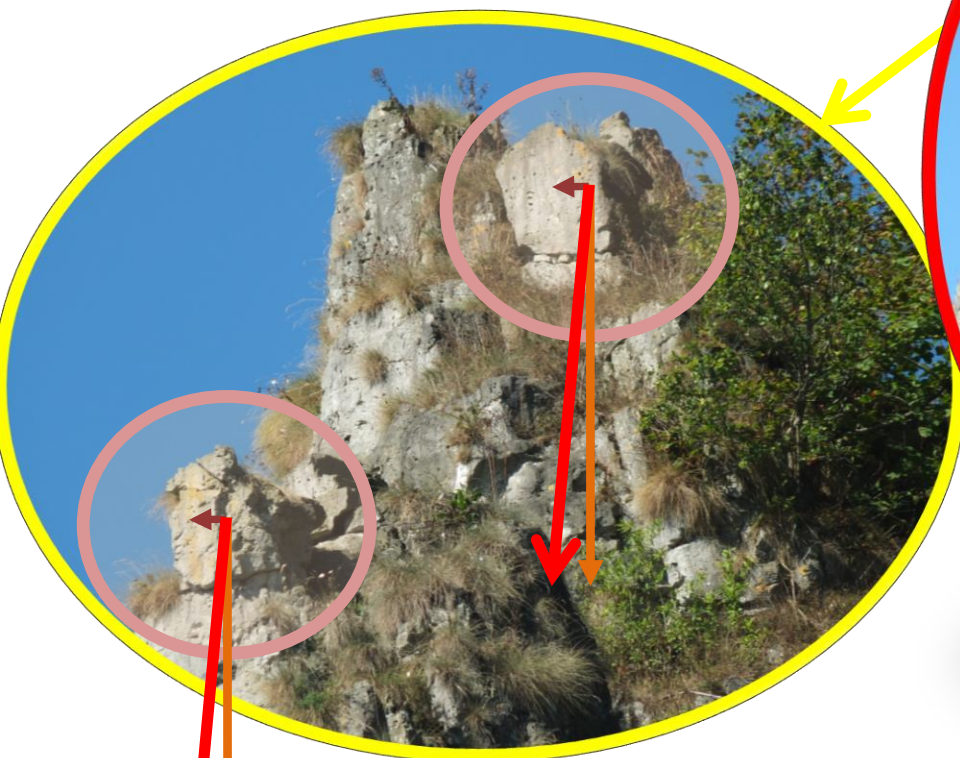
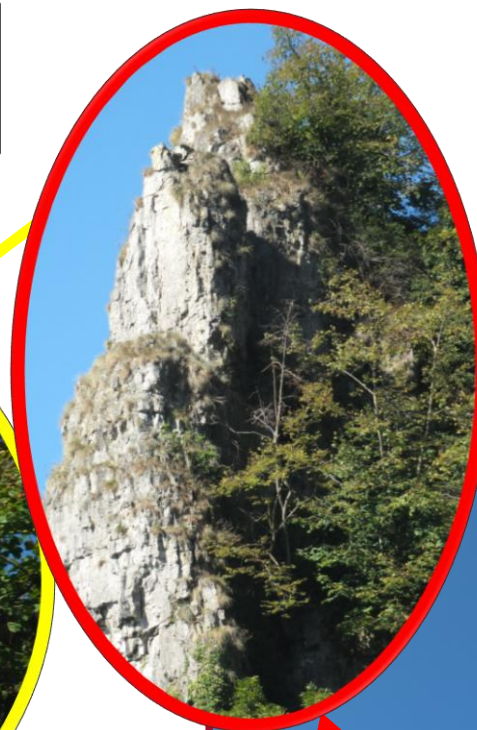
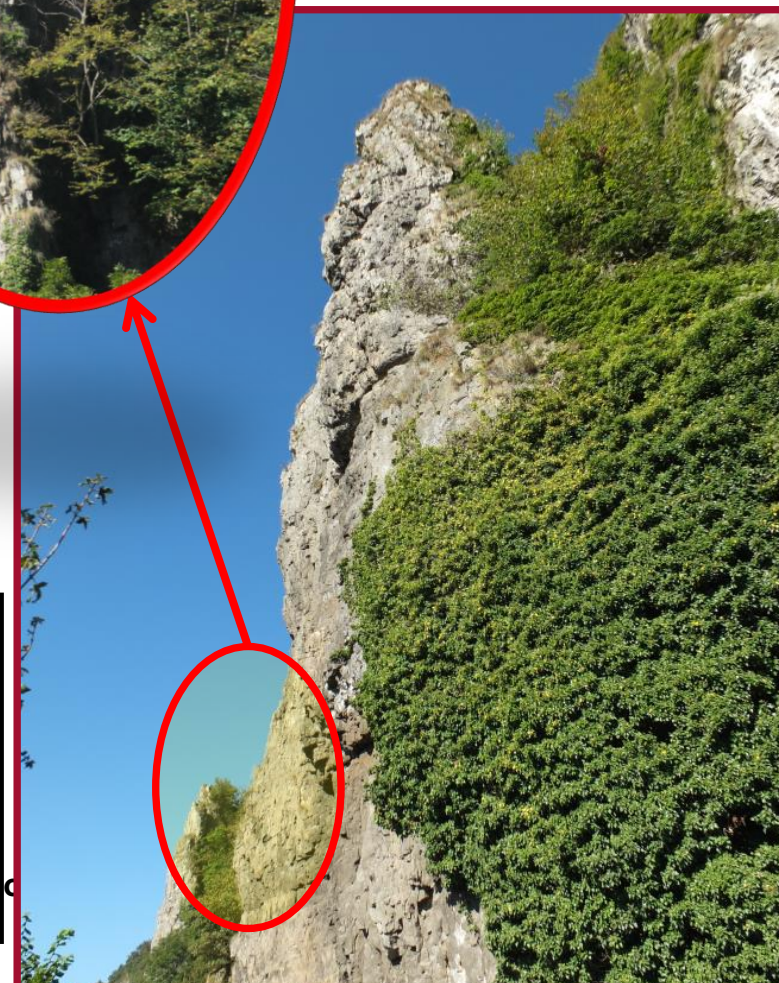
- Masses rocheuses de stabilité toute relative de plusieurs tonnes perchées en hauteur,...
- Déstabilisation en cas de séisme → accélération horizontale = +/- 0,1 g.

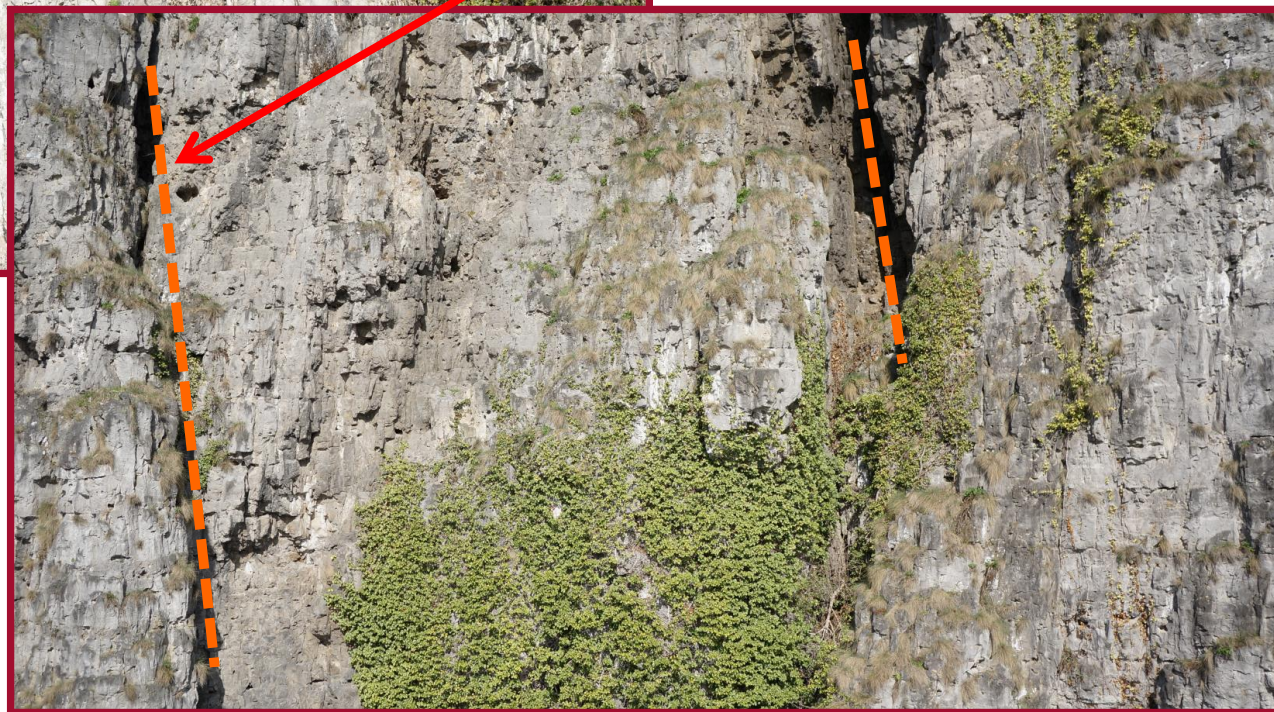
➤ Mise en évidence de fractures importantes

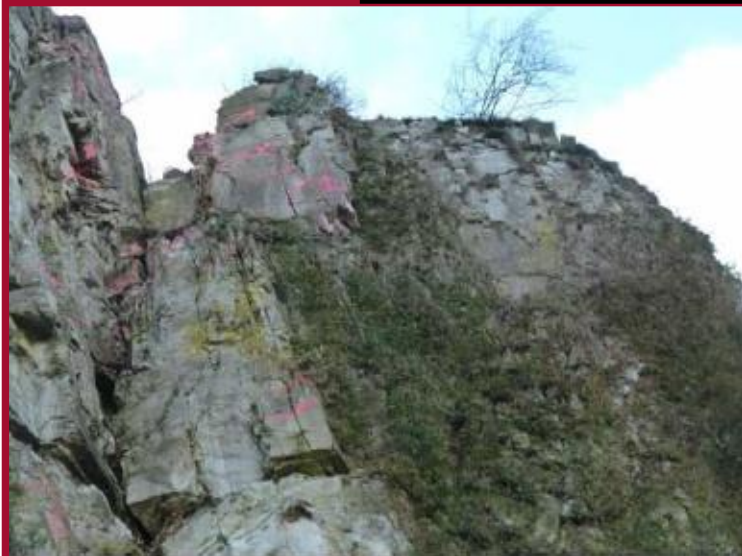
A1-7 - Ensemble Z3 - Exemple de blocs instables jusqu'à 7m³. Protection passive par écran pare-blocs en bas de versant

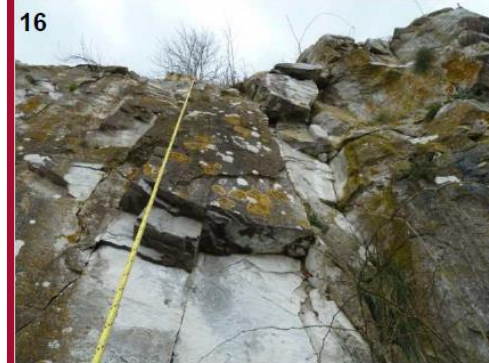
A1-16 et 17 - Ensemble Z8
Exemple d'écaillage de la paroi avec formation de blocs jusqu'à 5m³. Protection passive par écran pare-blocs en bas de versant

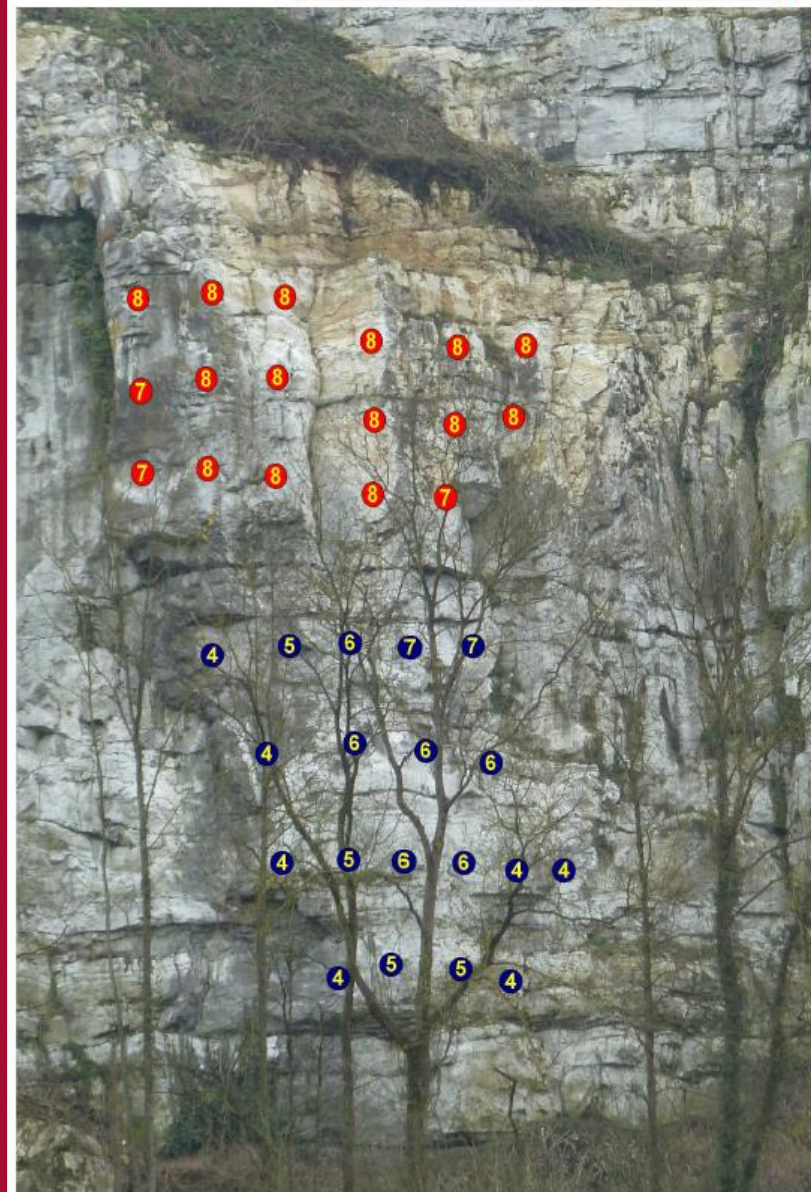
A1- 28 - Ensemble Z13
Écaille principale de 30m³
à stabiliser par ancrage
et écaille supérieure à
stabiliser par filet
métallique plaqué ancré.

Filet métallique plaqué
Amarrage par ancrages
HA25mm prof 3, 5, 6 et 7m

Stabilisation des masses par
ancrages HA25mm
3, 4, 5, 6 et 7m

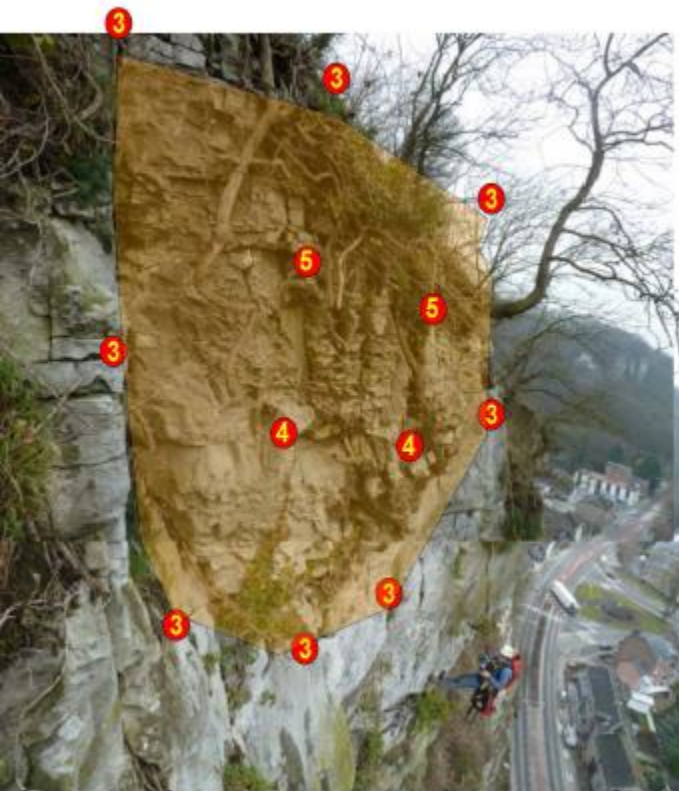
A1 21 - Compartiment Z9 - Stabilisation par ancrage passif

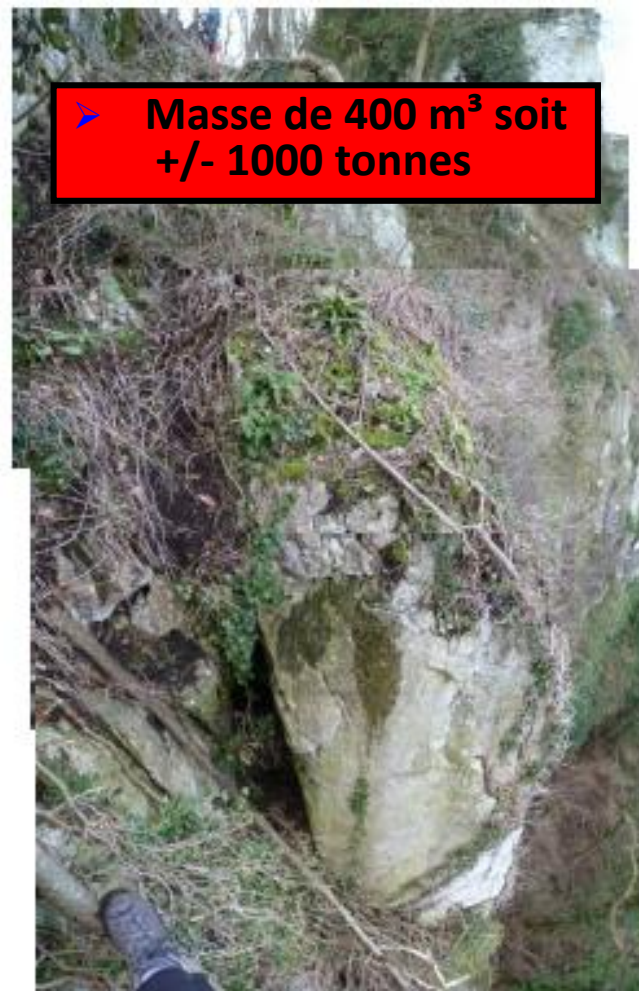
A1- 29 - Ensemble Z14A
Ecaille principale de 25m³ à stabiliser par filet métallique plaqué et ancrage.

➤ Masse de 400 m³ soit +/- 1000 tonnes

A1- 45 - Ensemble Z23 - Ecaille de 400m³ dont le traitement par ancrage n'est pas prioritaire (possibilité de suivi météorologique avant travaux)

Filet métallique plaqué. Amarrage par ancrages HA25mm prof 3m. Stabilisation de la masse par ancrages HA25mm prof. 4m et 5m

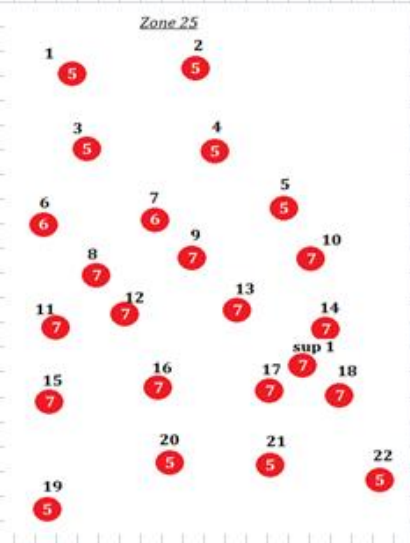
- Mise en évidence de trous bouchés
- **Nécessité de refaire ces ancrages**

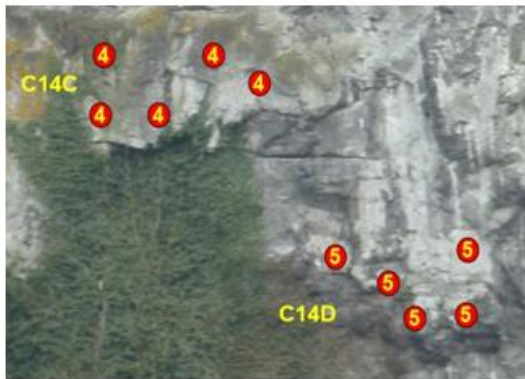
- Contrôle des ancrages de manière contradictoire avec l'entreprise:
 - Inclinaison non acceptable
 - **Nécessité de refaire ces ancrages**

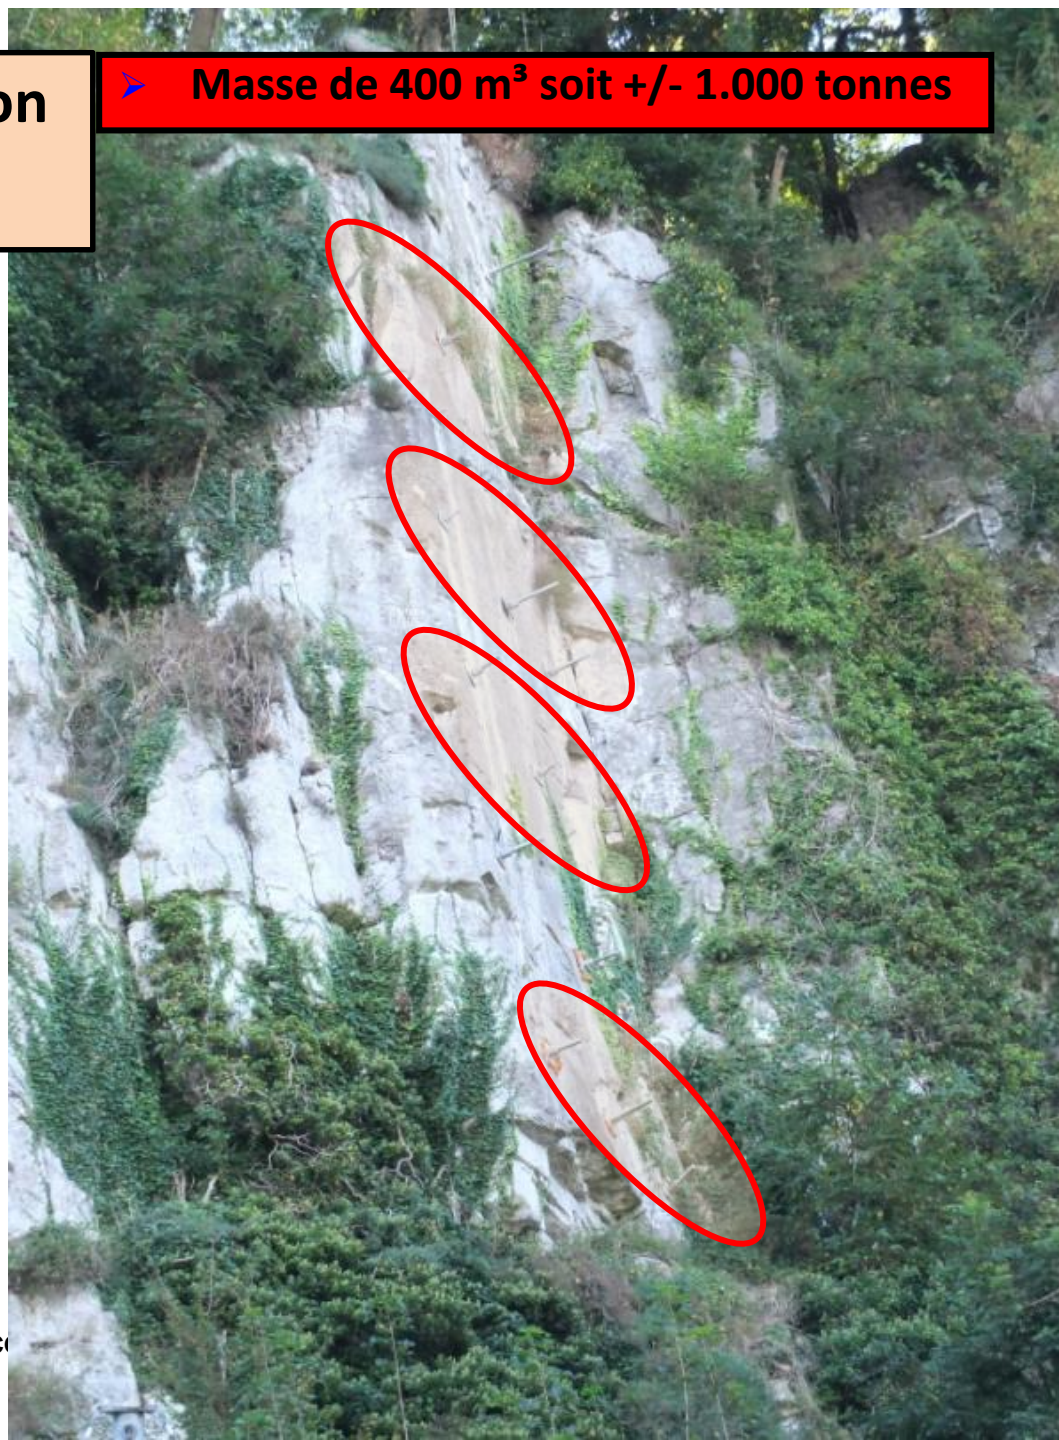
➤ Masse de 400 m³ soit +/- 1.000 tonnes

- Compartiment 23
- Ecaille 400 m³ soit +/- 1000 tonnes
- Non prioritaire
- 20 ancrages (43 mm diam) de 6 à 7 m de long
