# Liaison Esch-Micheville (et autres exemples) Illustration d'un cas particulier de roche altérée et évolutive: les argilites marneuses du Toarcien

Ir Steve GRUSLIN

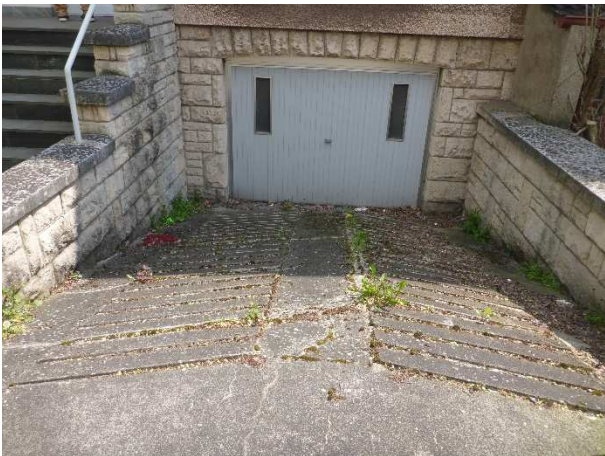
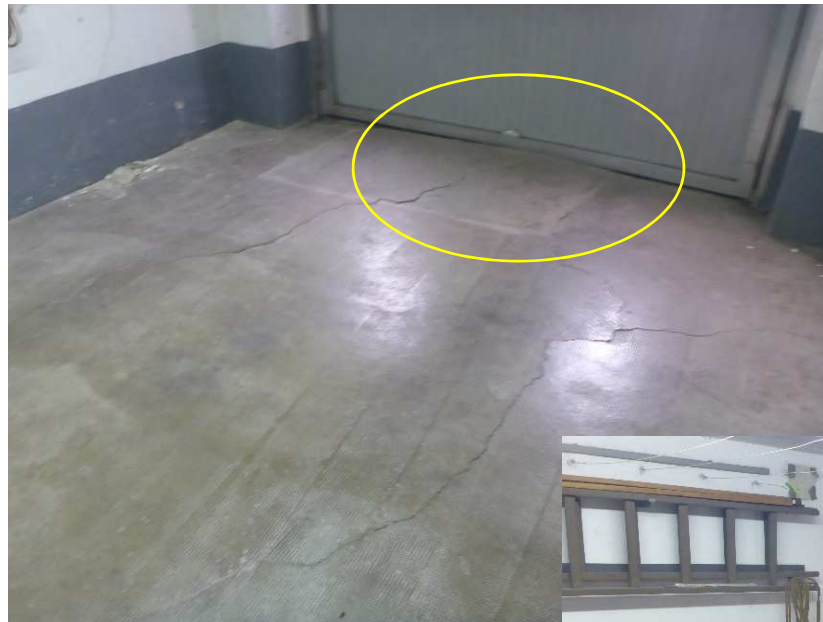
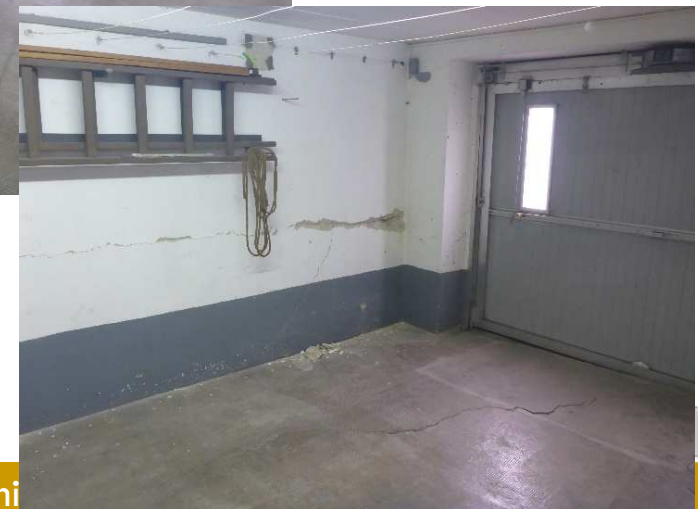
- Conséquences du gonflement:
  - Maison unifamiliale à Esch-sur-Alzette

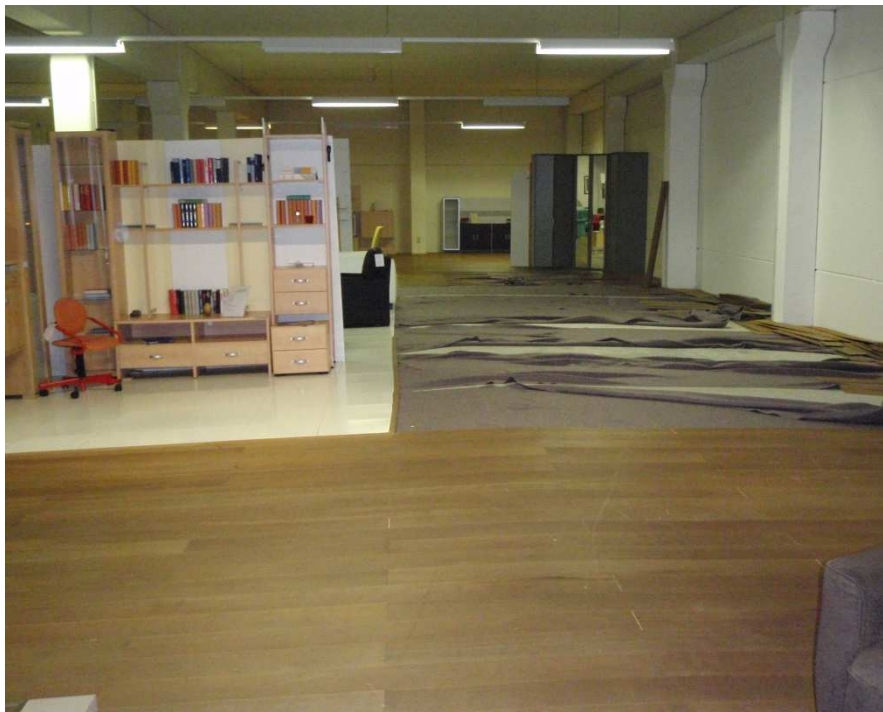
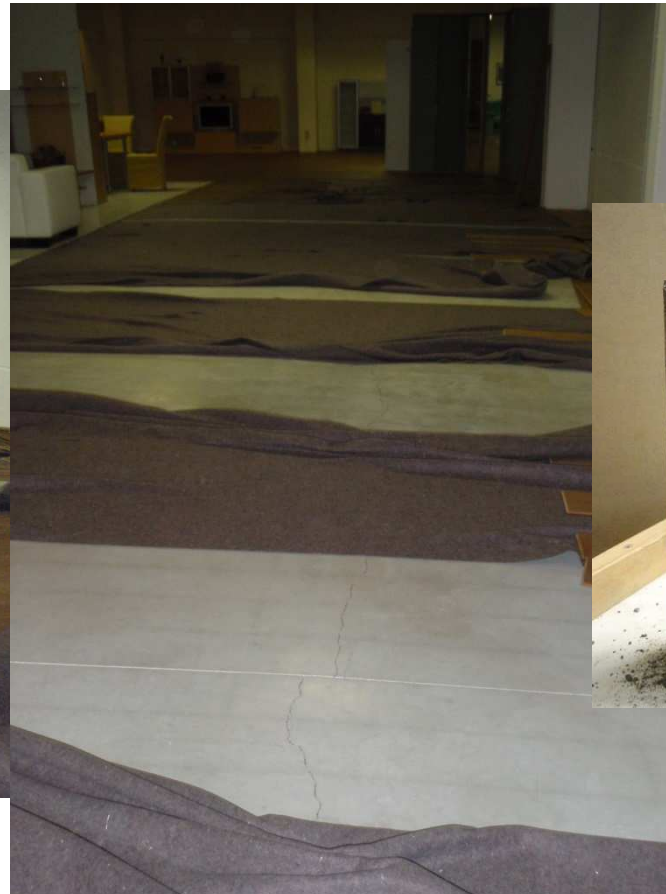
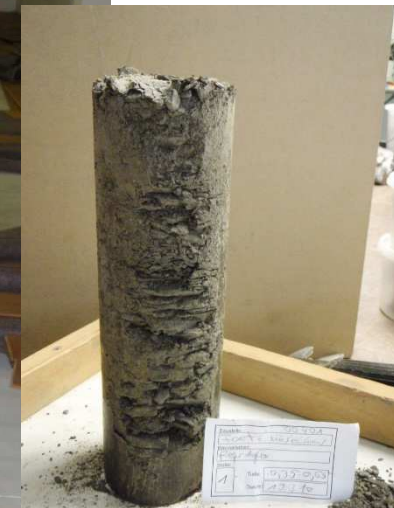
- Conséquences du gonflement: quelques exemples historiques
  - Luxembourg:
    - Bascharage: magasin d'ameublement
      - Soulèvement et fissuration du dallage

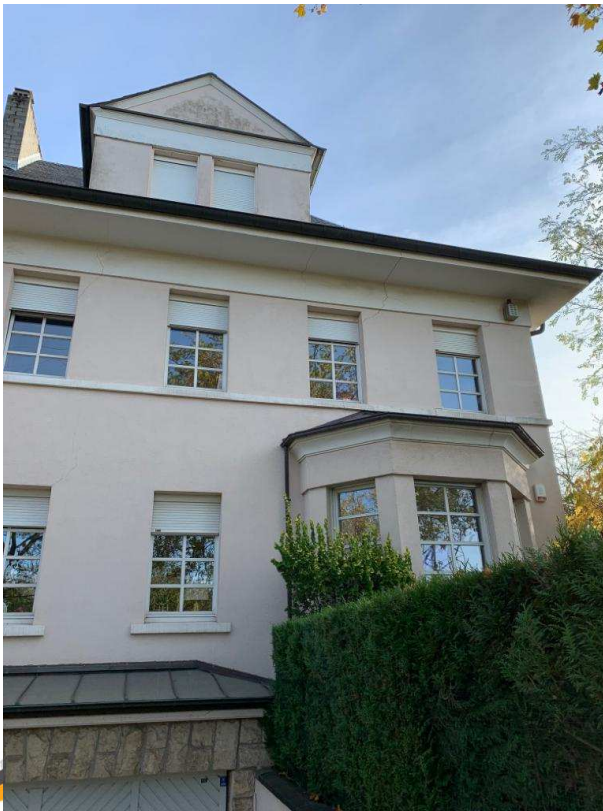
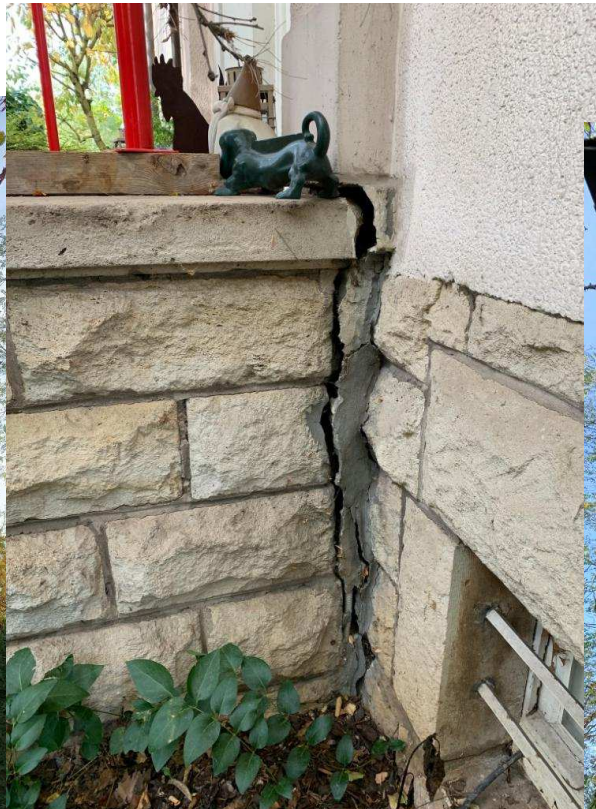
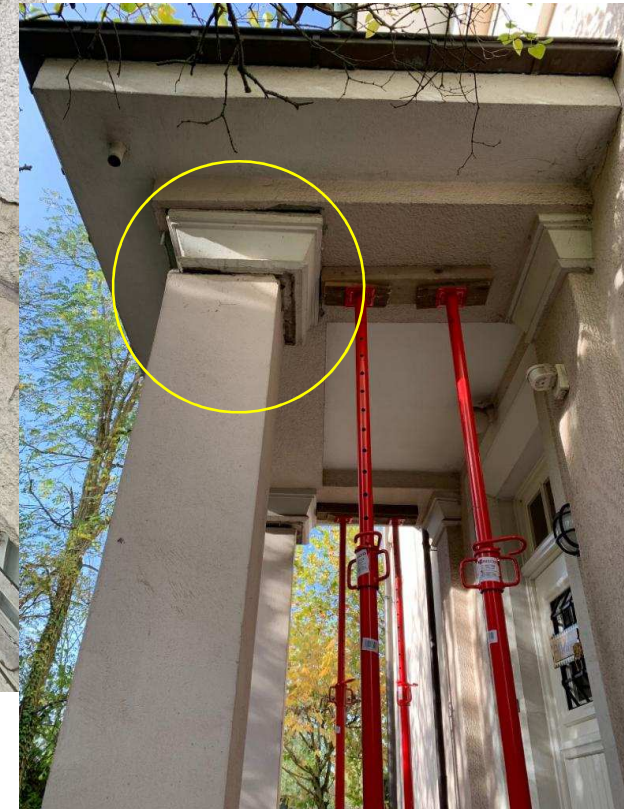
Maison unifamiliale Esch/Alzette

- Autre risque géotechnique lié à l'altération: retrait-gonflement des argiles d'altération

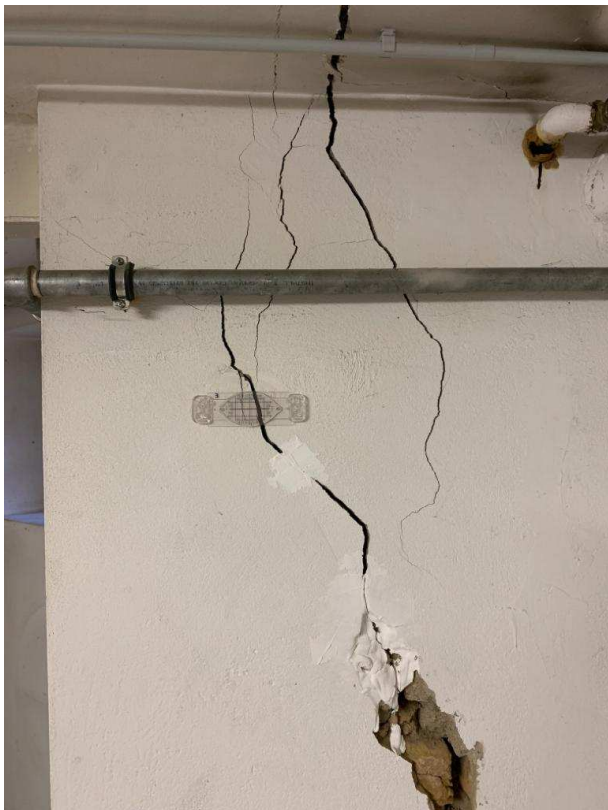
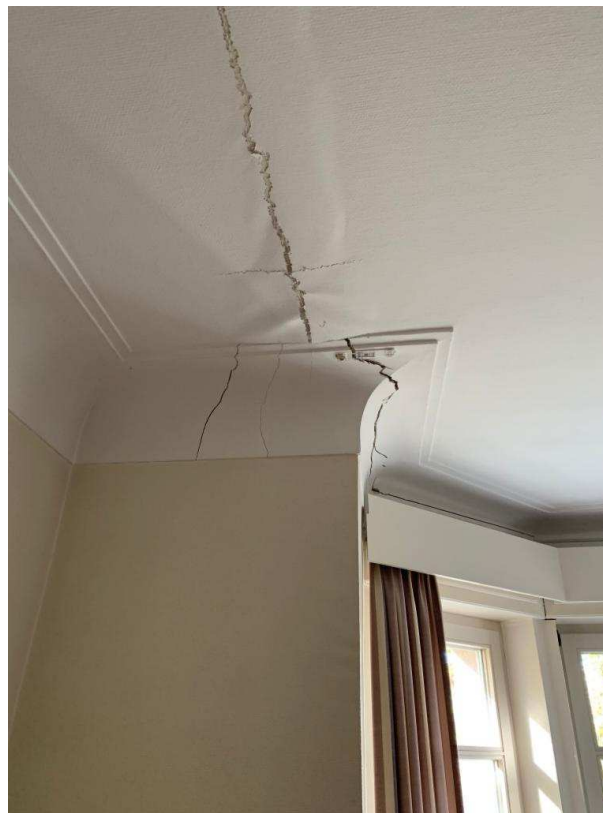
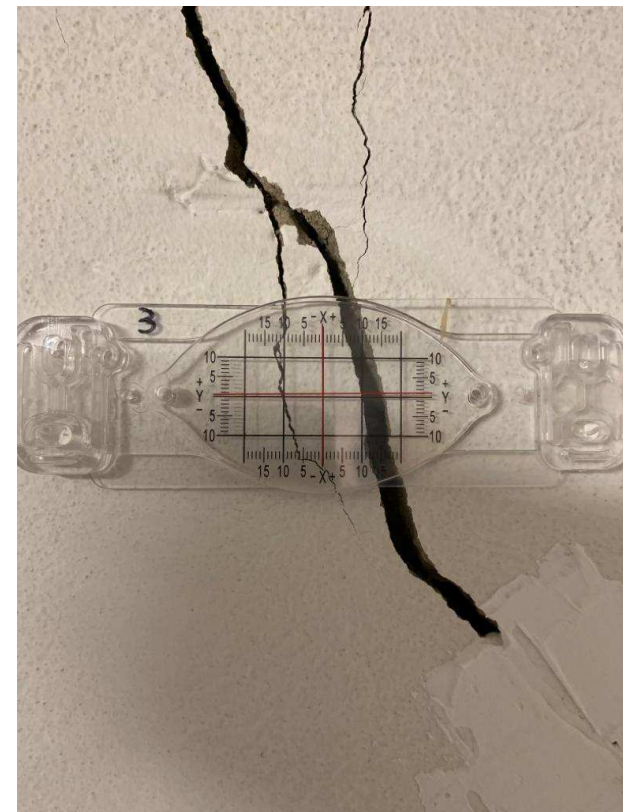
Maison unifamiliale Esch/Alzette

- Autre risque géotechnique lié à l'altération: retrait-gonflement des argiles d'altération

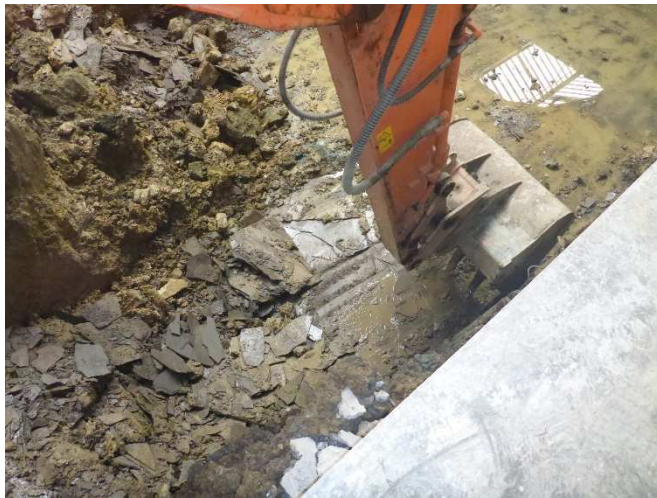
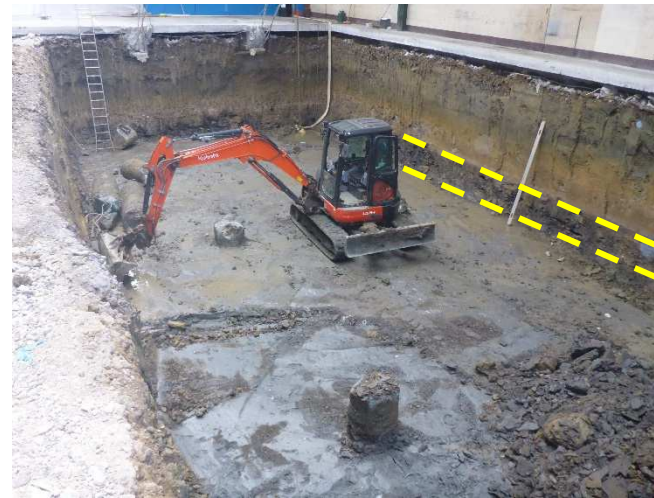
Halle usine Aubange

- Eventuellement, prévoir la purge des argilites marneuses jusqu'à la couche géologique sous-jacente (formation d'Aubange /  $Im_3$ )

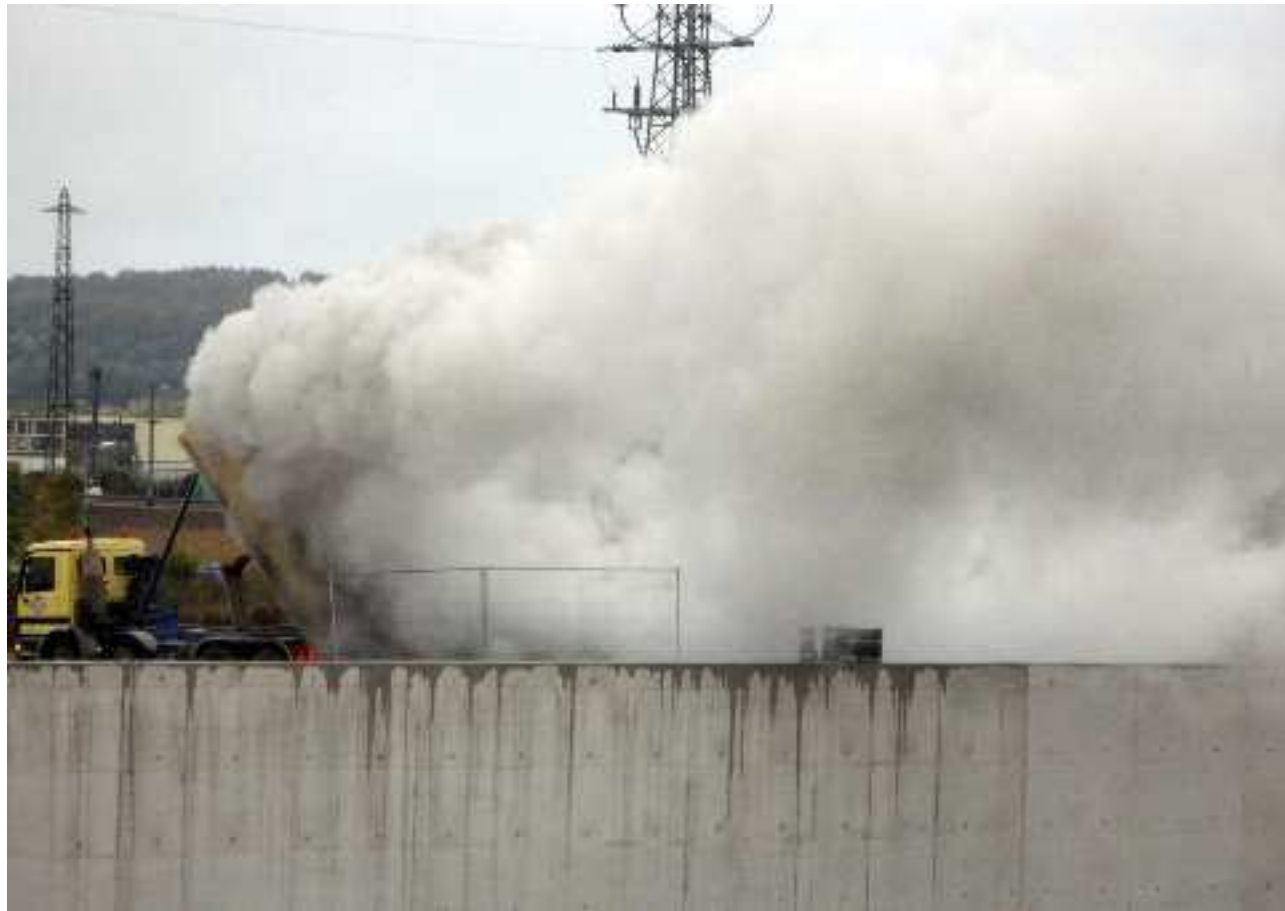
- Il restait encore une dernière surprise...

- Les argilites marneuses contiennent du kérogène
- Sous l'effet combiné de la chaleur produite par l'oxydation de la pyrite, de la chaleur extérieure et des conditions de stockage en grandes quantités, le kérogène présent dans les argilites mis en tas de déblais s'est enflammé (phénomène « d'auto-combustion », cfr terrils houillers)

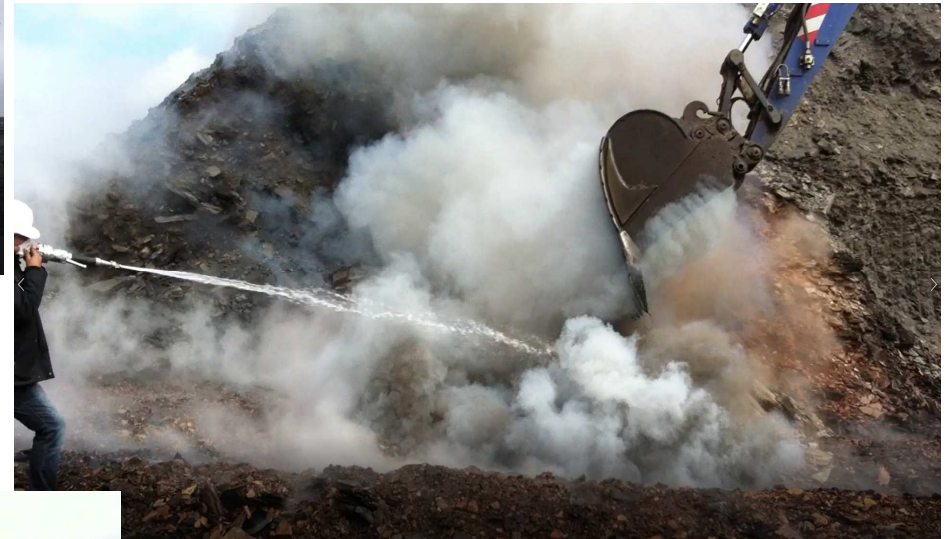
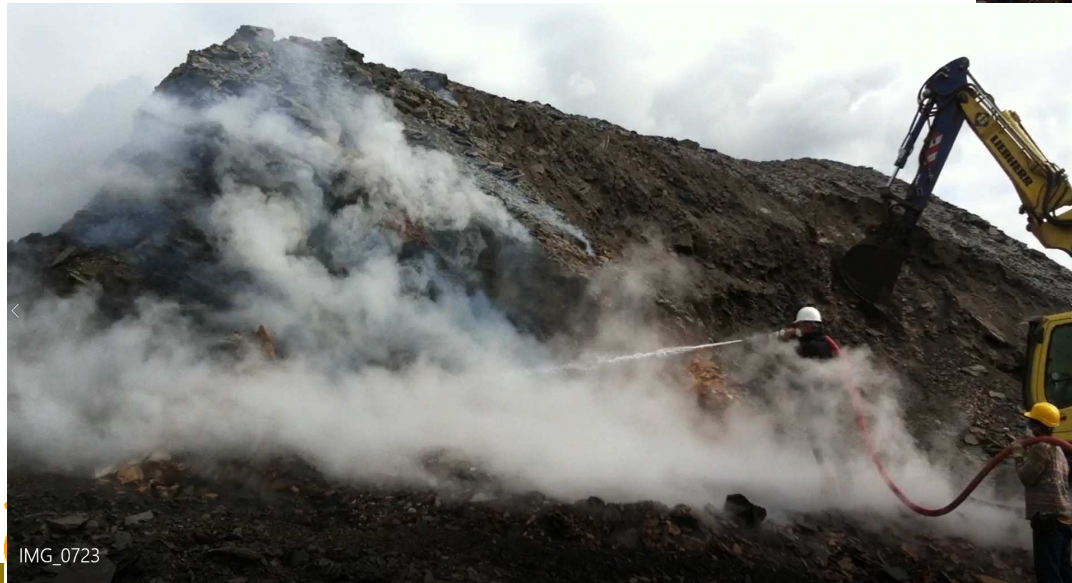
IMG\_0723

Apport d'eau!

Or, H<sub>2</sub>O et O<sub>2</sub> sont indispensables à la réaction chimique d'oxydation de la pyrite
