# **IMPACT DU CHANGEMENT CLIMATIQUE SUR LA STABILITÉ DES CARRIÈRES SOUTERRAINES ABANDONNÉES**

**Nathalie Conil - Ineris (SIT/RMC2)**

**Journées francophones de mécanique des roches  
et géologie de l'ingénieur**

**14-15 mai 2025, Lille**

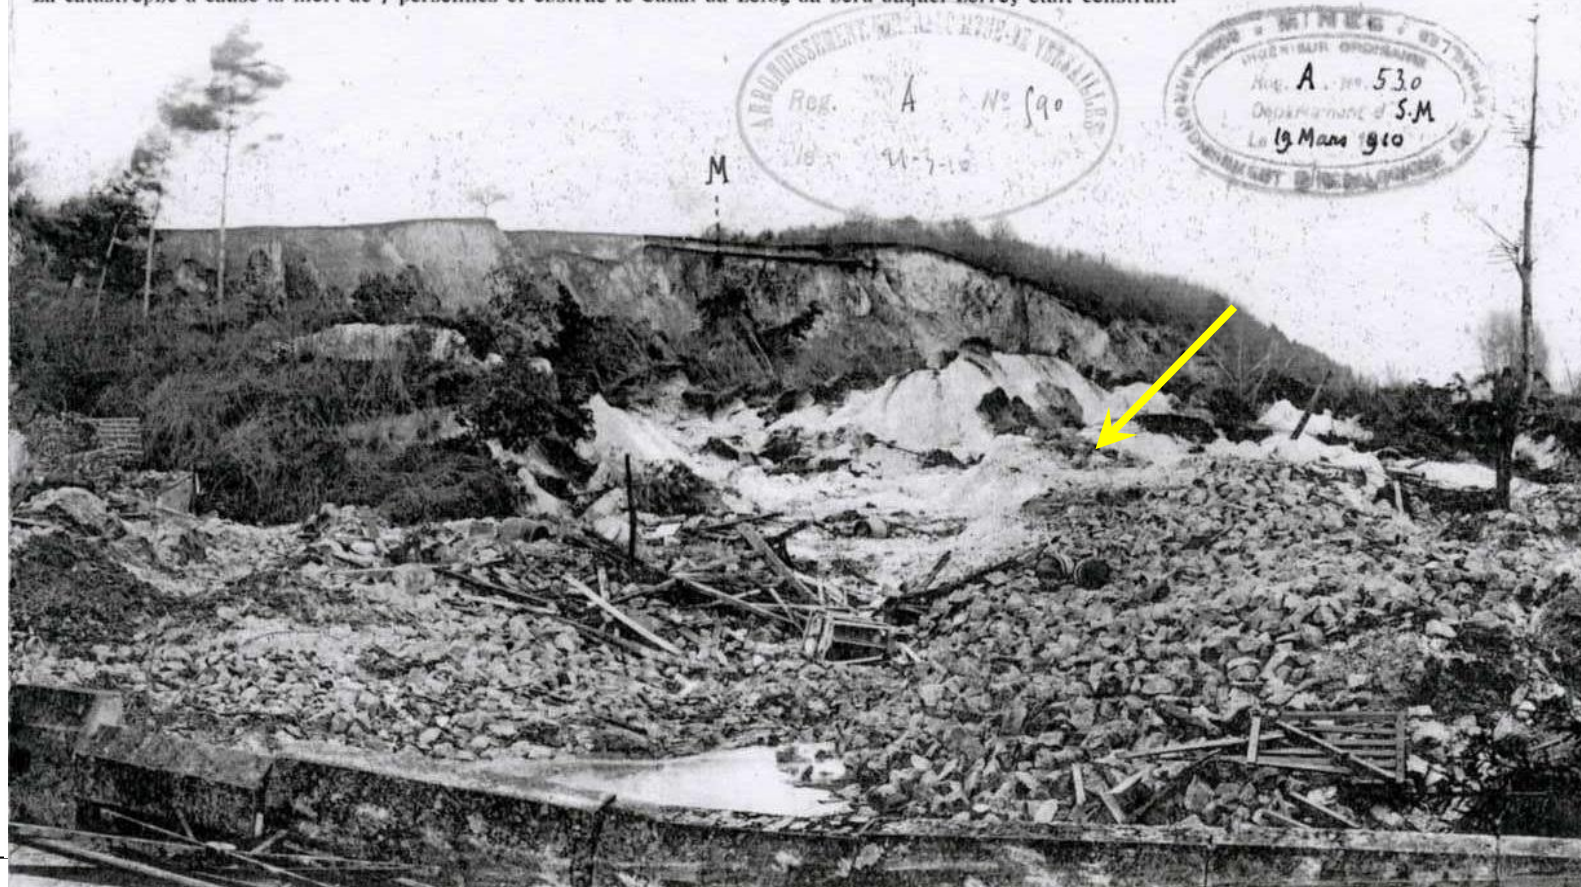
## Catastrophe de LORROY — 21 Janvier 1910

ndant de Château-Landen, se composait de 5 maisons qui furent écrasées et ensevelies sous l'éboulement de la falaise les surplombant.  
La catastrophe a causé la mort de 7 personnes et obstrué le Canal du Loing au bord duquel Lorrey était construit.

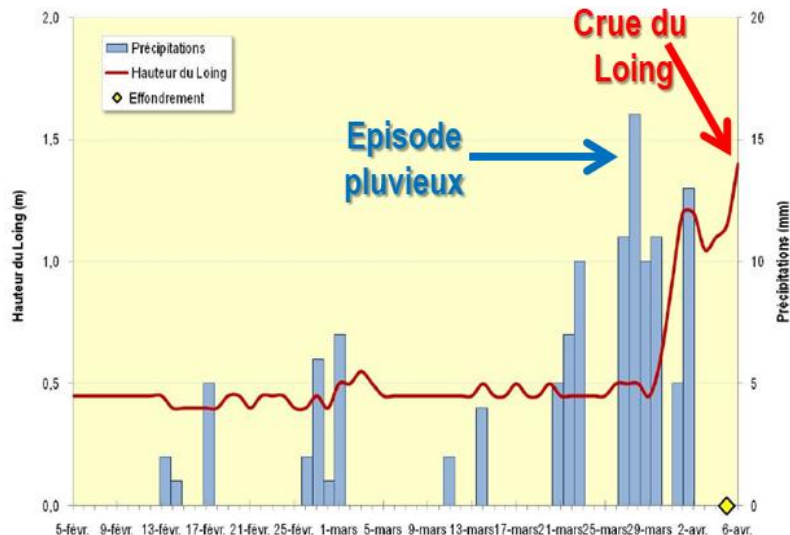
Effondrement de la carrière Bourdin  
1878

Effondrement

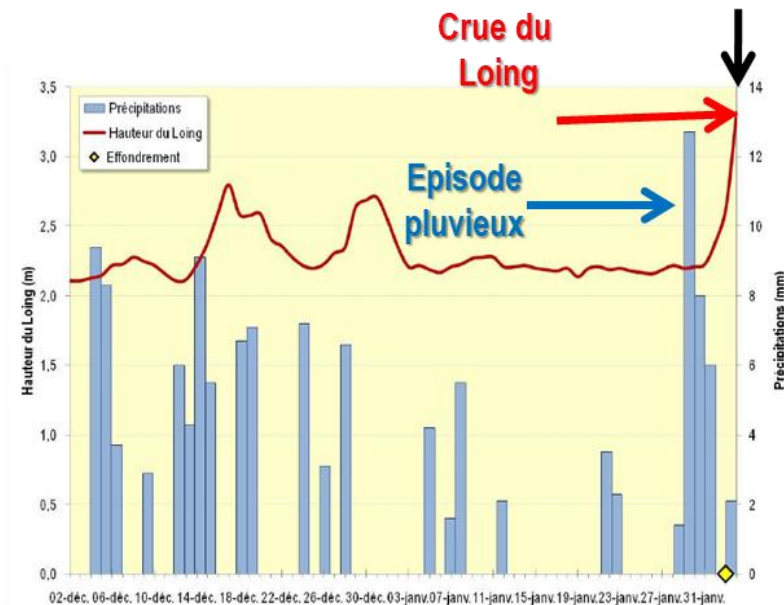
Effondrement de la carrière Rathier  
1897

Effondrement

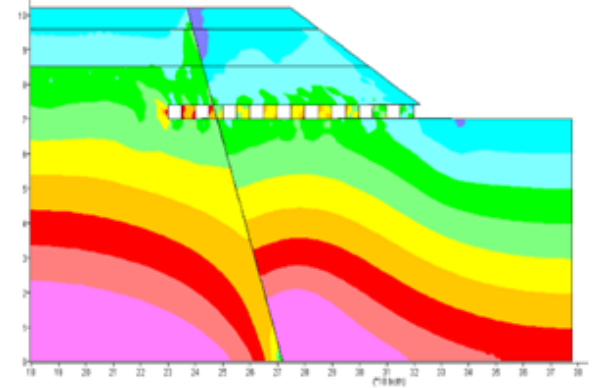
- Diminue fortement la résistance de la craie
- Provoque la déformation plastique des piliers

- Saturation de la faille : glissement facilité (réduction du frottement)
- Provoque une rupture progressive de la pente et l'effondrement massif

Diminution de la résistance  
des piliers  
+  
Saturation de la faille  
=  
Effondrement

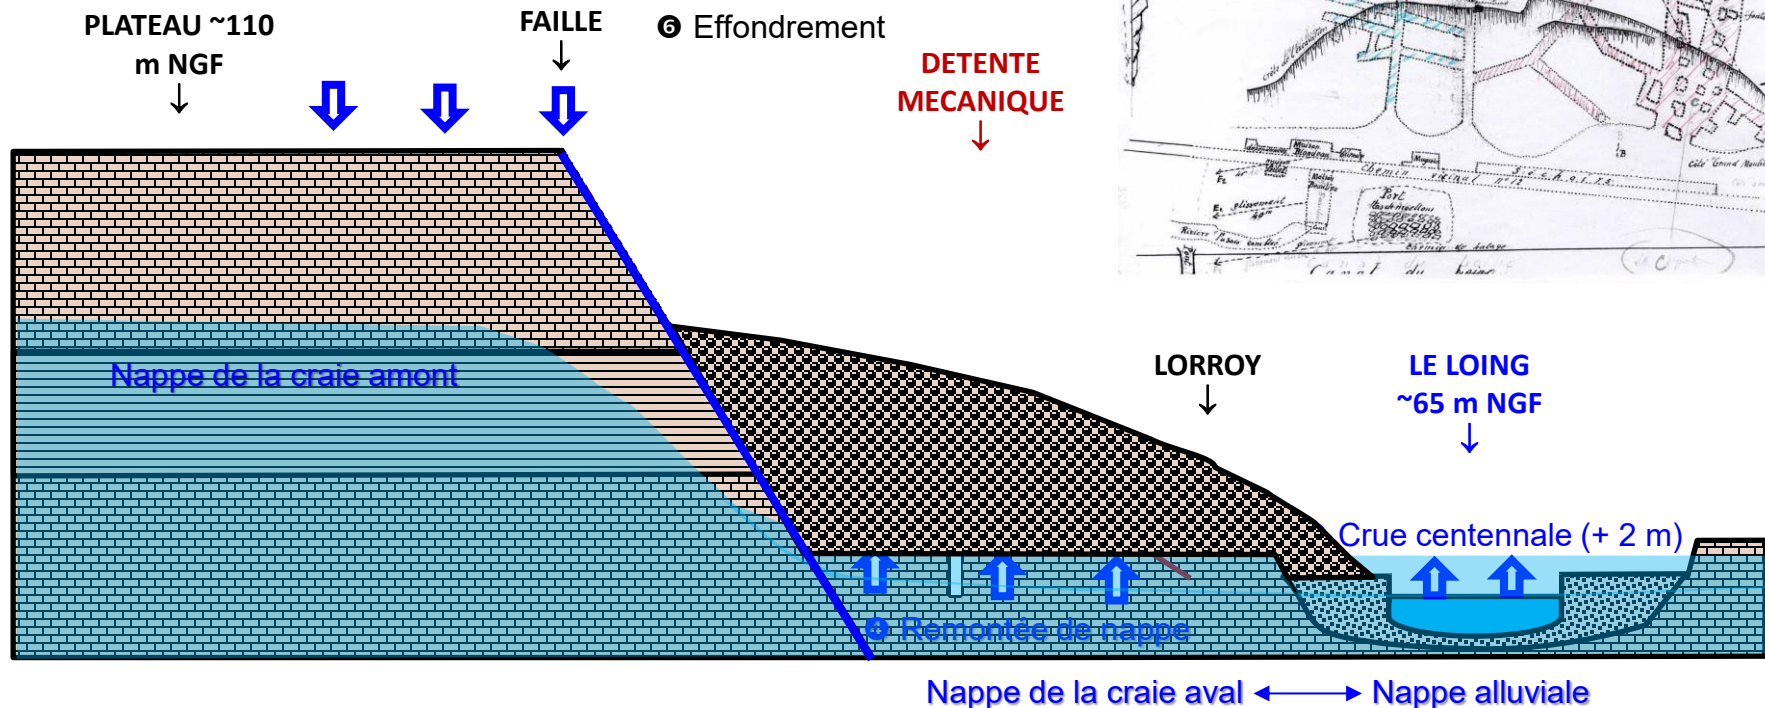
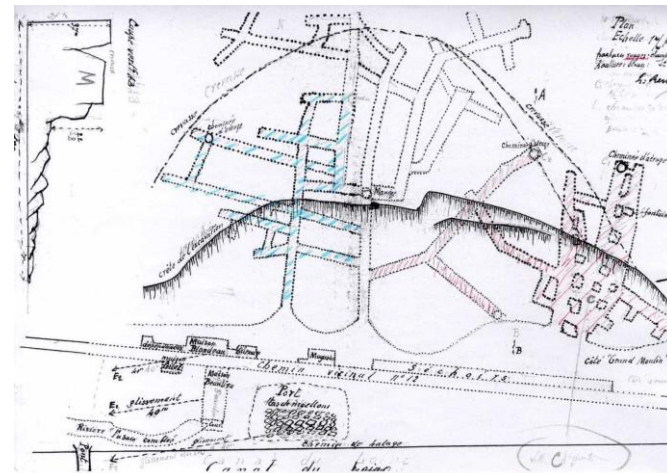
⑦ Glissement en masse

⑤ Ennoyage de la zone des « petits piliers »

⑥ Effondrement

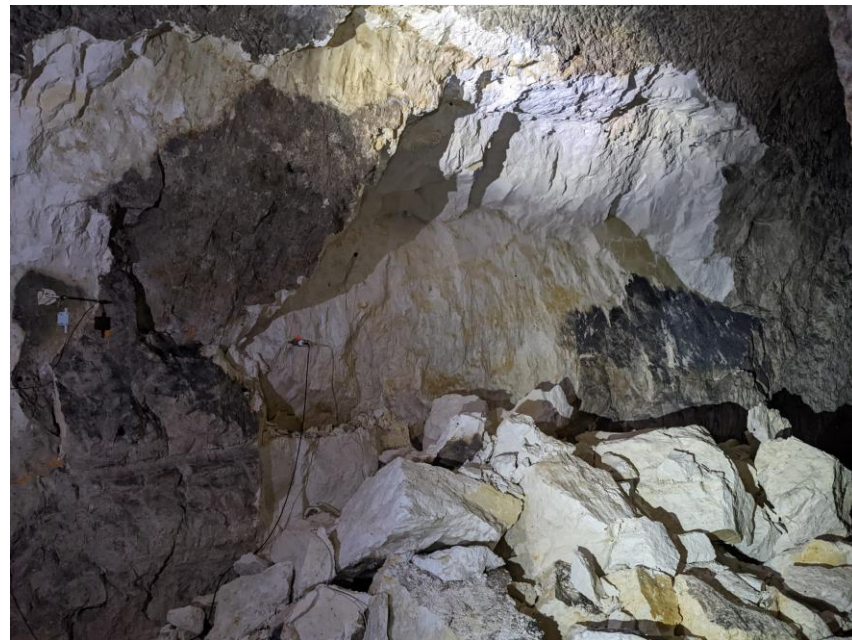
Eboulement en fond de cavité

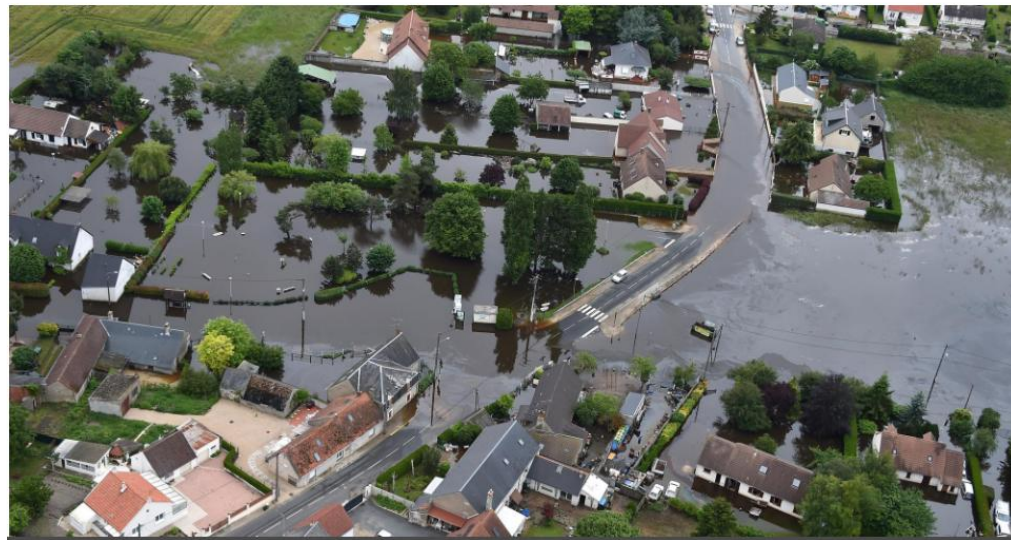
Inondation été 2016 © D. Chauveau

14 effondrements et 6 affaissements sur un  
demi-hectare : ruine d'une ancienne carrière
