# Illustration des phénomènes de calcification et décalcification des sables du Lédien et Bruxellien

J. Deceuster, CFE Contracting

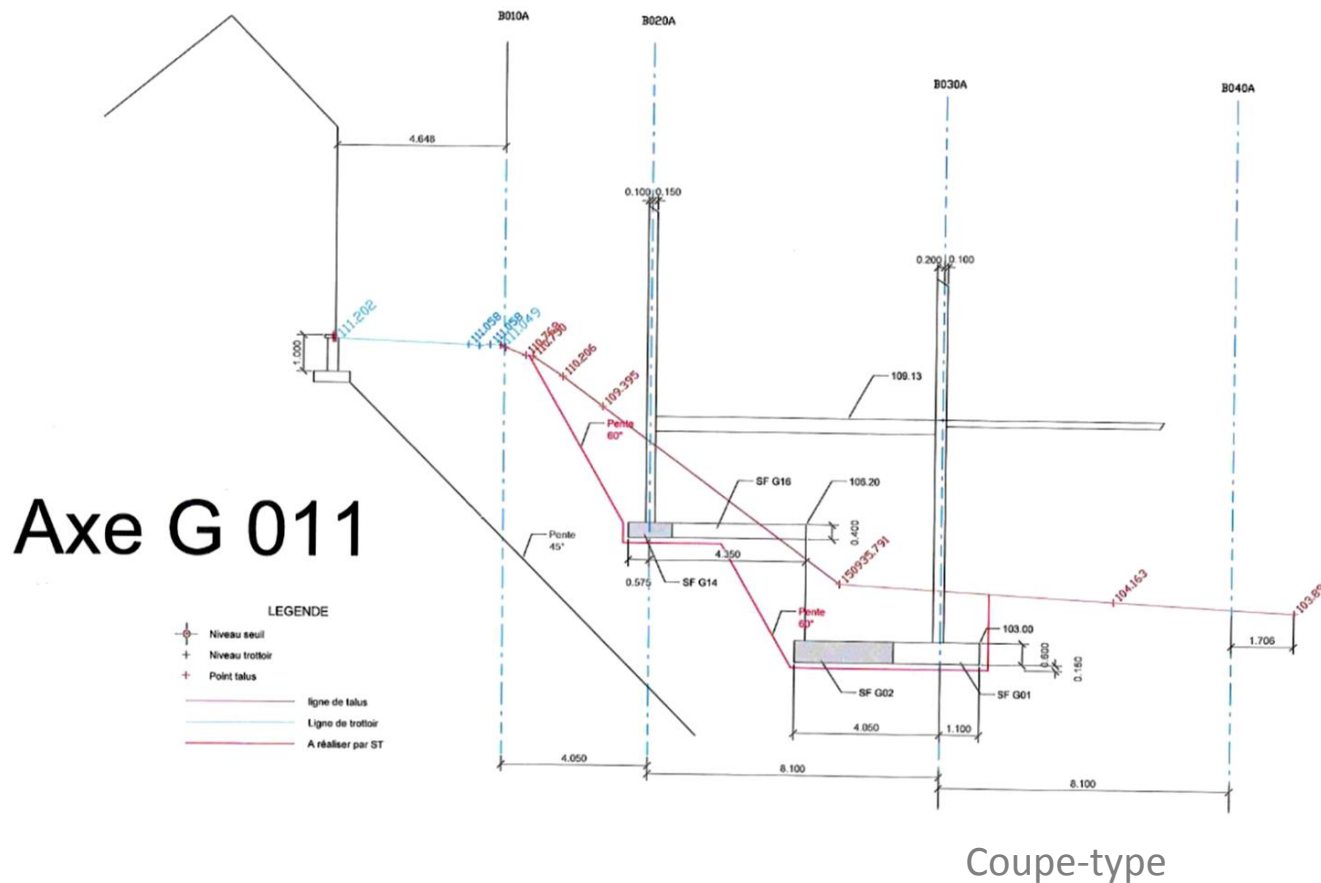
- Terrassements pour agrandissement de la dalle sur parkings à LLN
  - Talutage côté Ouest ( $\sim 60^\circ$ )

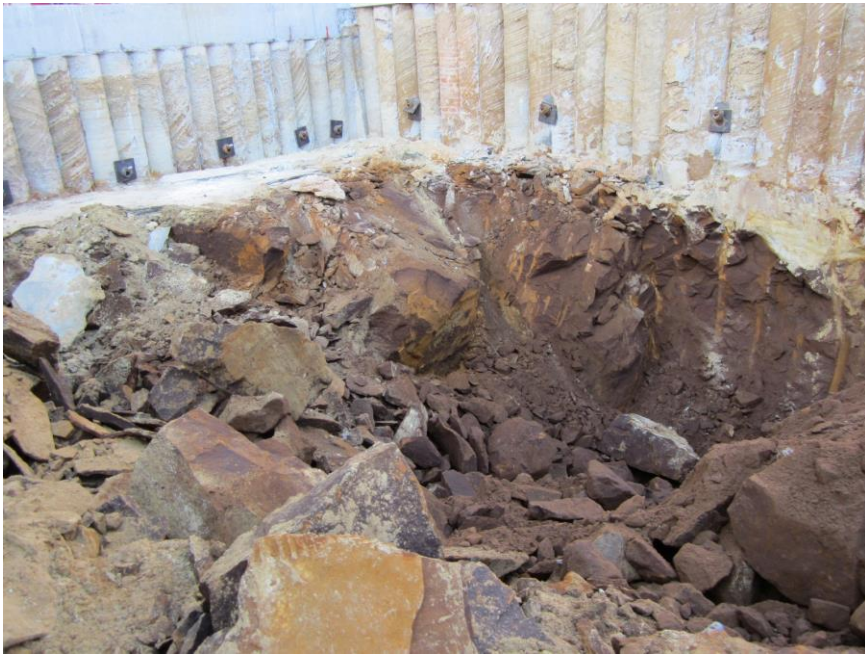
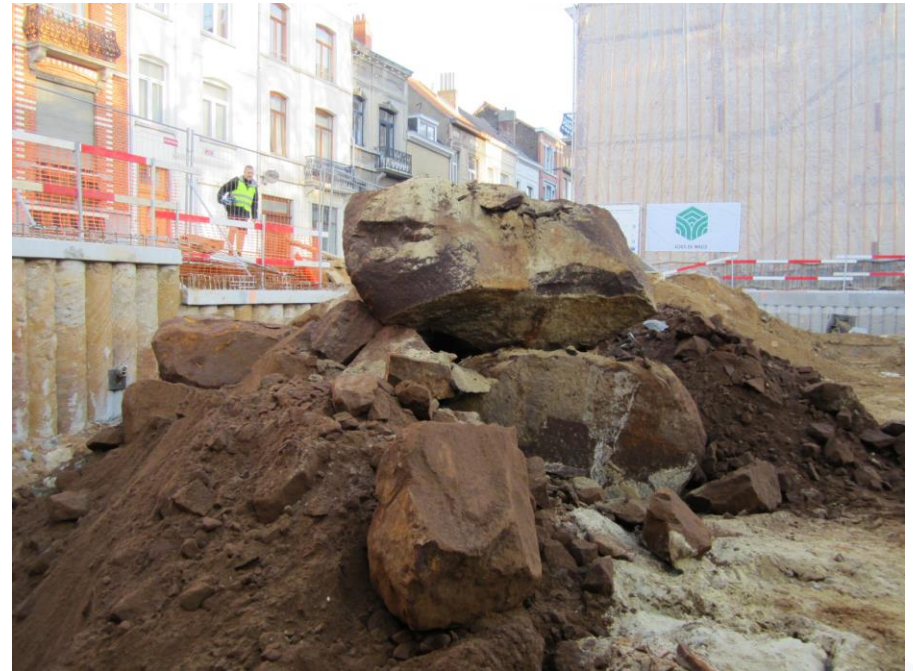
Terrassement chantier Boondael (L. De Waele)

- Concrétions ferrugineuses (courtesy M. Cools)

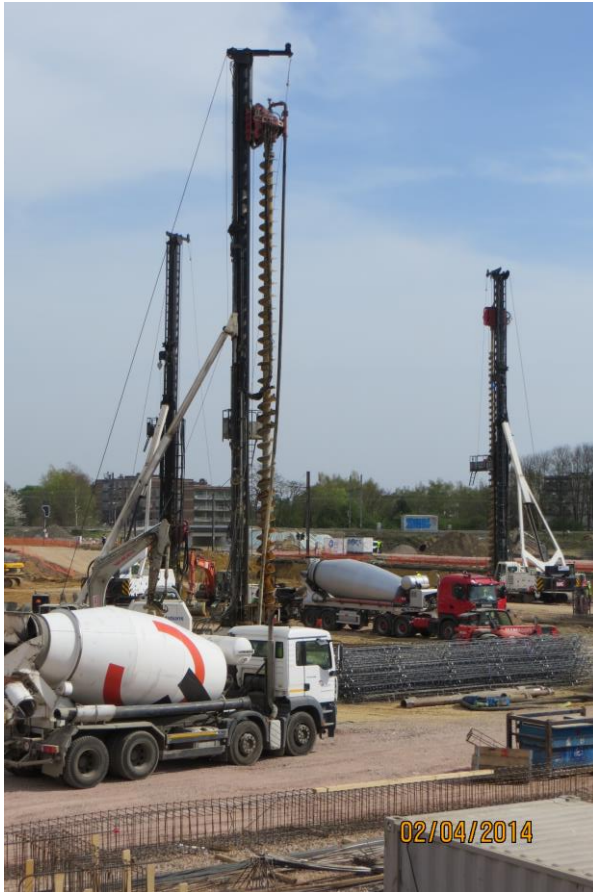
- Chantier Chirec (Delta)
  - Pieux à double refoulement bloqués sur des concrétions ferrugineuses
  - Préforage de grand diamètre

Préforage avant exécution des pieux

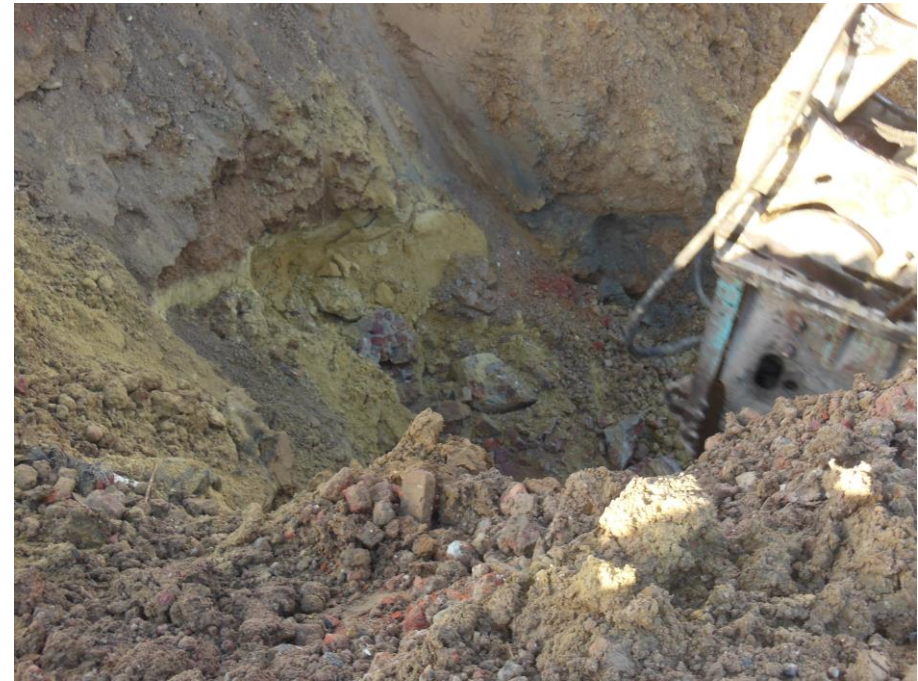
Démolition de concrétions ferrugineuses

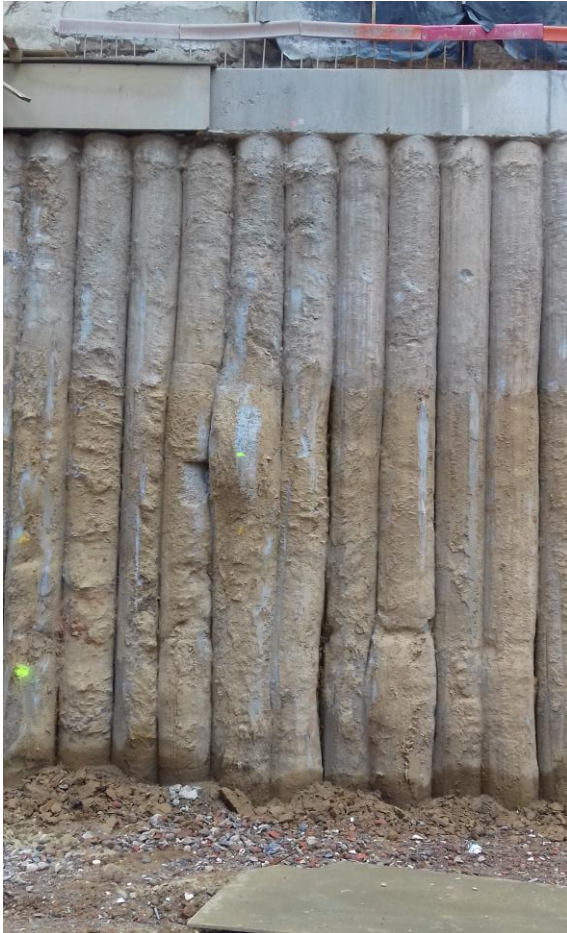
Déviations importantes  
des pieux ->  
mauvaise adéquation  
matériel – type de sol
