STABILITÉ DES PAROIS ROCHEUSES

Eboulement de la carrière

RN 27

Michelau

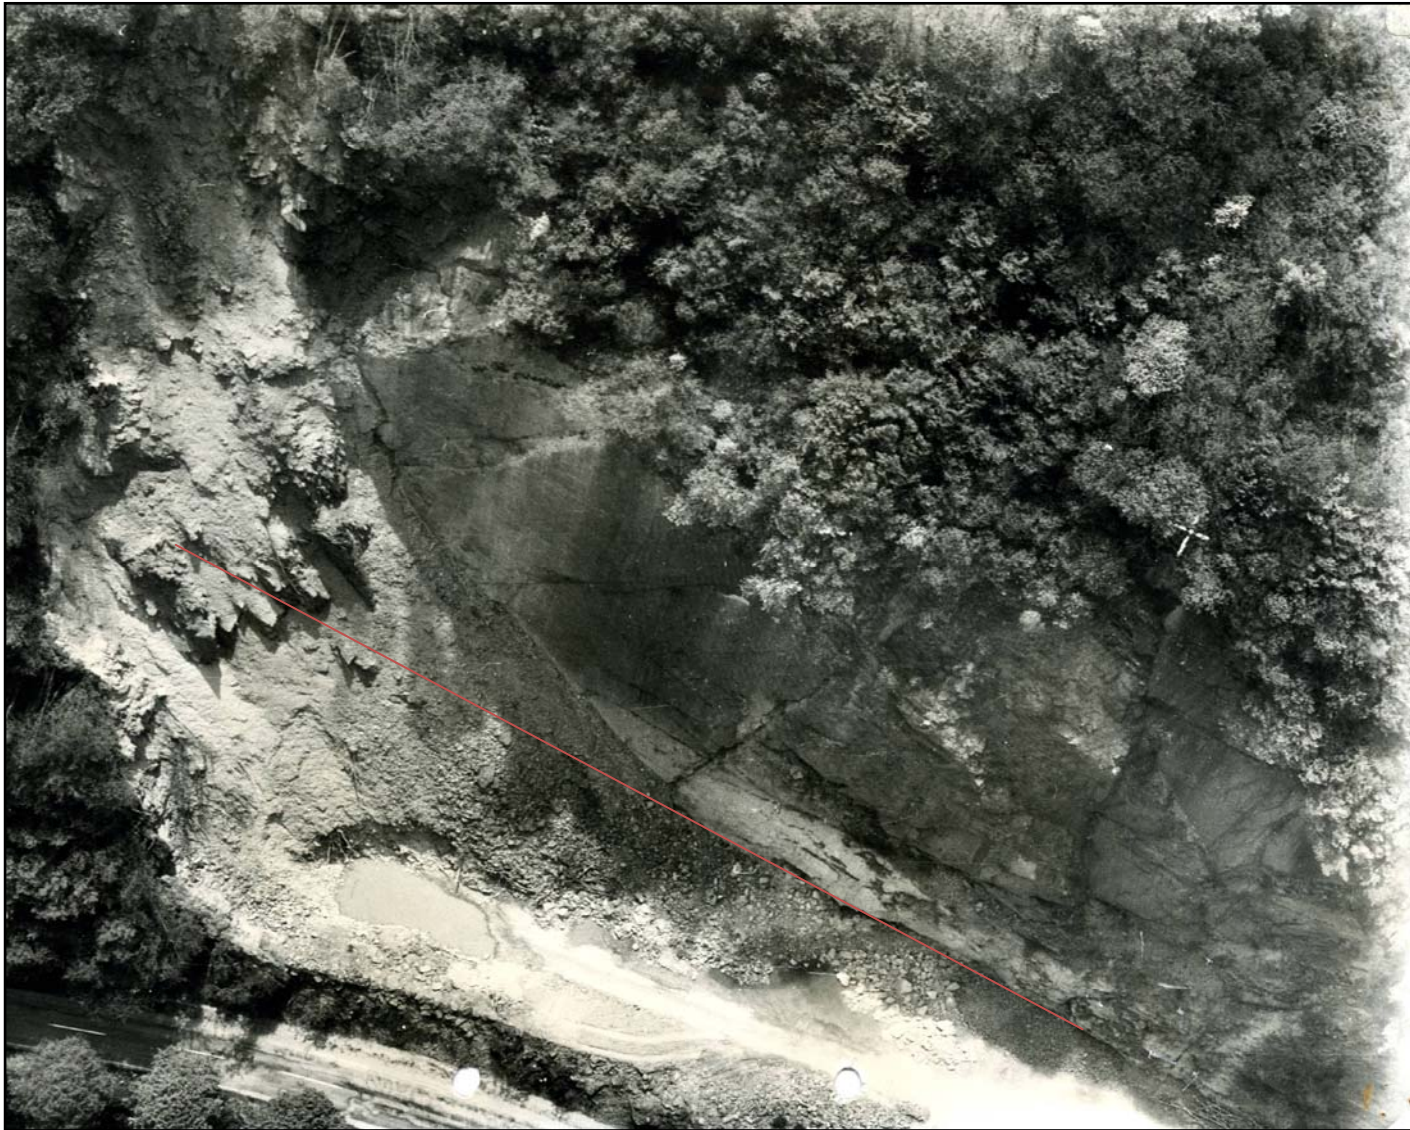
Photo aérienne de 1989

- en 1987
- en 1997 : estimation à +/- 5000 m³ .
Origine vraisemblable : suppression de la dalle de quartzite présente à la surface du versant, entraînant le glissement du colluvium situé à l'arrière de la dalle.
- évolution continue depuis 1997
 - adoucissement du profil
 - comblement du pied de talus contre la risberme
 - trajectoire de gros blocs jusqu'à la Sûre
 - éboulement à la partie ouest
 - la dalle de quartzite dans les parties centrale et ouest, est actuellement dans un état de stabilité précaire,
 - éboulement côté sud environ 1000 m³ en 2005.

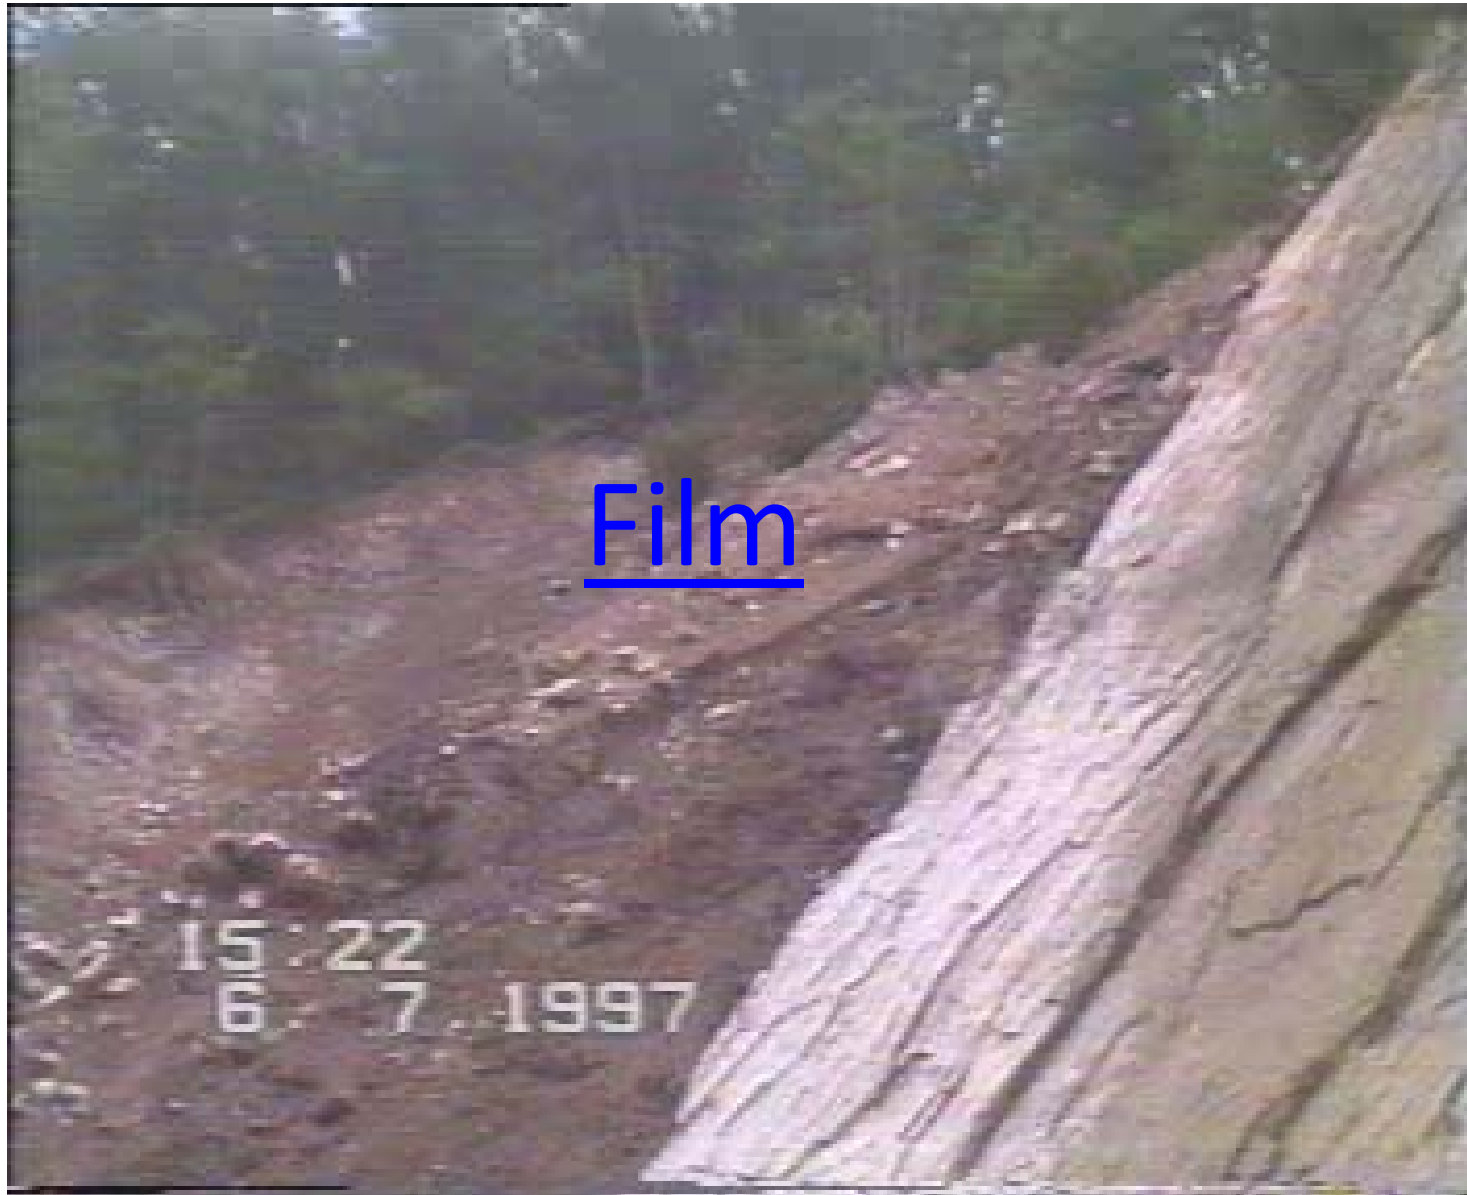
Sinistre: Carrière de Michelau, juillet 1997

Un volume entre
20.000 et 25.000 m³ est
passé par la falaise en
quelques jours

Glissement

Eboulement
de falaise

Projection de la
dalle rocheuse et
du terrain naturel

Chute de blocs
et avalanche de
blocs et pierres

130 mètres

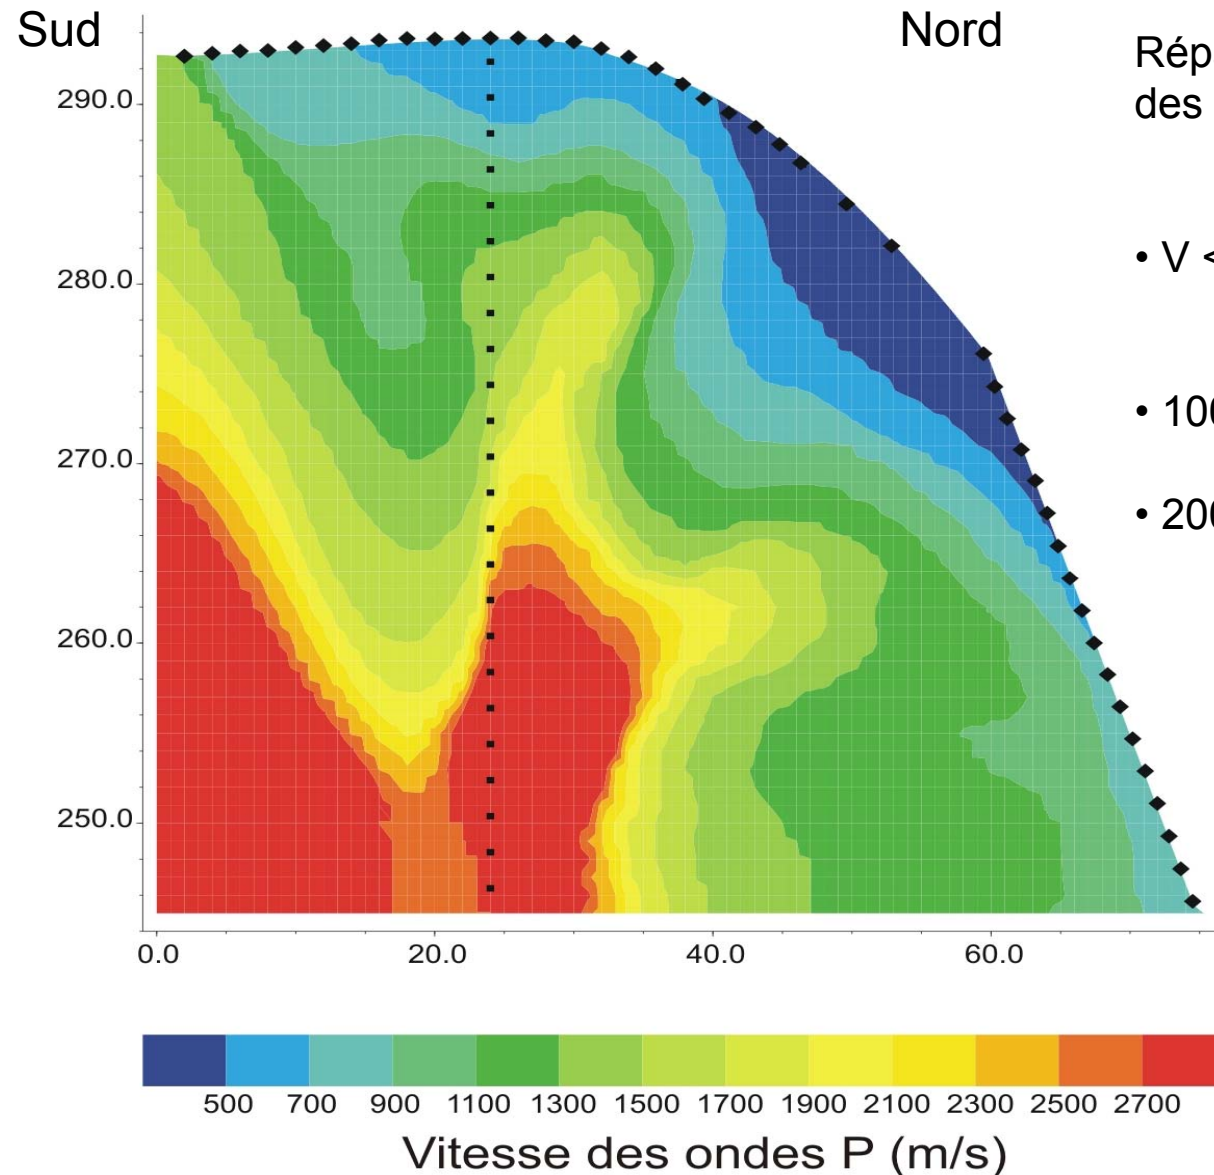
Tomographie sismique

Répartition en 3 catégories en fonction des vitesses des ondes de compression

- $V < 1000$ m/s : colluvium
roche très altérée,
ameublie
- $1000 < V < 2000$ m/s : bed-rock
altéré et fracturé
- $2000 < V$: bed-rock moyennement
compact

Note :

La résolution de la méthode et la disposition des rais ne permettent pas de mettre en évidence la dalle de quartzite

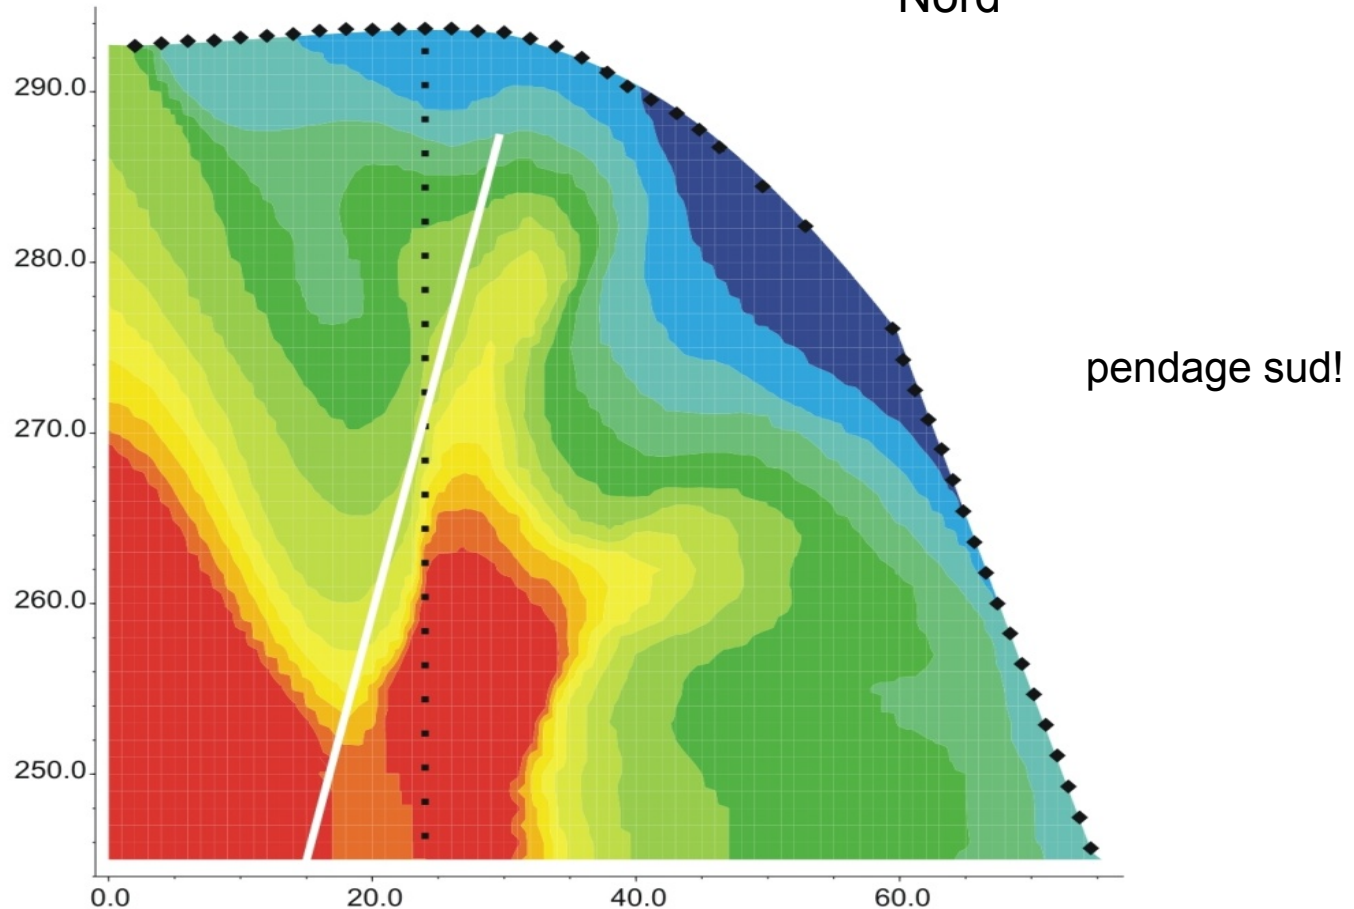
Tomographique sismique - interprétation

Interprétation possible : passage d'une faille
(rejet dans terrains compacts, pas dans le colluvium)

présence d'une faille : explication possible de l'anomalie observée en diagraphie?

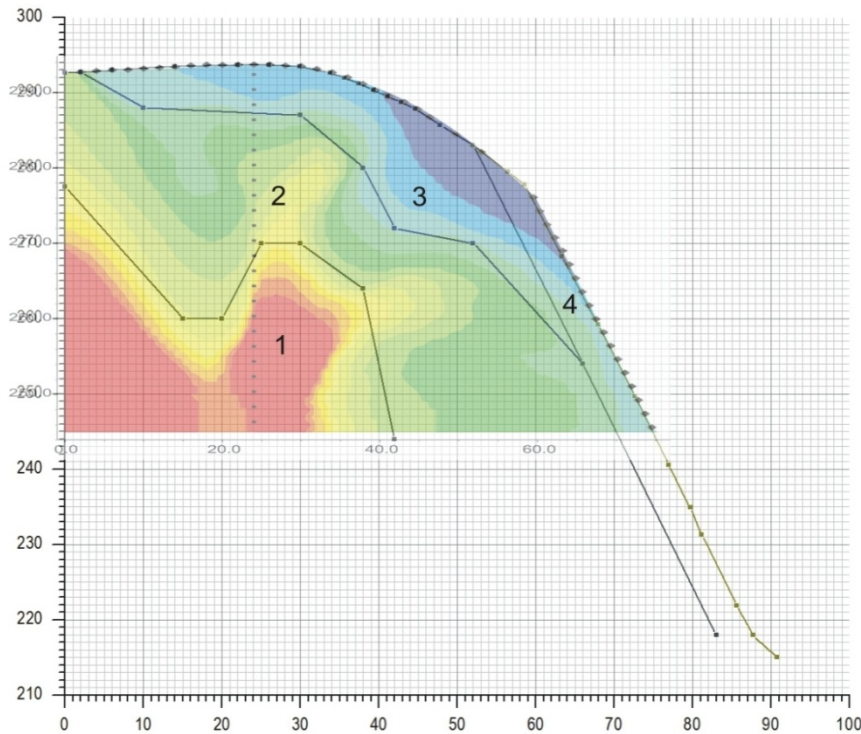
Résultats des reconnaissances - structure du massif

4 matériaux

- propriétés déterminées sur base de
 - observations de terrain
 - données existantes
 - paramètres de RocLab
- c et phi définis via le critère de Hoek & Brown (et RocLab®)

matériau		c	phi	gamma
		kPa	°	kN/m ³
1	bedrock sain	10000	60	25
2	bedrock altéré	320	36	25
3	colluvium	10	30	23
4	quartzite	1800	58	27
5	terrain remanié	50	10	25
6	diacalse dans quartzite	380	31	n.a.

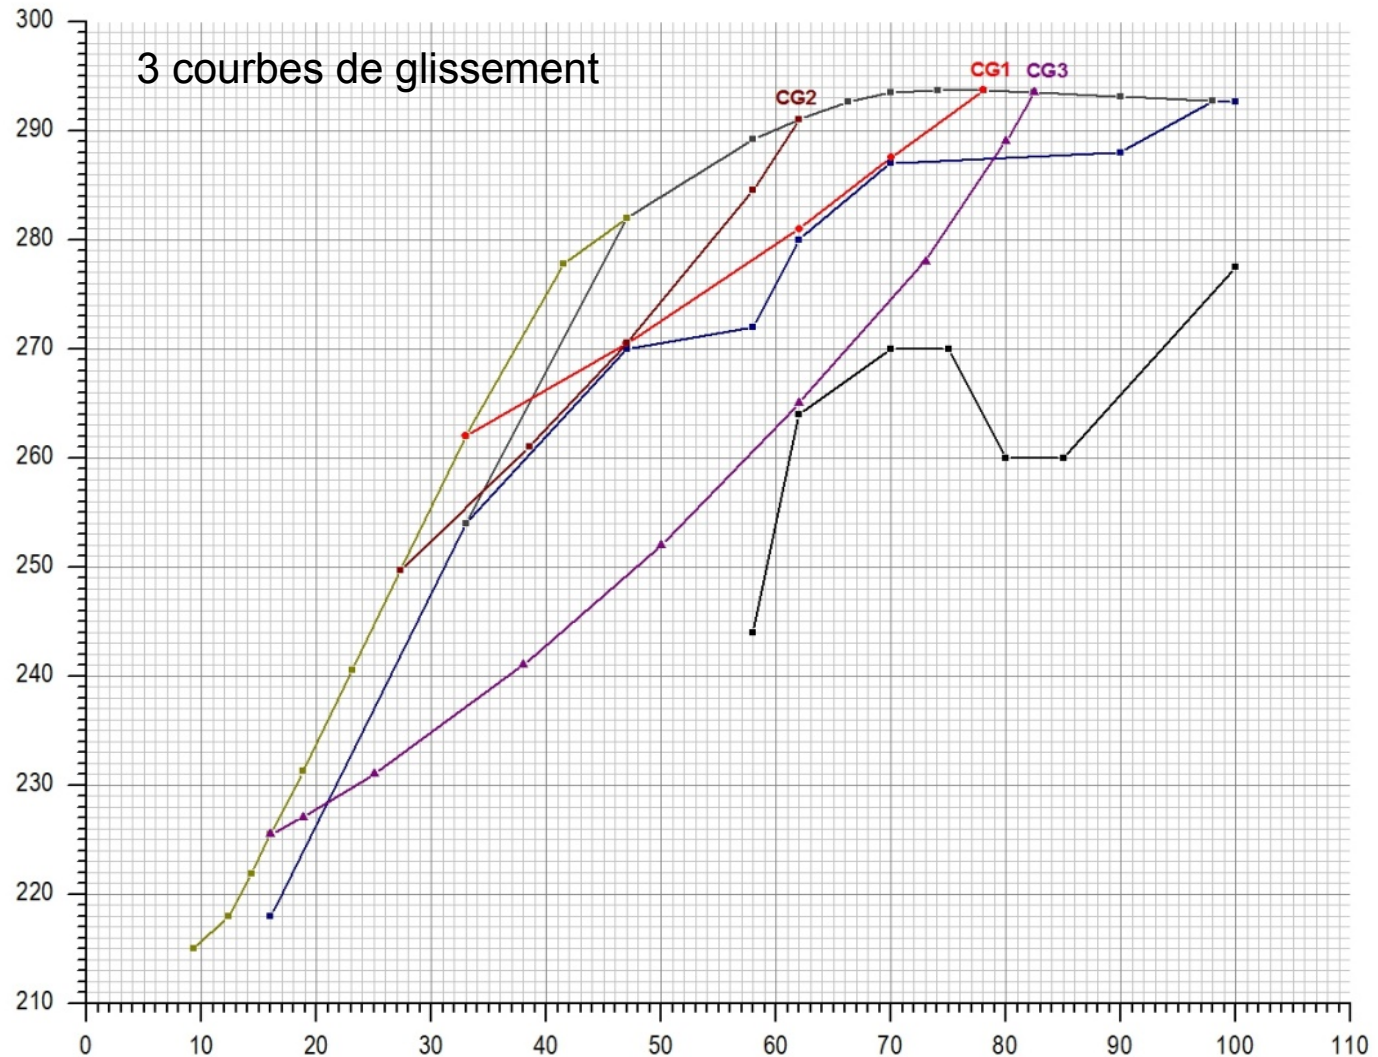
Calculs de la stabilité - méthodes classiques "à la rupture - tranches"

Coefficient de sécurité			
		Fellenius	Bishop	Janbu 1ère it.	Janbu
cas 1	CG1	3.52	3.19	3.01	3.74
<u>avec</u>	CG2	4.35	3.75	3.06	n.c.
dalle quartzite	CG3	2.30	2.28	1.98	n.c.
cas 2	CG1	0.94	0.95	0.93	0.92
<u>sans</u>	CG2	0.65	0.67	0.60	n.c.
dalle quartzite	CG3	2.00	2.00	1.75	n.c.
cas 3	CG1	1.46	1.47	1.41	1.43
<u>avec diaclase</u> dans	CG2	1.36	1.38	1.15	1.20
dalle quartzite	CG3	1.95	1.96	1.73	1.76

cas 1 : le massif est **stable** si la dalle de quartzite se maintient

cas 2 : la disparition de la dalle de quartzite déstabilise fortement le colluvium.
 Une **rupture** se produira d'abord selon les courbes de glissement CG2 et CG1.
 La courbe profonde passant dans le bed-rock altéré reste **très stable**.

cas 3 : la présence d'une discontinuité dans la dalle de quartzite réduit les coefficients de sécurité à des valeurs faibles (1.15 à 1.20 pour la courbe CG2)
mais encore supérieurs à l'unité.

Cependant, une action déstabilisante complémentaire (présence d'eau par exemple) sera susceptible de faire passer le coefficient de sécurité en dessous de l'unité.

Il est possible que la rupture de 1997 ait suivi le mécanisme décrit au cas 3 avec l'aggravation provoquée par les précipitations des jours précédant l'événement.

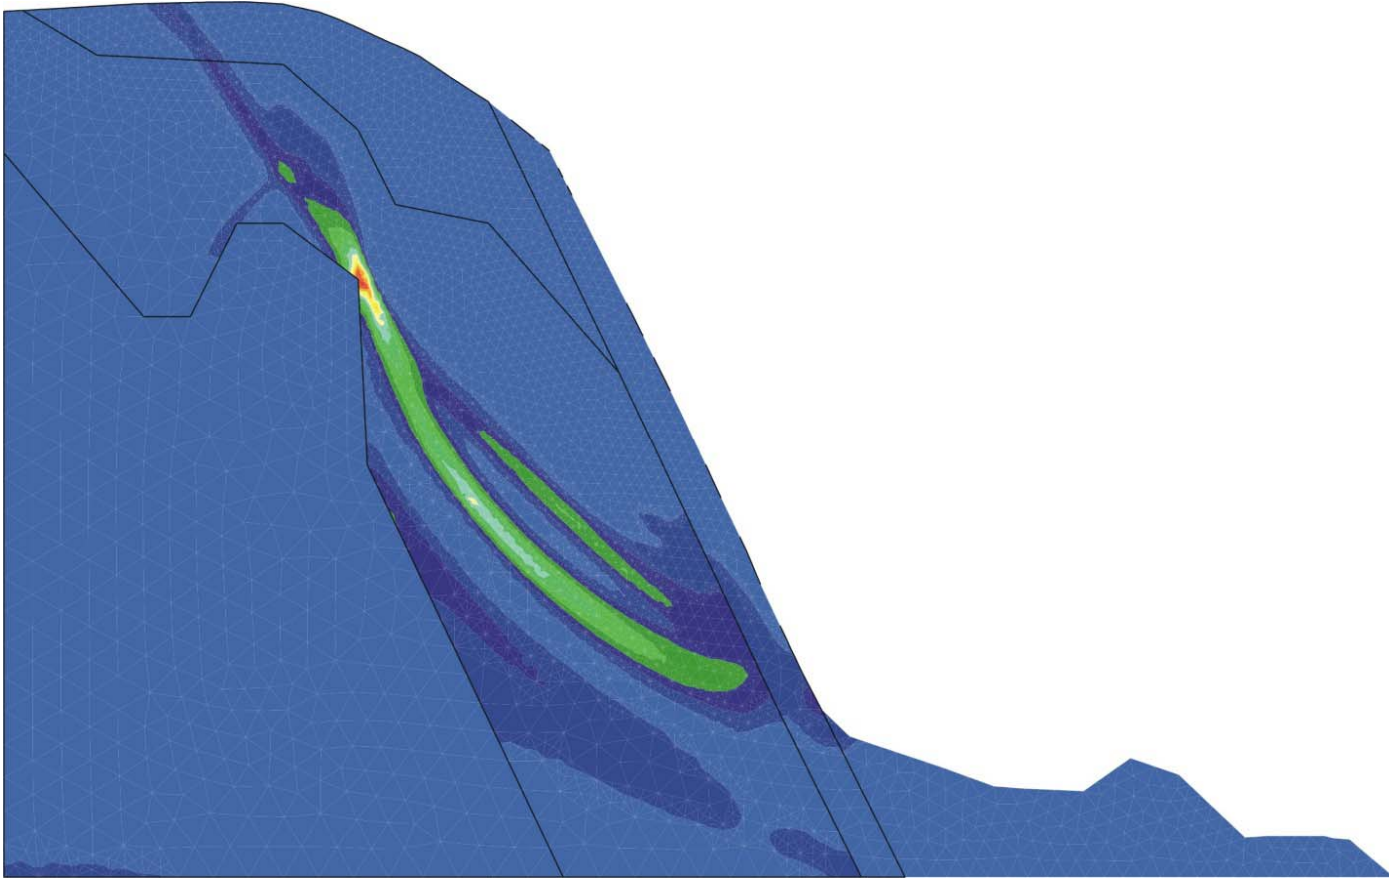
► Cas 1_3: réduction dans bed rock altéré et quartzite

Déformation de cisaillement

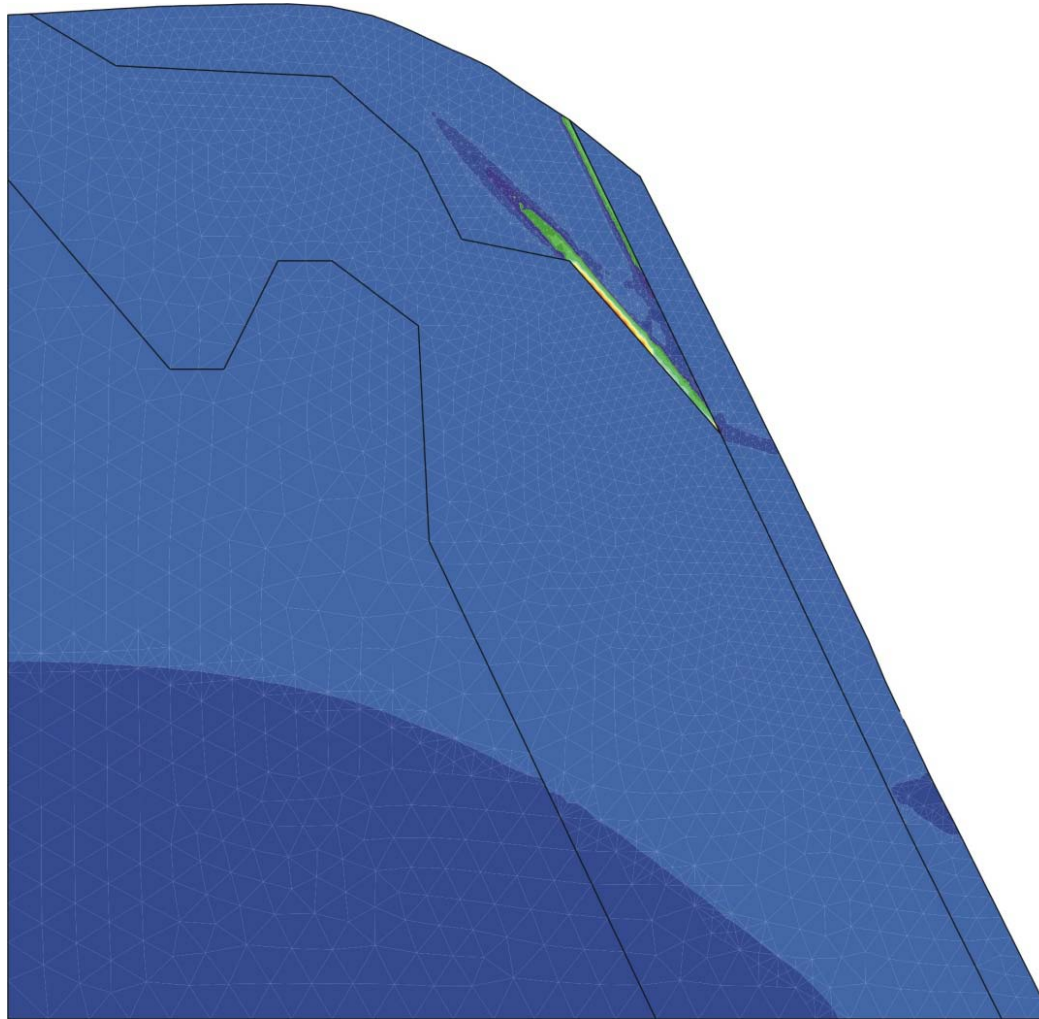
► Cas 1_2 : réduction dans quartzite

Déformation de cisaillement

Très bonne concordance entre les deux approches

Lignes de rupture très proches

Coefficient de sécurité du même ordre de grandeur

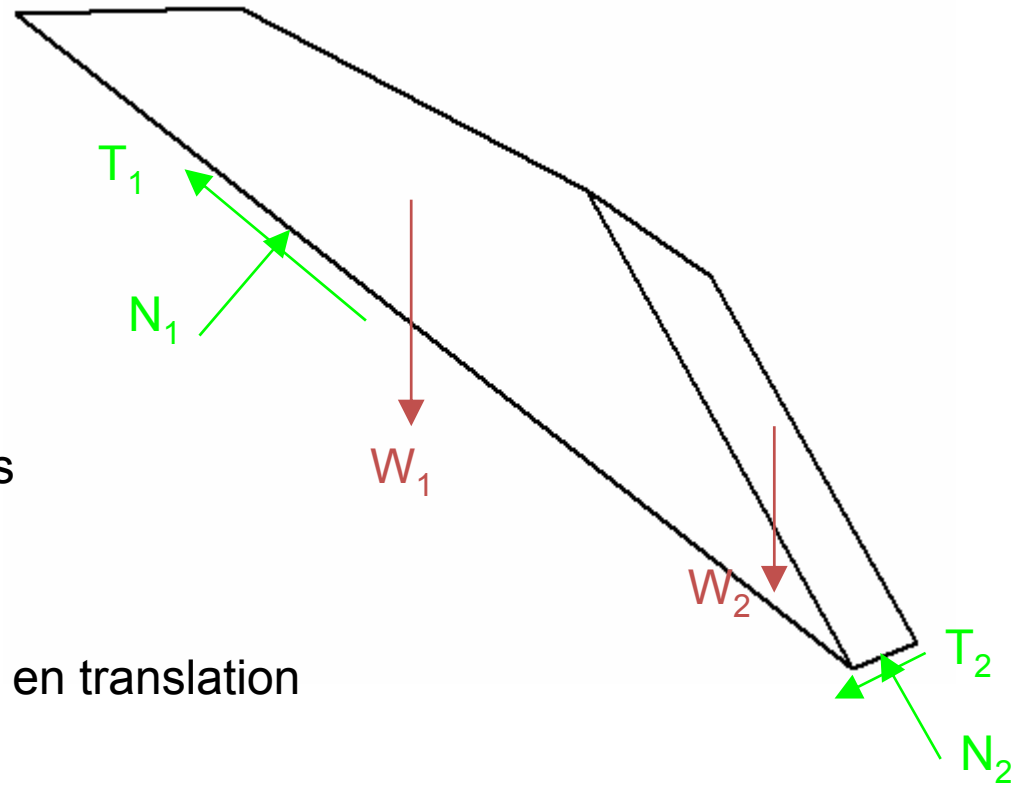
1. Efforts sollicitants: W_1 et W_2
2. Efforts résistants: R_1 et R_2
3. Effort d'interaction entre blocs

Equations d'équilibre en translation

Direction de la rupture dans la dalle
perpendiculaire à la stratification
