LE TERRIL DE CENDRES VOLANTES DU HÉNÂ

De l'édification au démantèlement

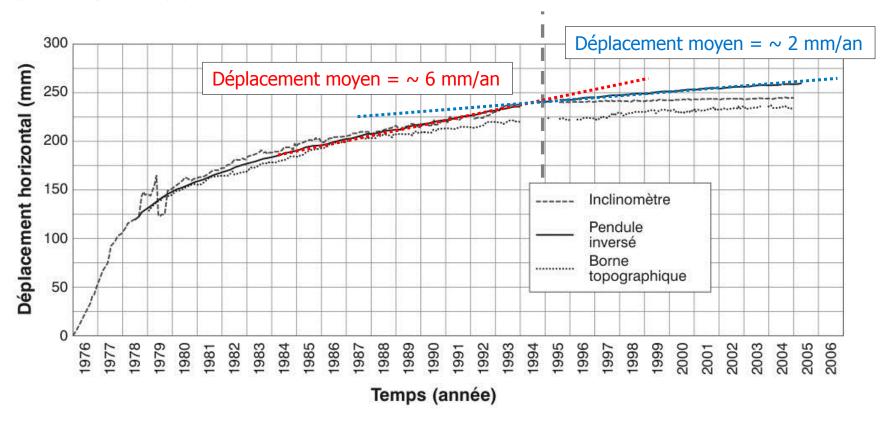
Surveillance du terril

Le confortement a donc ralenti le mouvement mais ne l'a pas arrêté ...

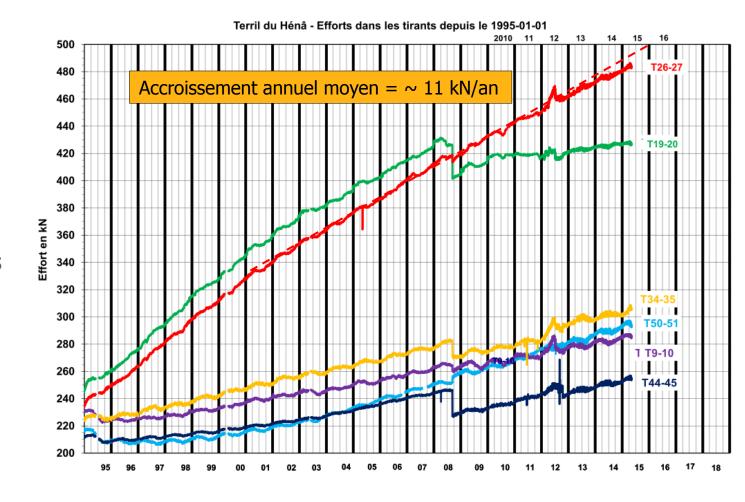
- Suivi des tensions dans les tirants au pied du massif de contrebutage
- Limite de service de
 500 kN atteinte courant
 2016 pour les tirants les plus sollicités

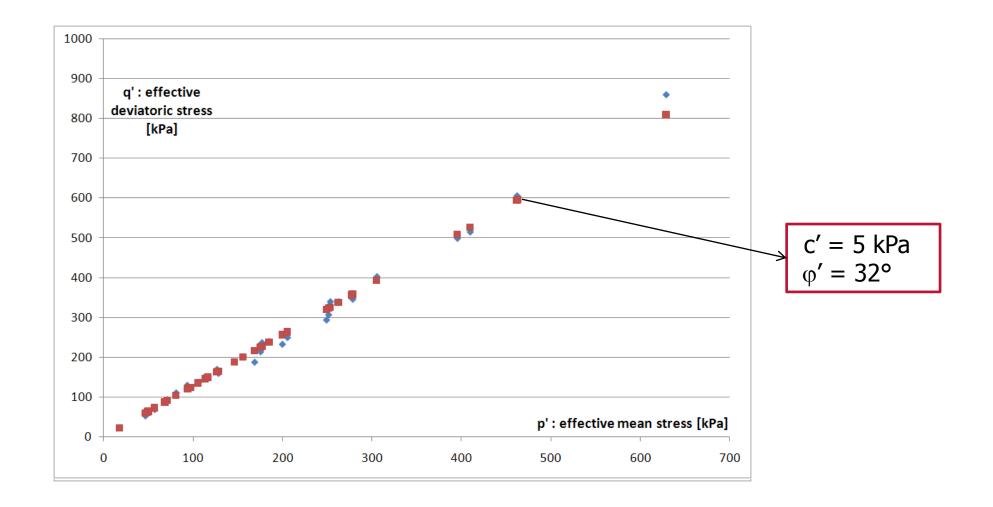
- 2. Campagne géotechnique complémentaire en amont et en aval du massif de scories [2009] :
 - Caractérisation de la couche de colluvium limono-argileux soumise au phénomène de fluage
 - Vérification de l'altération des schistes dans la zone d'ancrage des tirants
 - Vérification des niveaux phréatiques

• Caractérisation de la couche de colluvium limono-argileux soumise au phénomène de fluage

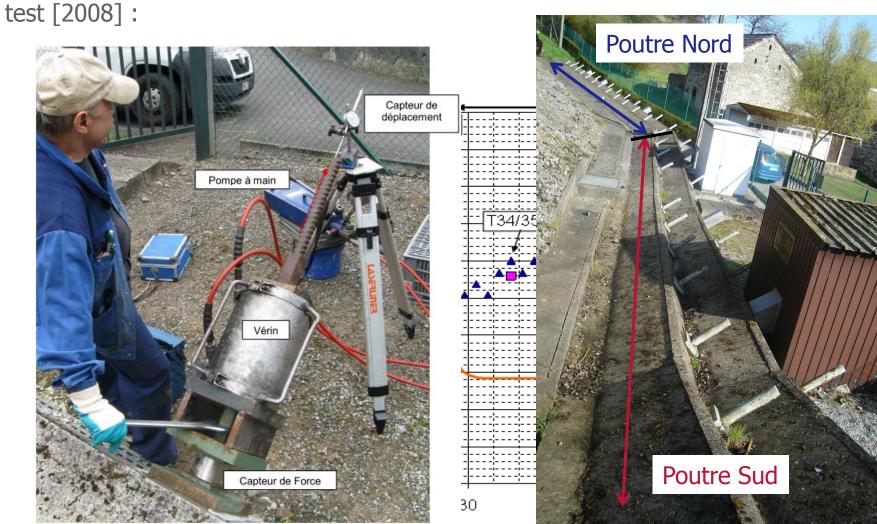
3. Etat des lieux des tensions dans l'ensemble des 54 tirants existants – lift-up

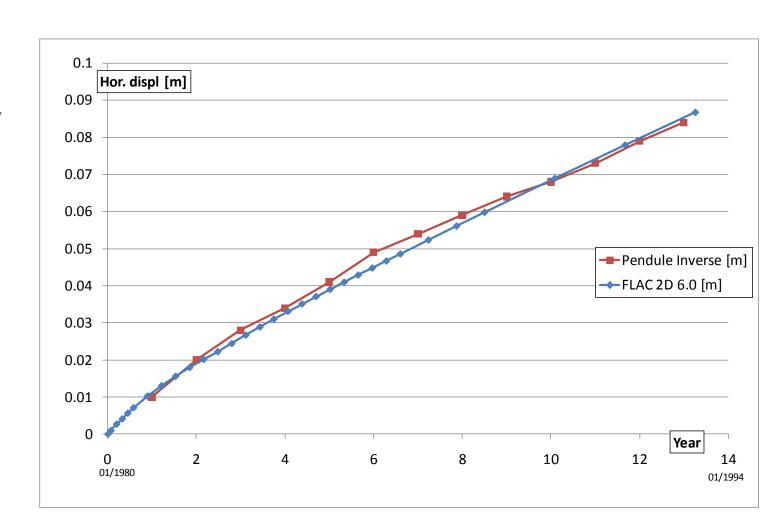
- 4. Modélisations numériques : calage du modèle
 - Déplacement au pied du massif de scories [1980 1993]

Loi de fluage:

"Norton Power law"

$$\dot{\varepsilon}_{cr} = A\bar{\sigma}^n$$

A1 = 3.15
$$10^{-27}$$
 Pa⁻³ yr⁻¹
A2 = 3.17 10^{-25} Pa⁻³ yr⁻¹
n₁ = 2.985
n₂ = 3.2
 σ_{ref} = 5.5 10^4 Pa

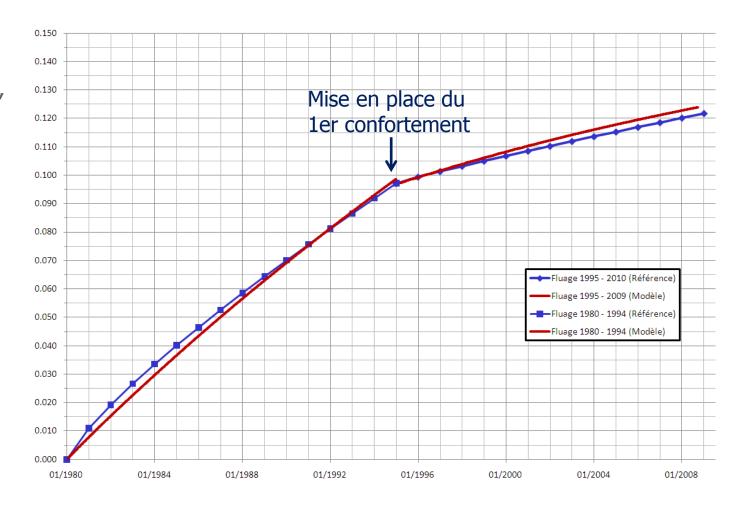
- 4. Modélisations numériques : calage du modèle
 - Déplacement au pied du massif de scories [1980 1993 2009]

Loi de fluage:

"Norton Power law"

$$\dot{\varepsilon}_{cr} = A\bar{\sigma}^n$$

A1 = 3.15
$$10^{-27}$$
 Pa⁻³ yr⁻¹
A2 = 3.17 10^{-25} Pa⁻³ yr⁻¹
n₁ = 2.985
n₂ = 3.2
 σ_{ref} = 5.5 10^4 Pa

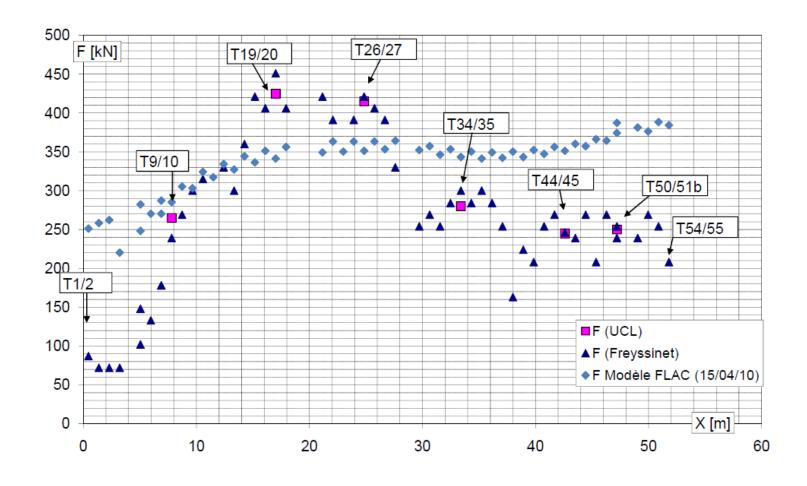
- 4. Modélisations numériques : calage du modèle
 - Tensions dans l'ensemble des tirants : fluage appliqué à toute la couche de colluvium

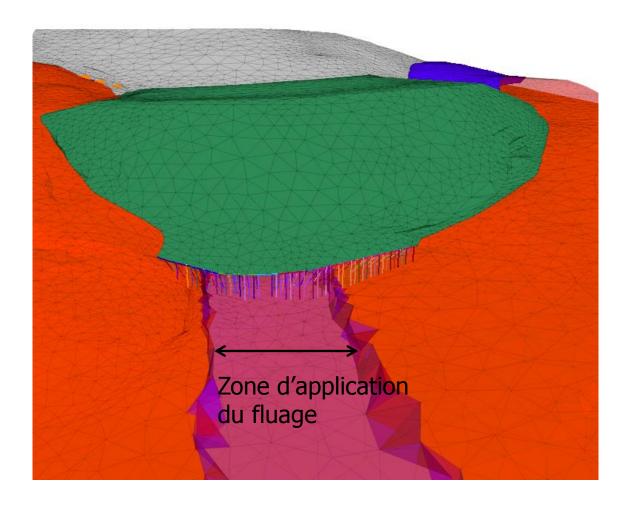
- 4. Modélisations numériques : calage du modèle
 - Tensions dans l'ensemble des tirants : fluage appliqué dans la partie centrale

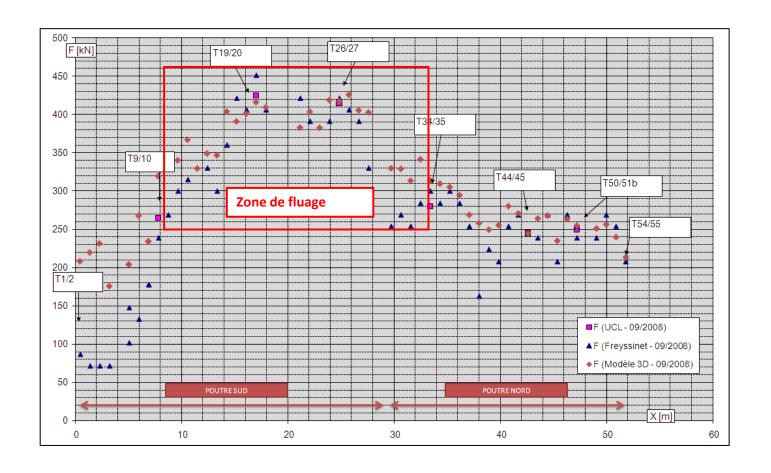
- 4. Modélisations numériques : calage du modèle
 - Tensions dans l'ensemble des tirants : fluage appliqué dans la partie centrale

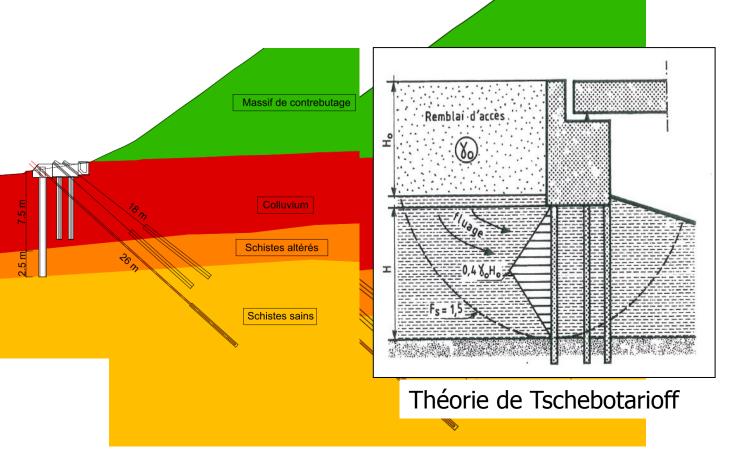
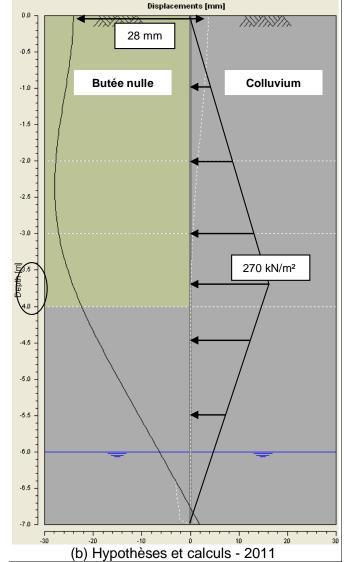
Design du 2^{ème} confortement = similaire à celui de 1994

Dimensionnement des pieux et tirants réalisé au moyen du programme de calcul M-Sheet en se calant sur les déplacements obtenus par le modèle numérique FLAC3D

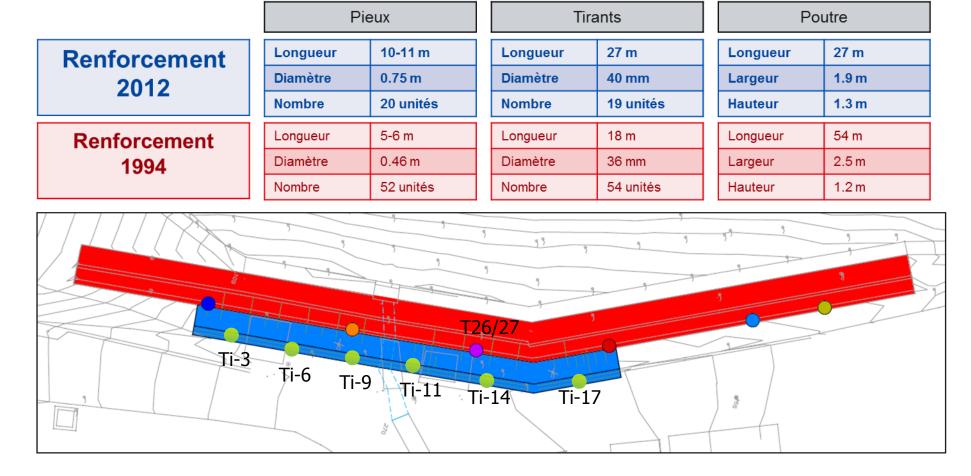
- 4. Modélisations numériques : design du 2ème confortement
- Comparaison des dimensions des confortements de 1994 et 2012

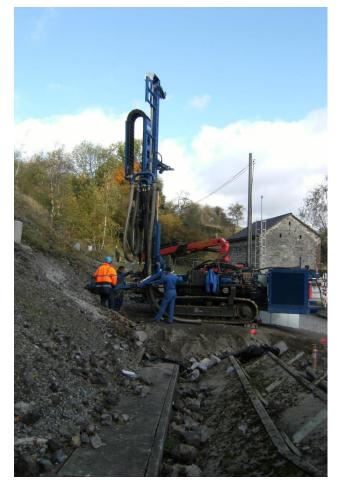
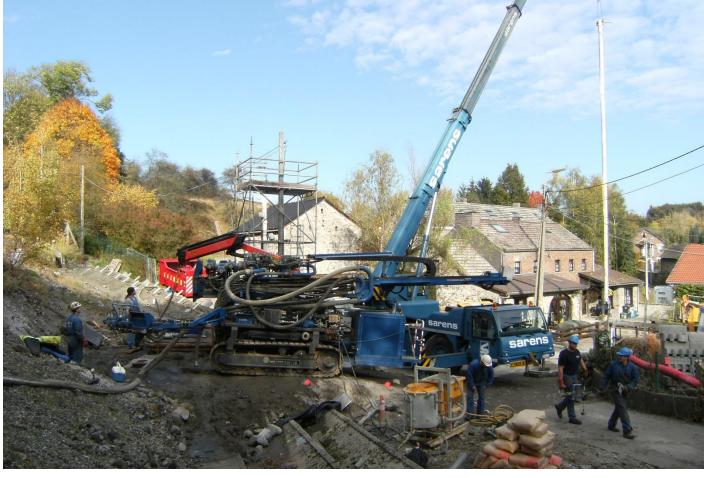
- 5. Quelques photos du chantier
- Installation d'un nouveau pendule inverse en amont de la structure de renforcement

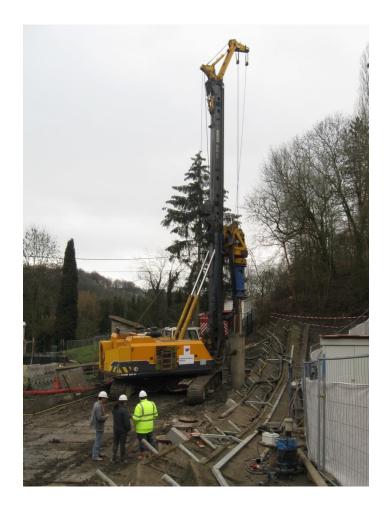
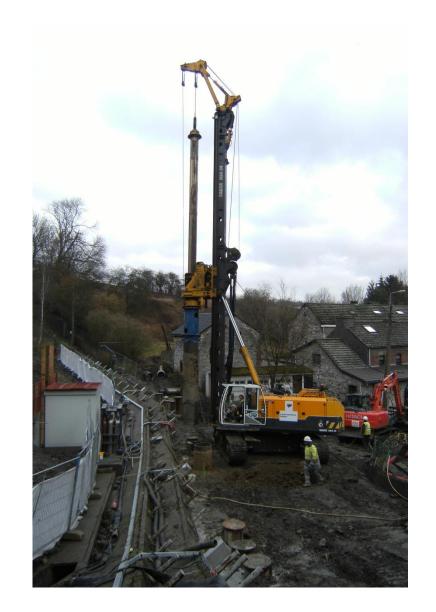
- 5. Quelques photos du chantier
- Forage des pieux de diamètre 75 cm

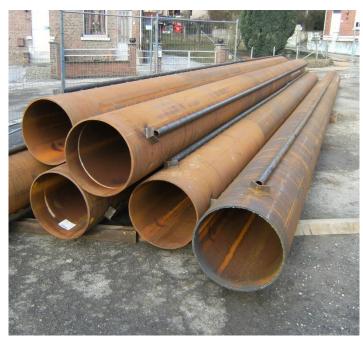
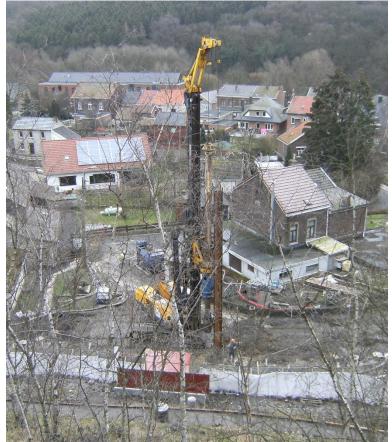
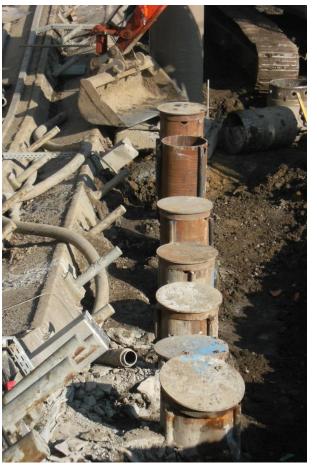
- 5. Quelques photos du chantier
- Armature des pieux viroles de diamètre 508 mm, ép. 11 mm

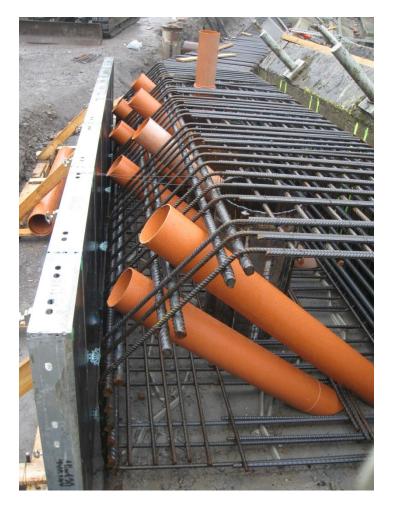
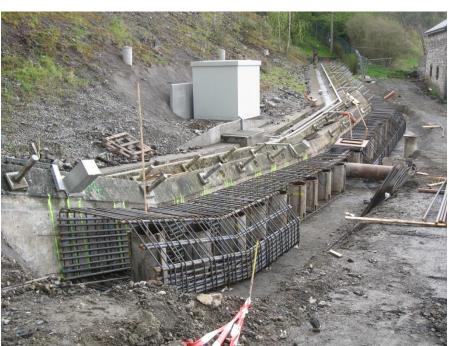
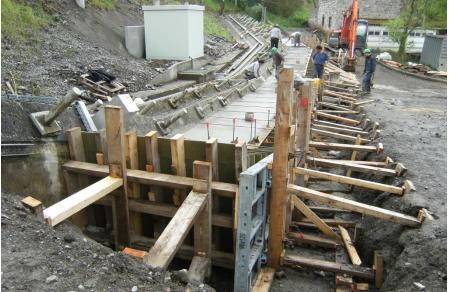
- 5. Quelques photos du chantier
- Poutre de couronnement des pieux

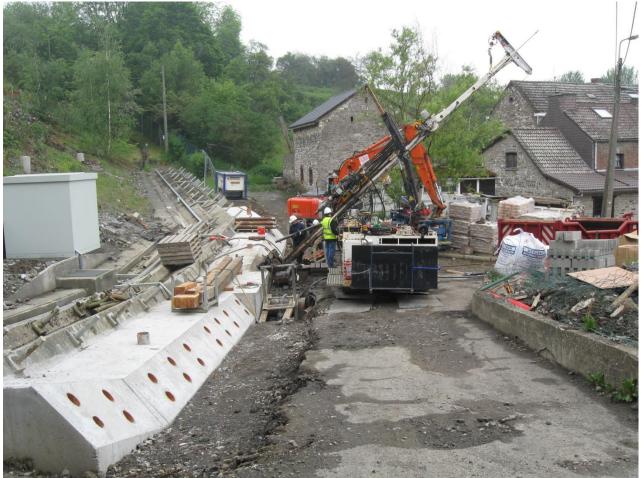
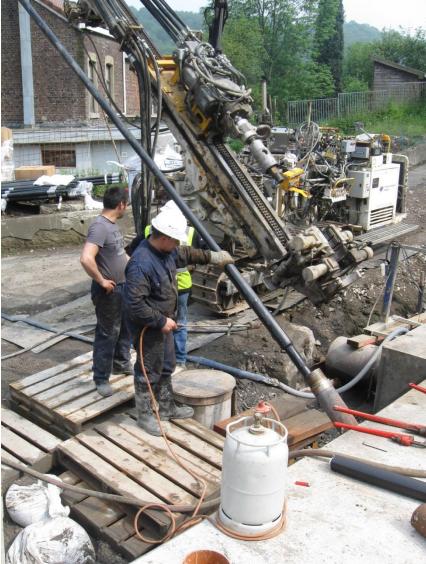
- 5. Quelques photos du chantier
- Forage et installation des ancrages Diwidag diamètre 40 mm

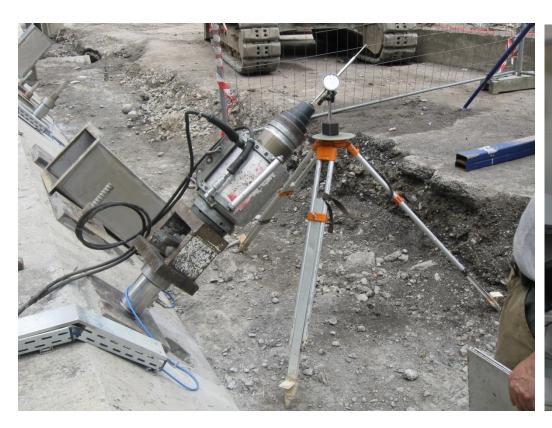
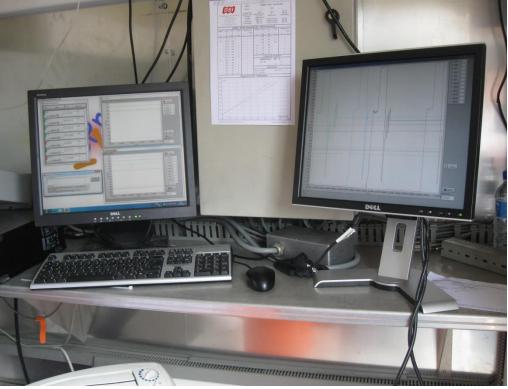
- 5. Quelques photos du chantier
- Mise en tension des tirants et suivi en temps réel du monitoring (déplacements, tensions)

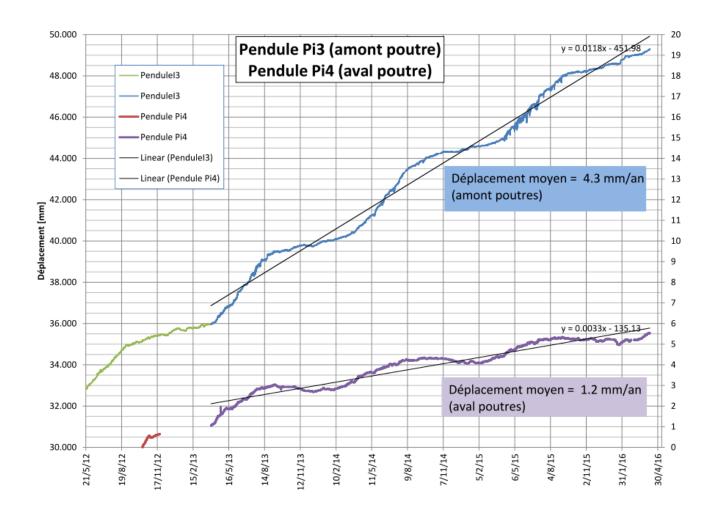
Suivi des mouvements du sol au pied du massif de contrebutage

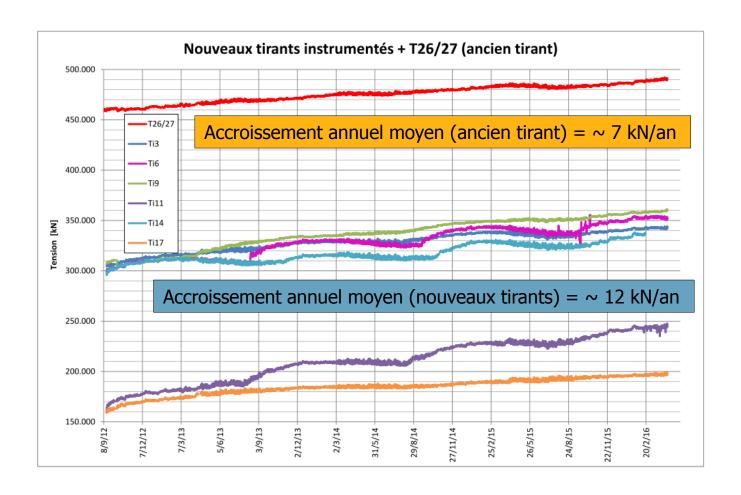
Suivi des tensions dans les tirants des 2 confortements au pied du massif de contrebutage

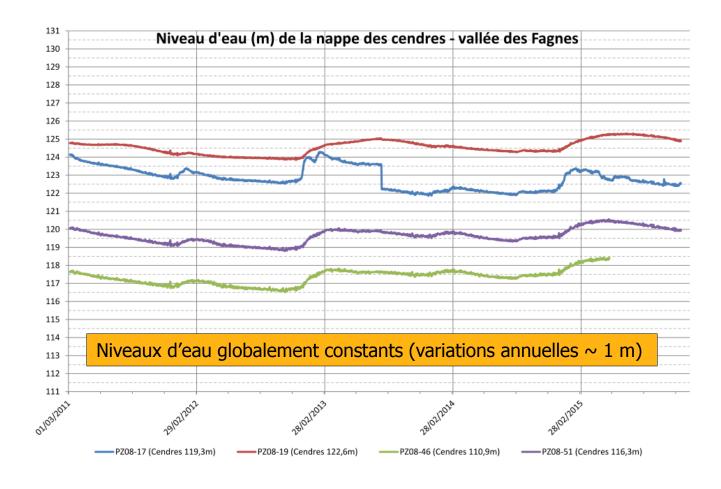
Suivi continu des niveaux phréatiques sur l'ensemble du terril (~ 50 piézomètres dont 30 sont équipés d'appareils de mesure automatique)

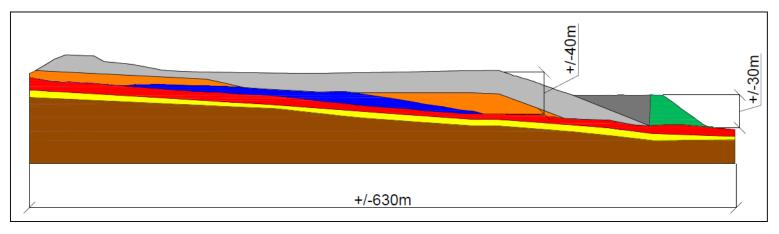
Synthèse géotechnique du terril (basée sur + de 150 forages/sondages)

- Cendres volantes compactes non-saturées (en gris)
- Cendres volantes non-compactes non-saturées (en orange)
- Cendres volantes non-compactes saturées (en bleu)
- Colluvium limoneux (en rouge)
- Schiste altéré (en jaune)
- Schiste sain (en brun)
- Scories (en vert)

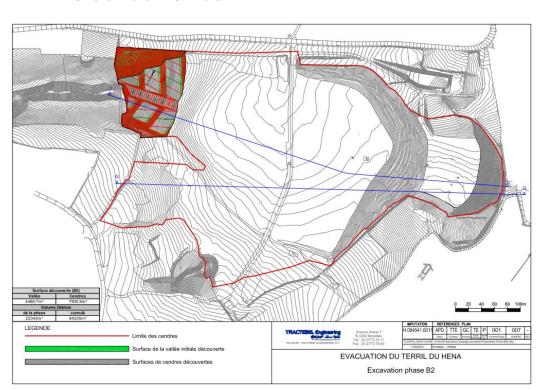
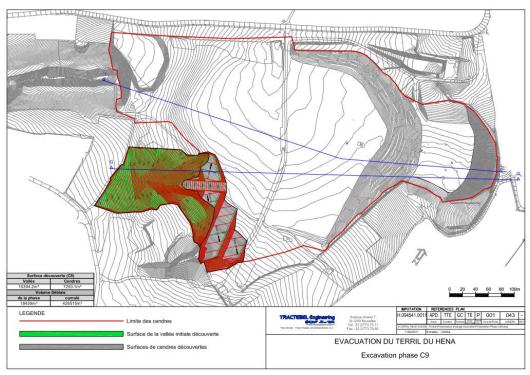
- Excavation à partir des extrémités amonts
- Maintenir en place le massif de contrebutage, élément essentiel à la stabilité globale, durant la totalité des opérations d'évacuation des cendres

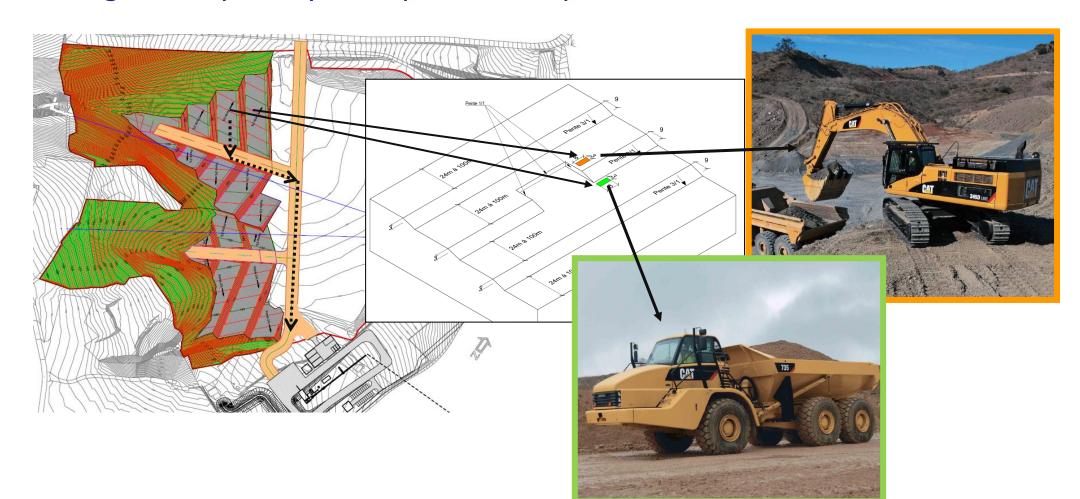
• Engins = 1 pelle hydraulique + 2 dumpers

- Excavation en terrasses avec des talus de 3 m de haut et présentant des pentes de 18° (3H/1V)
- Largeur des terrasses = minimum 24 m
- Pente globale de l'excavation = ~ 5°
 => à comparer à la pente de 19° du talus boisé ou à la pente de 40° à 45° du dépôt initial par simple déversement

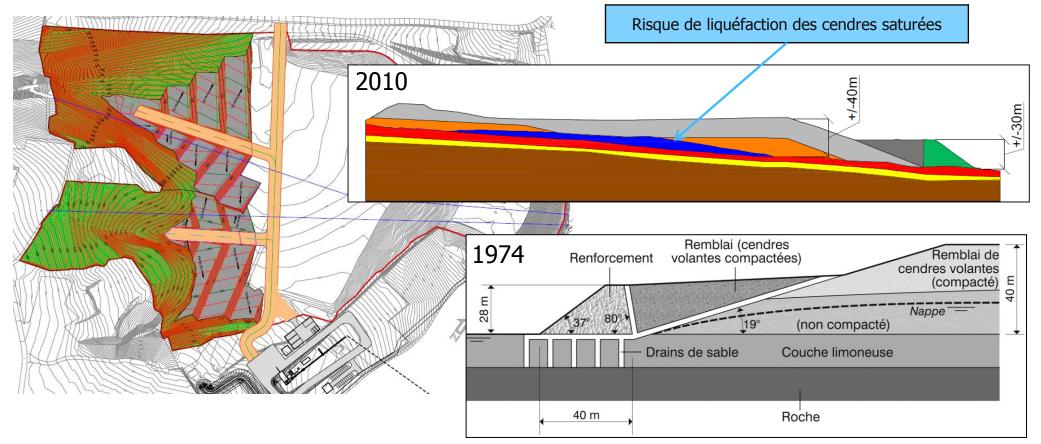
Prise en compte du risque de liquéfaction avec le passage répété des dumpers (stabilité dynamique)

- Prise en compte du risque de liquéfaction avec le passage répété des dumpers (stabilité dynamique)
 - -Sollicitations
 - 100 passages à vide / jour
 - 100 passages pleins / jour
 - Régime de 5j/7 et 8h/jour
 - Moyenne de 30 semaines/an
 - -Dissipation continue
 - 24h/24

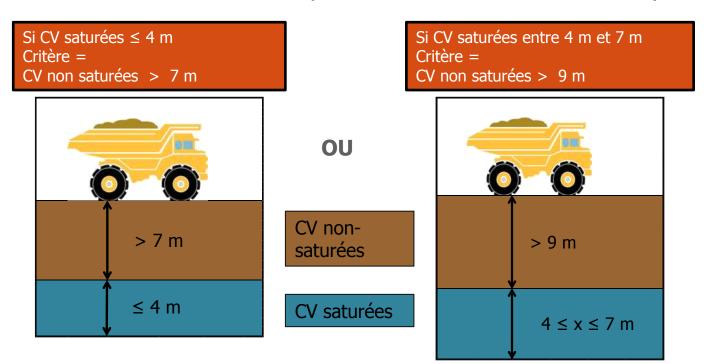
- Prise en compte du risque de liquéfaction avec le passage répété des dumpers (stabilité dynamique)
 - Critères d'exploitation pour assurer la stabilité = maintenir une couche de cendres non saturées sous les pistes de circulation des dumpers

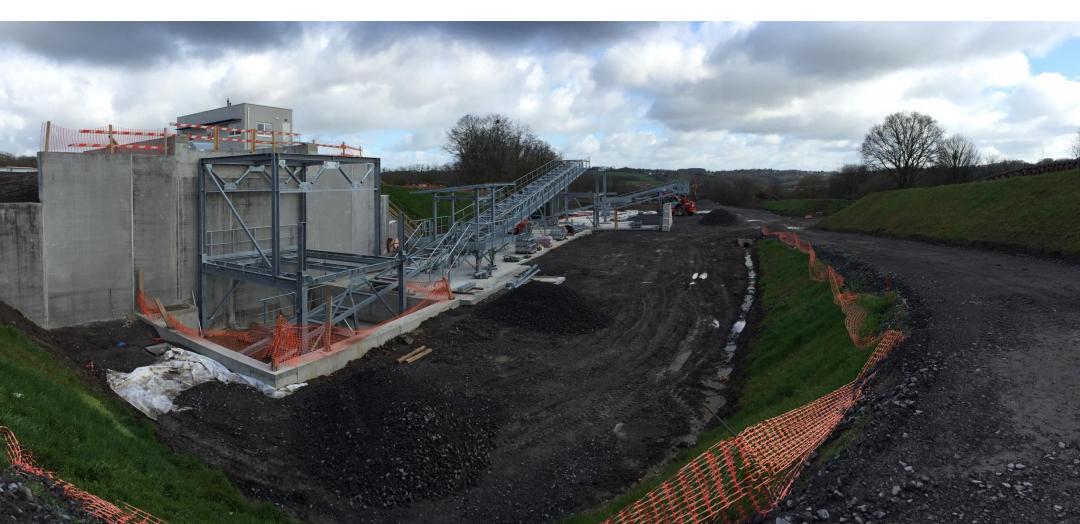
Type de sol

Type de topographie

Plat

Pente

Caractérisation du sous-sol

| | Type de soi |
| | Roche altérée à faible profondeur (1 à 2 m) |
| + + + | Roche dure à faible profondeur (0 à 0.5 m) |
| | Limon de plateau (entre 4 et 12 m d'épaisseur) |
| | Alluvions de rivière et terrains médiocres (entre 5 et 15 m d'épaisseur) |

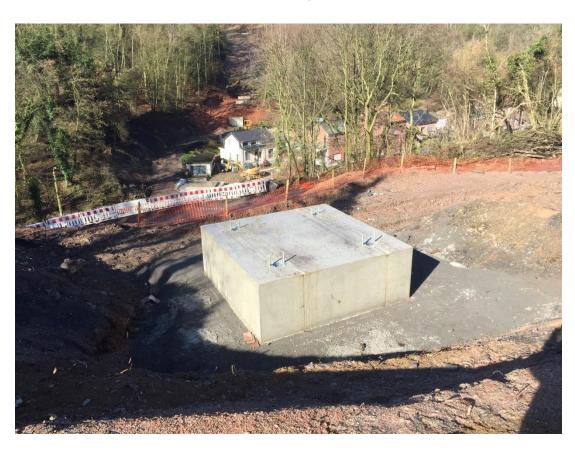
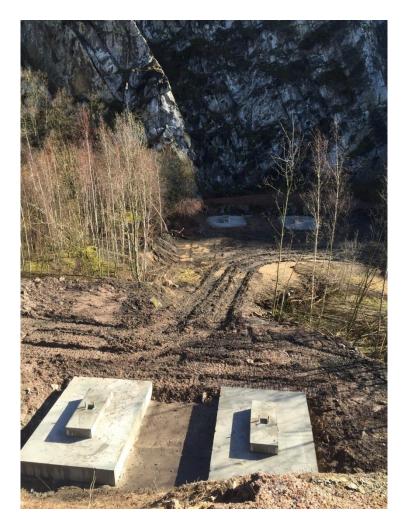
Fondations superficielles

- 2 types de fondations
 - Fondation superficielle
 - **Dalle en béton armé** ~4m x 2m (dimensions moyennes) et assise à ~1m de profondeur avec localement substitution de sol sur 1 à 2 m d'épaisseur
 - Fondations profondes
 - Dans les alluvions de fonds de vallée
 - **Micro-pieux** (15cm de diamètre armature 73 x 10 mm) jusqu'au socle rocheux (7 à 20m de prof.)

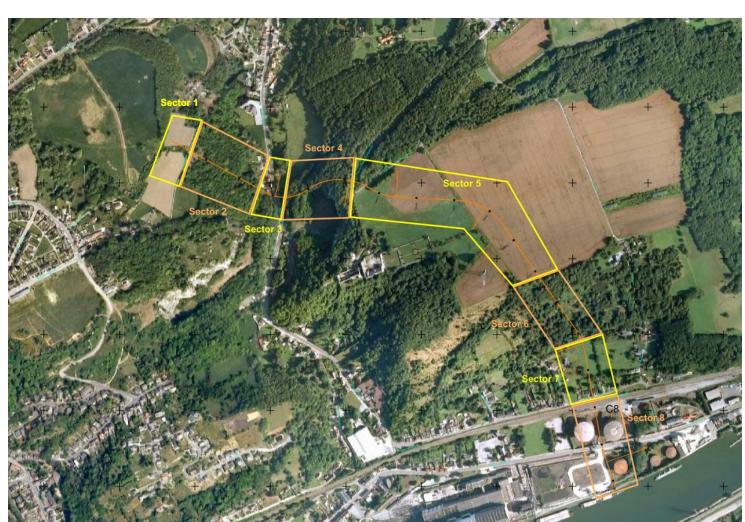
- Grues de 500 t
 - Secteurs 2-4-6
- Grues classiques
 - Autres secteurs
