Les pièges de la Géologie de
l'Ingénieur à Namur

Namur le 18/12/2018

DGO1-61 Direction de la Géotechnique

Problématique des grandes carrières souterraines de calcaire à Namur

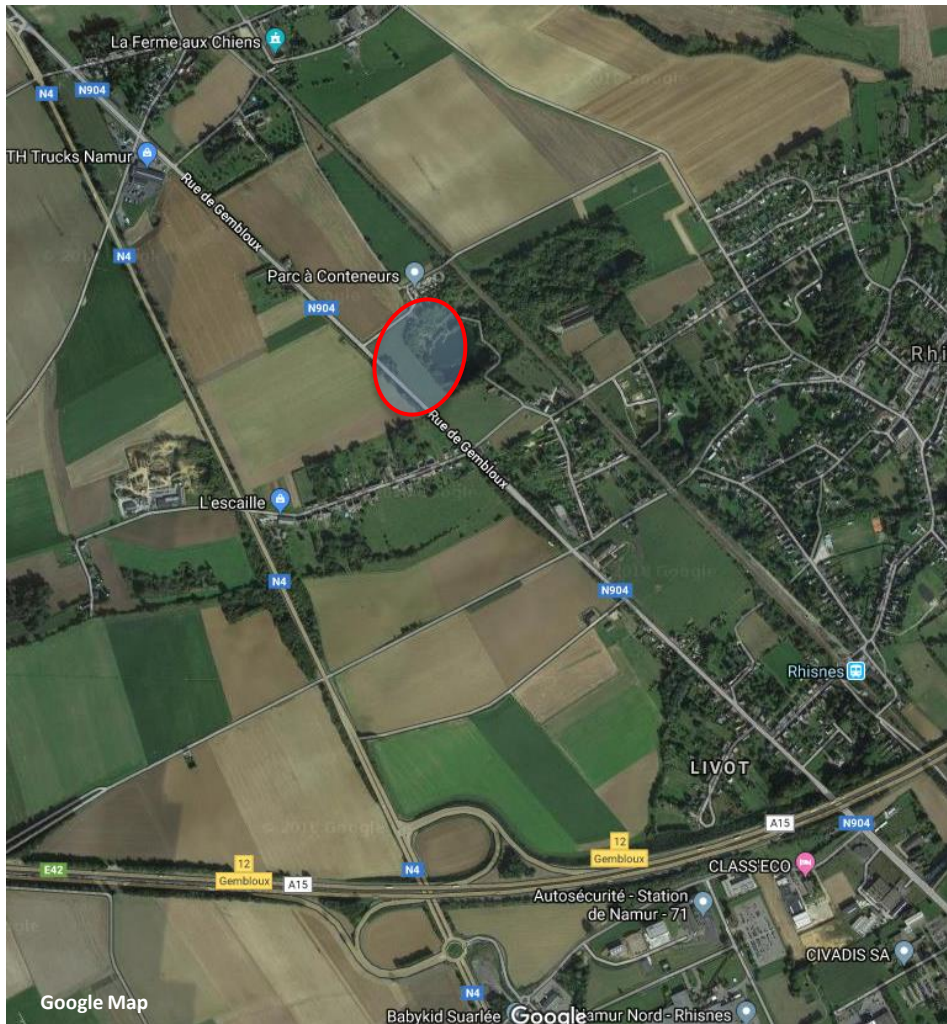
Ancienne carrière Artoisenet à RHISNES

2 carrières souterraines :
Une toujours noyée, une en partie exondée

Deux aquifères différents

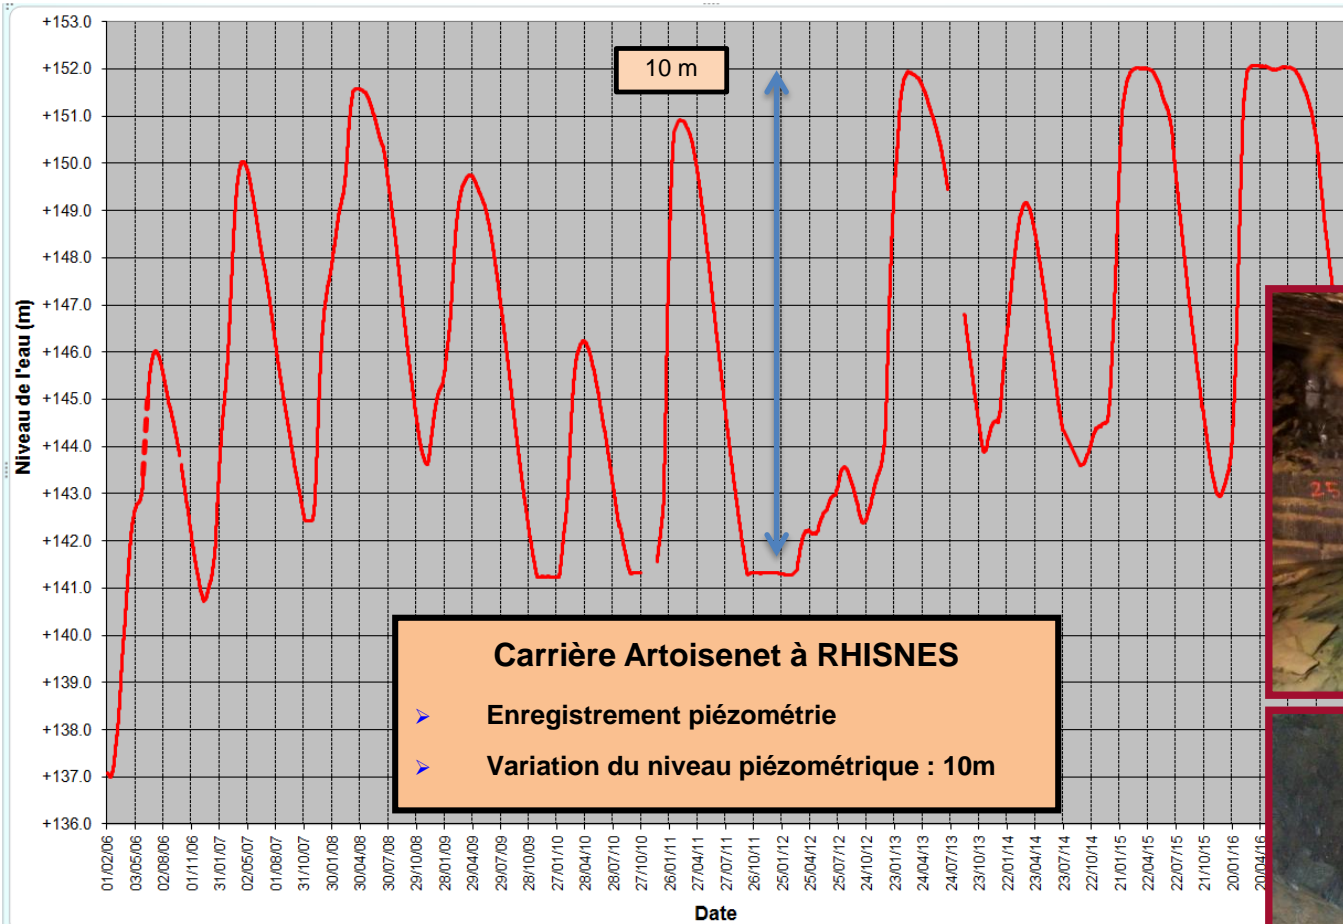
Carrière Artoisenet à RHISNES

Découpe de blocs suivant la stratification

Vaste salle

Pilier élané

Nappe aquifère variable

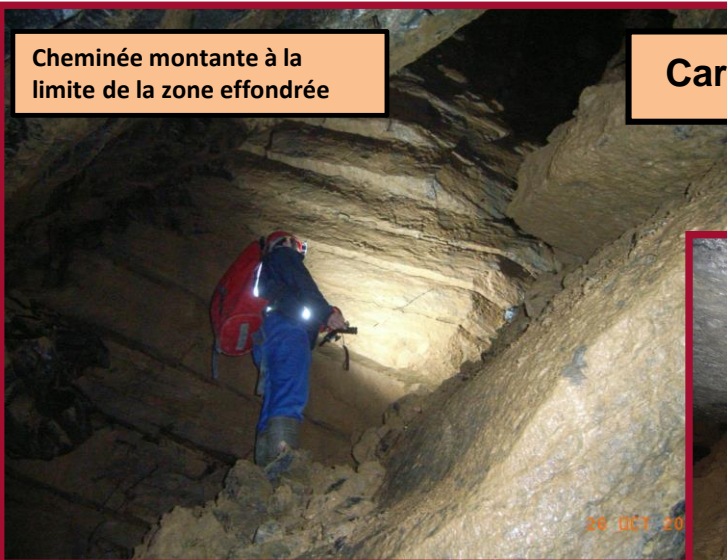
Cheminée montante à la limite de la zone effondrée

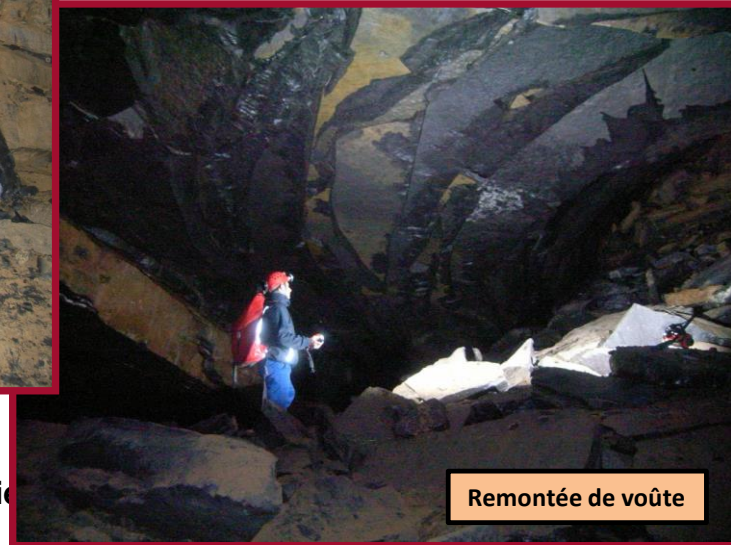
Carrière Artoisenet à RHISNES

Effondrement en masse du toit

Pilier surchargé

Pilier éclaté

Remontée de voûte

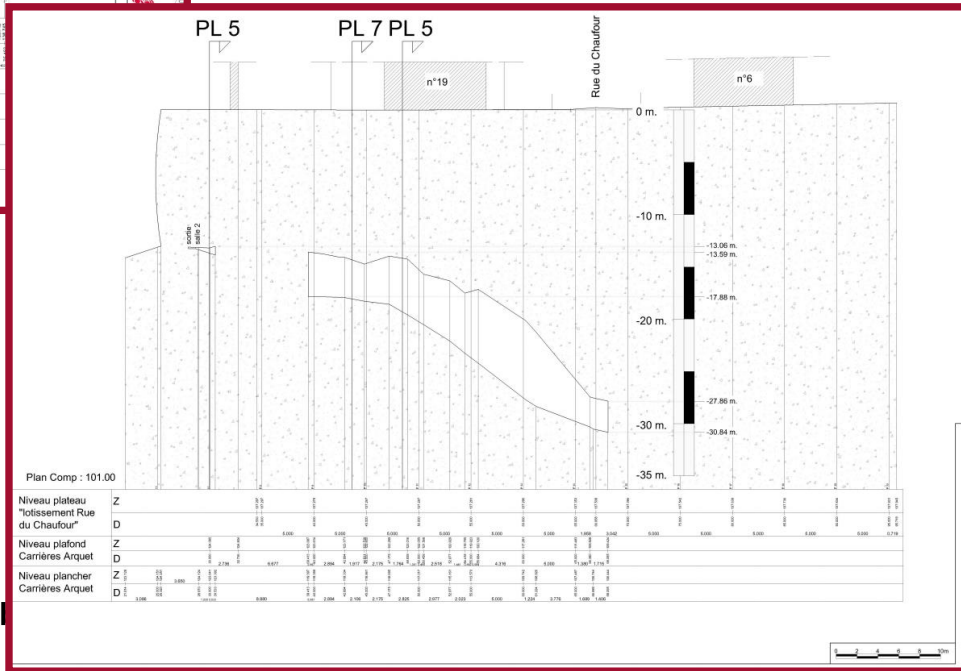
Parc des Roches

- Toit des salles sur joint de strate
- Découpage par deux réseaux de diaclases

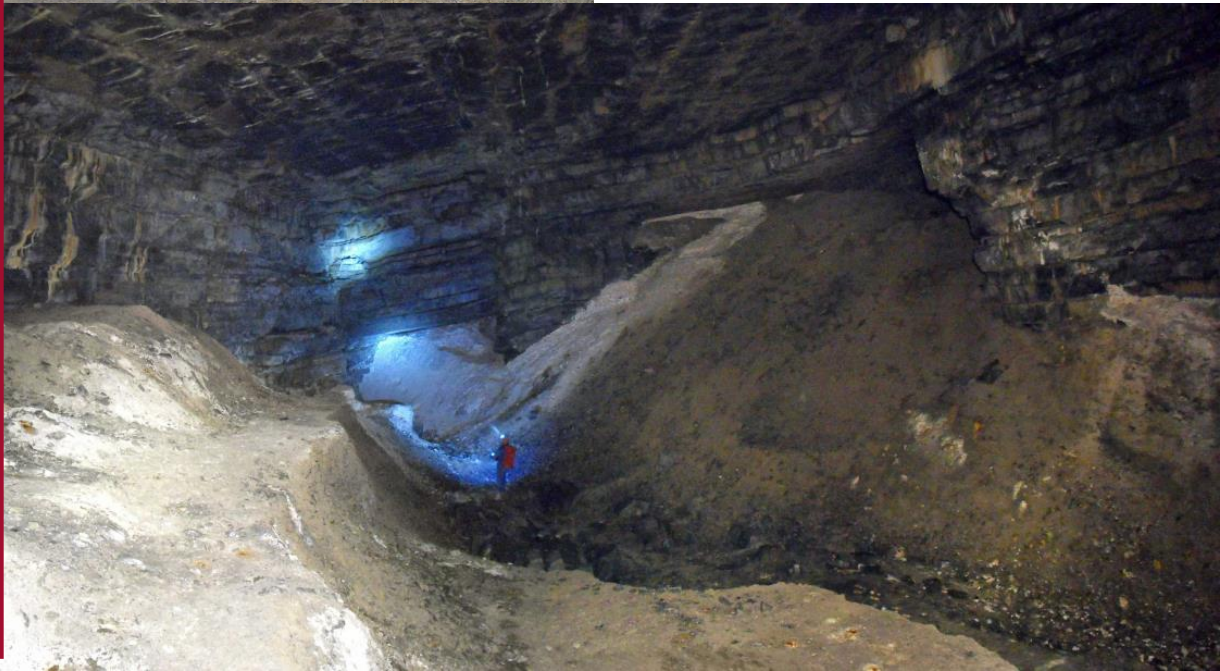
Parc des Roches

- Vastes salles déclives
- La salle 4 : longueur = 50 m
 largeur = 25 m
 hauteur = 10 m
 Soit 1/4 de terrain de foot

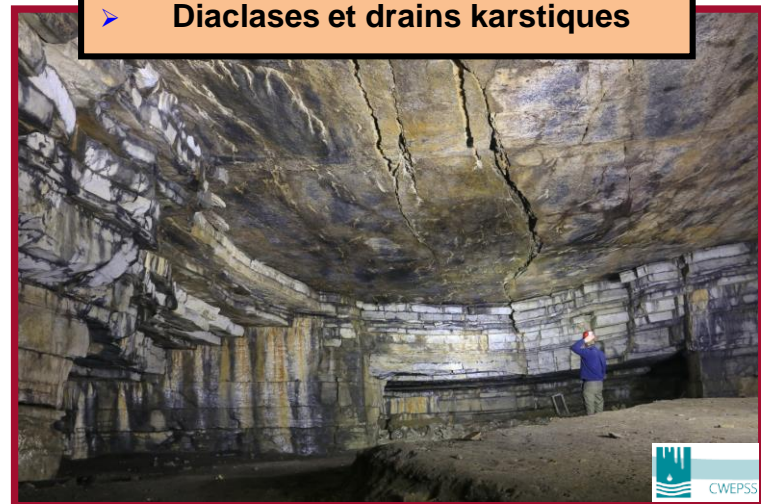
Coquelet
➤ **Diaclases et drains karstiques**

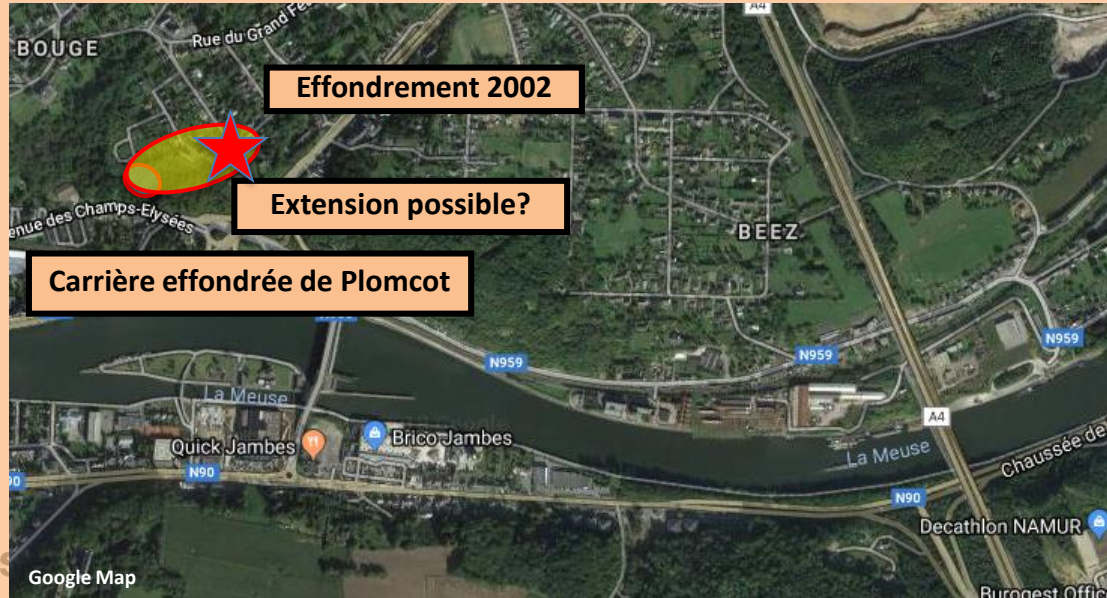
➤ Carrière de Plomcot

- Carrière souterraine effondrée, très instable
- Effondrement en 2002 rue petite Forêt
- Extension possible ???

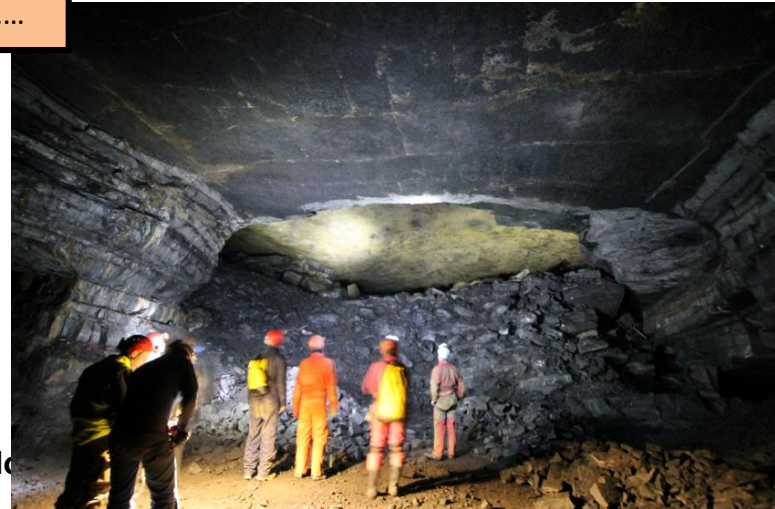
Grands Malades

- Zones effondrées, remontée de voûtes, décollements de strates,...

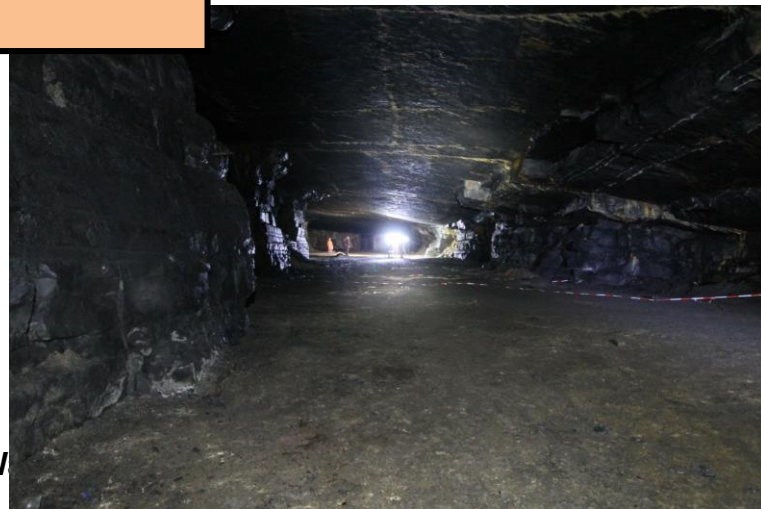
Grands Malades
➤ Vastes salles pluri-décamétriques stables
