MÉTHODES DE DÉTECTION ET DE CARACTÉRISATION DE L'ALTÉRATION DES ROCHES CALCAIRES

Frédéric COLLIN, ULiège

Simon DELVOIE, SPW

Le contournement de Couvin

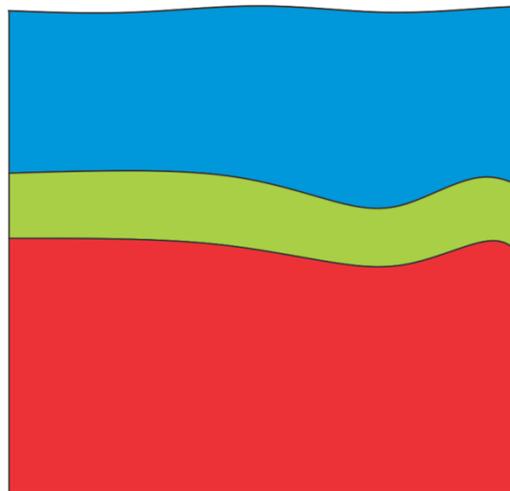
La karstification des roches calcaires résulte d'un processus lent

Couche meuble
-

Roche altérée
-

Roche saine

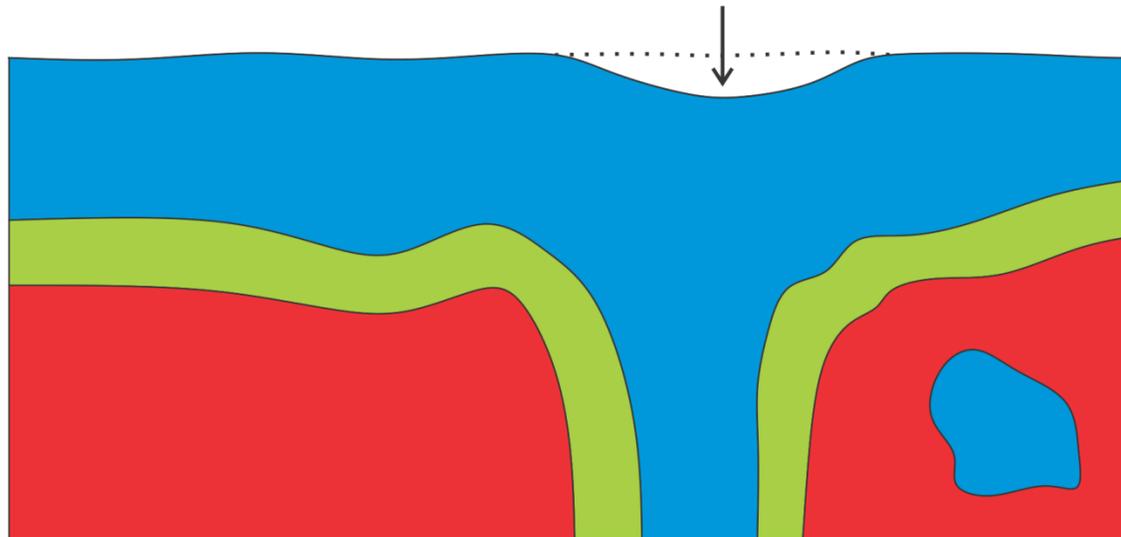
La karstification des roches calcaires résulte d'un processus lent mais qui peut s'accélérer localement

Couche meuble
-

Roche altérée
-

Roche saine

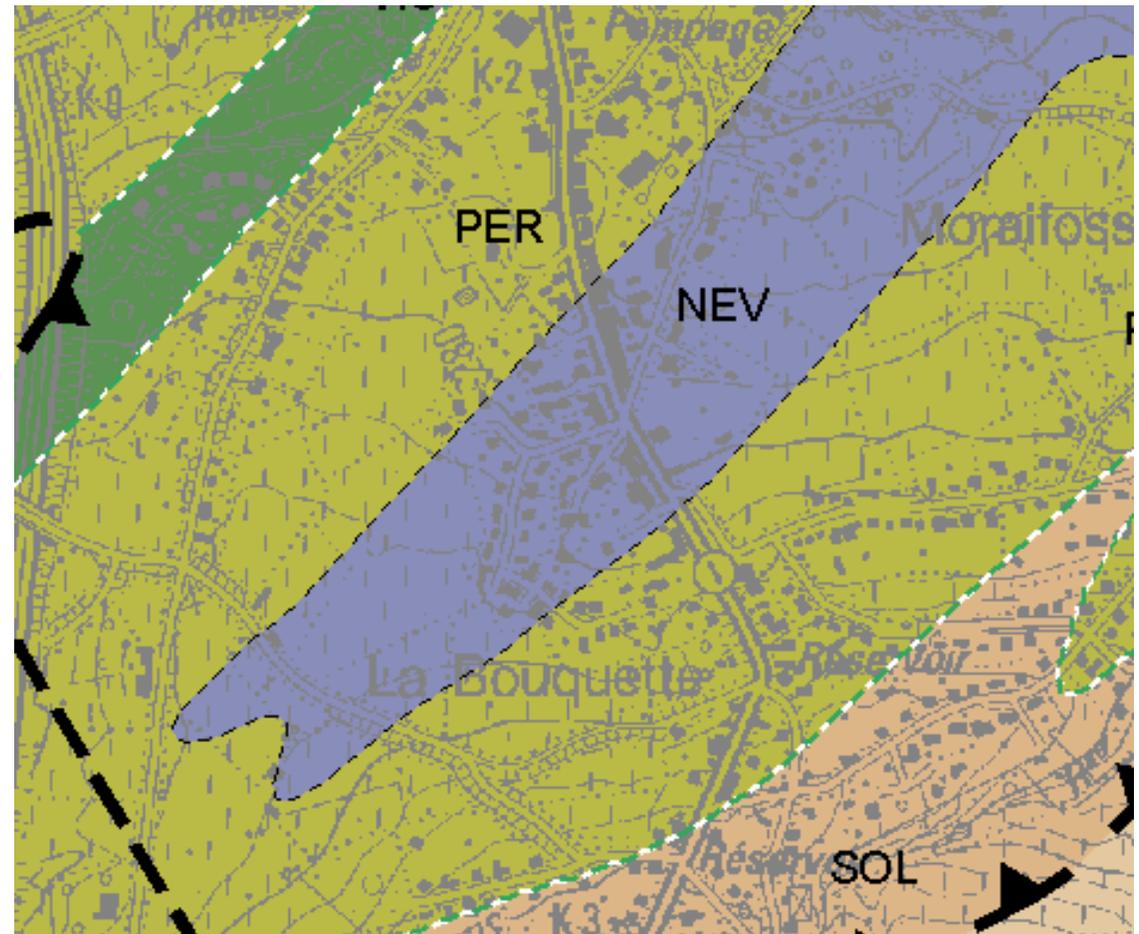
- Cartes géologiques

Formation de Névremont :
calcaires fins, gris clair, laminaires à la base, puis calcaires organoclastiques.

Formation de Pépinster :
schistes (shales et siltites) bordeaux, grès verts, grès kaolineux blancs, graveleux et conglomératiques.
A l'ouest de Fraipont, développement d'une barre quartzitique décamétrique dans la partie sommitale.

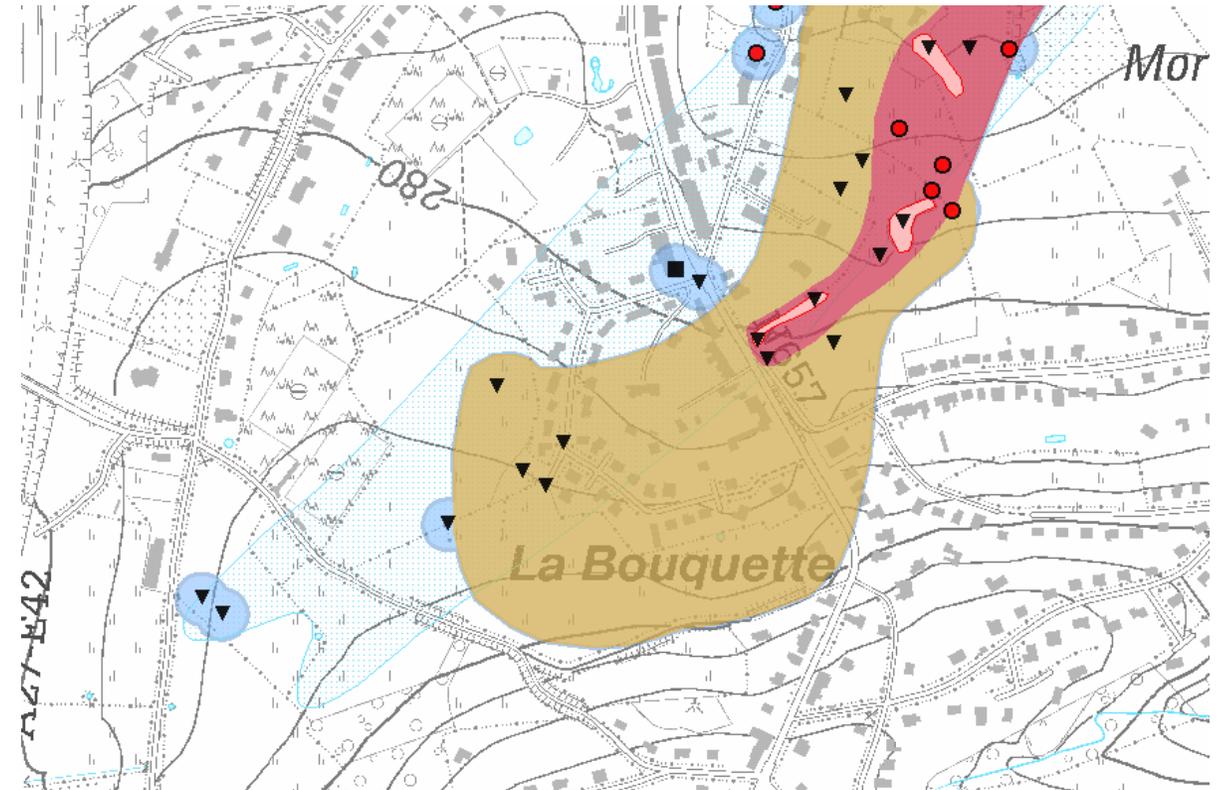
- Cartes géologiques
- Carte des thématiques du sous-sol
Portail SIG de la DGATLPE

Sites karstiques

Type de phénomène

- 🏠 Abri-sous-roche
- 👤 Cavité
- ▼ Doline-Dépression
- ⬇️ Dépression paléokarstique
- Perte-Chantoir
- 🏠 Puits houiller
- 🏠 Puits naturel
- Résurgence-Exsurgence
- Divers

Périmètres de contraintes karstiques

Niveau de contrainte

- 🟡 contrainte faible
- 🟠 contrainte modérée
- 🔴 contrainte forte

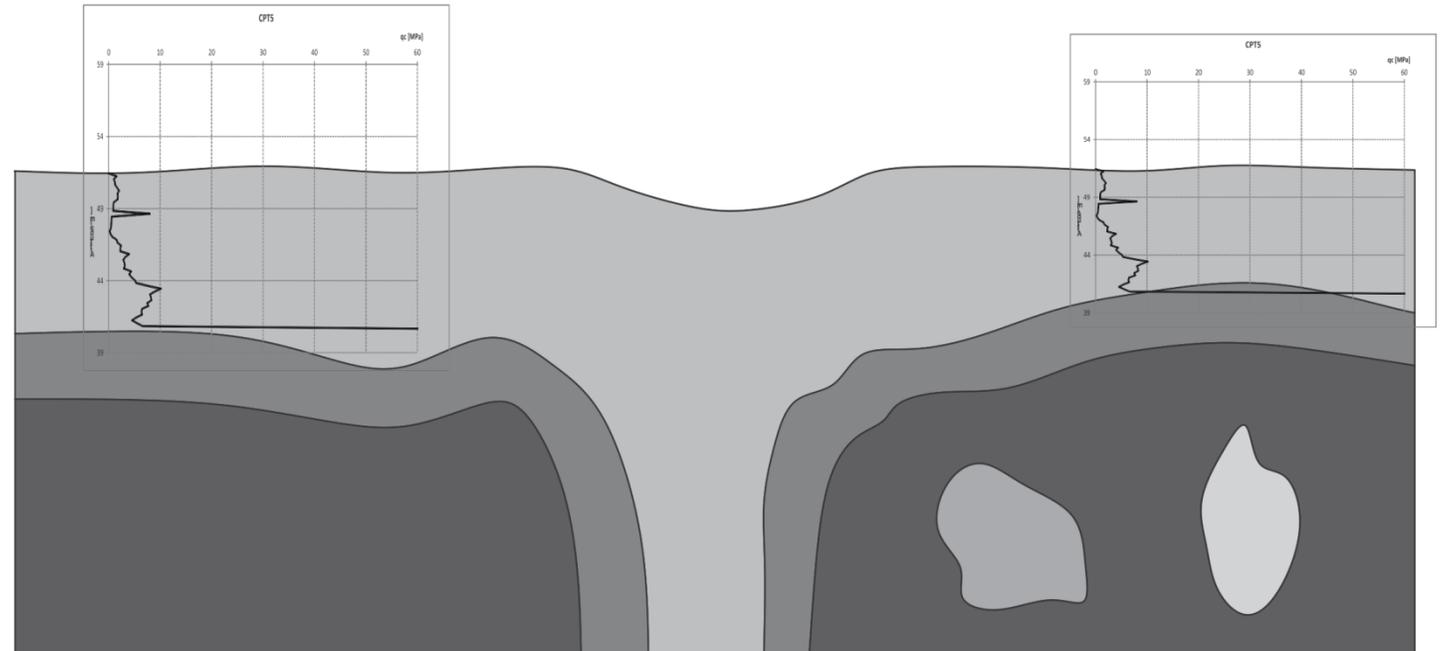
- Essais de pénétration

Caractérisation des couches meubles

Niveau bedrock altéré

Essai par nature ponctuel

Pas de détection de cavité

Pas d'information sur l'état de la roche

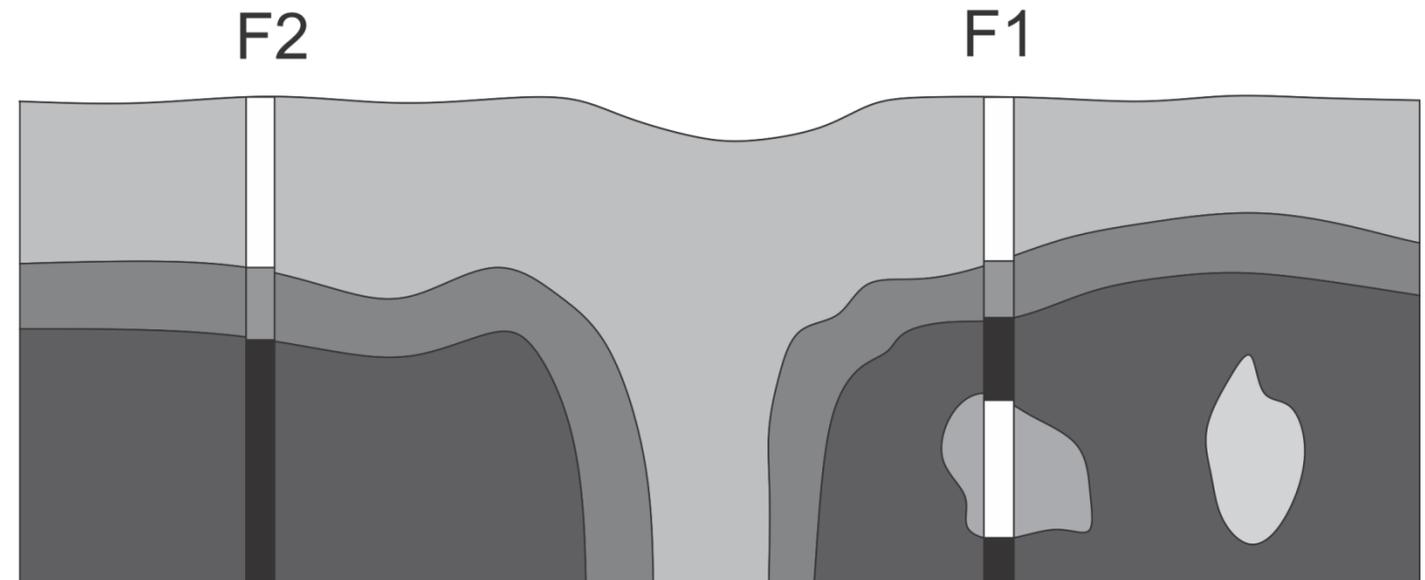
- Forage diagraphique

Caractérisation du BD altéré/sain

Possibilité détection cavité

Essai par nature ponctuel

Peu d'information sur le terrain meuble

Conditions de forage compliquées

- Roche saine ou peu fracturée
- Roche moyennement à fortement fracturée
- Roche broyée, nombreux remplissages argileux

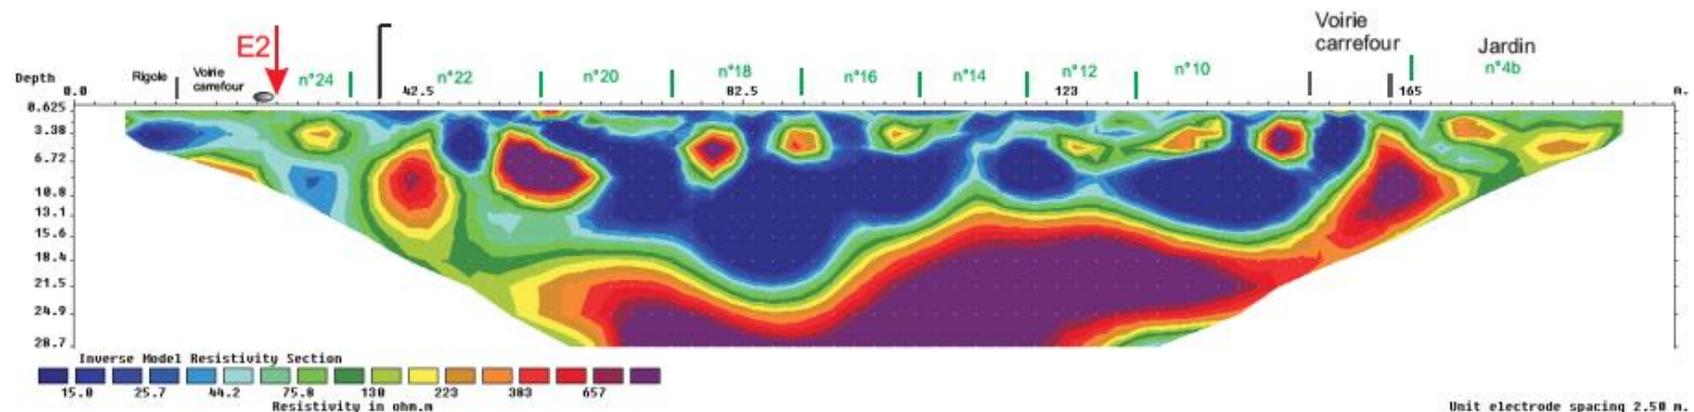
- Tomographie électrique: mise en évidence des contrastes de résistivité

Vision 2D/3D le long de plans

Contraste roche saine/roche altérée

Contraste cavité (remplie eau/sédiment) / roche saine

Contraste cavité (vide) / roche saine peu visible

Pas d'information sur les propriétés mécaniques

Transition des couches pas toujours évidente

Emprise importante en zone urbanisée

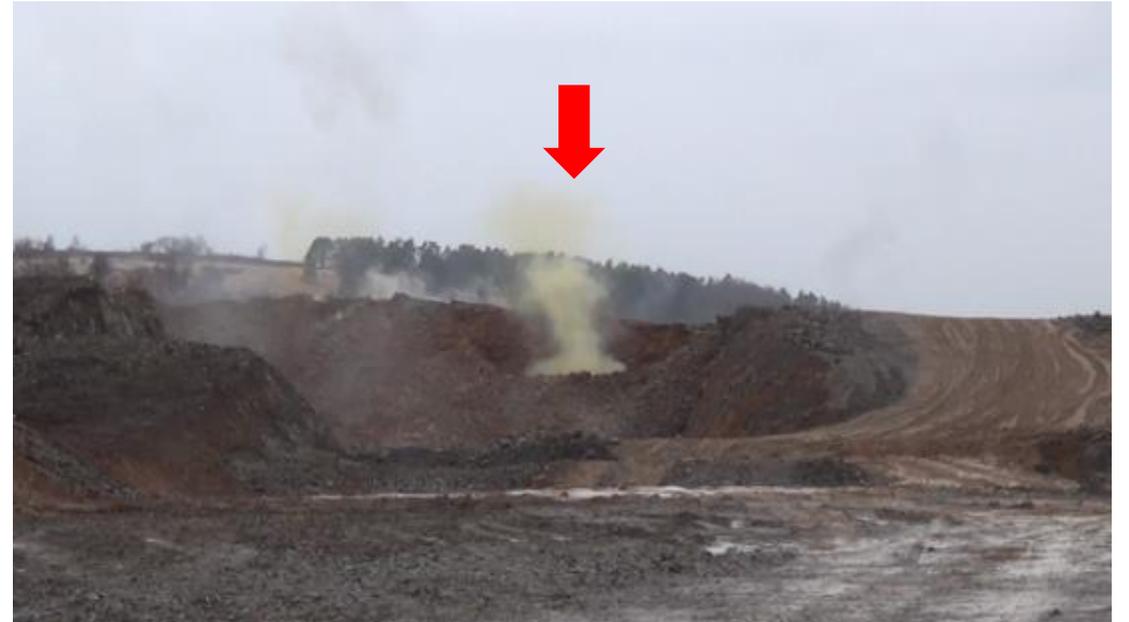
Effondrement des déblais dans une cavité karstique

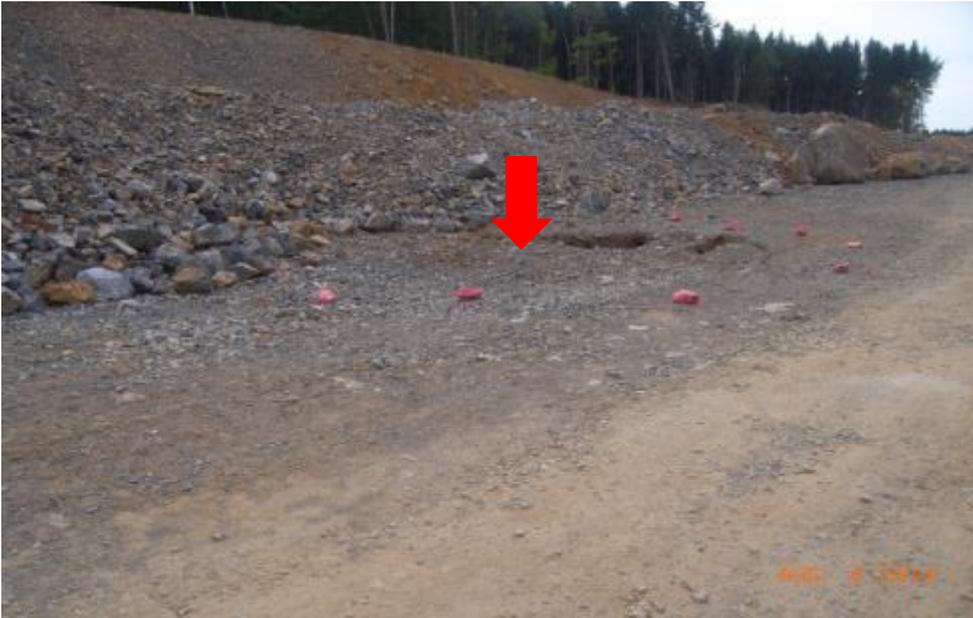
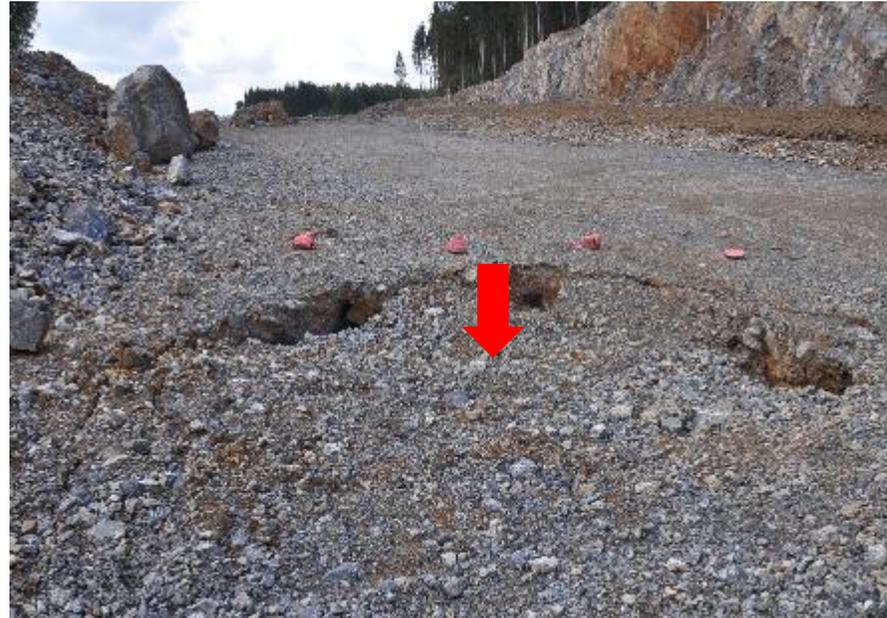
La zone continue à s'affaisser

Une fois le fond de coffre de l'autoroute atteint, une zone de 40 m² continue à s'affaisser.

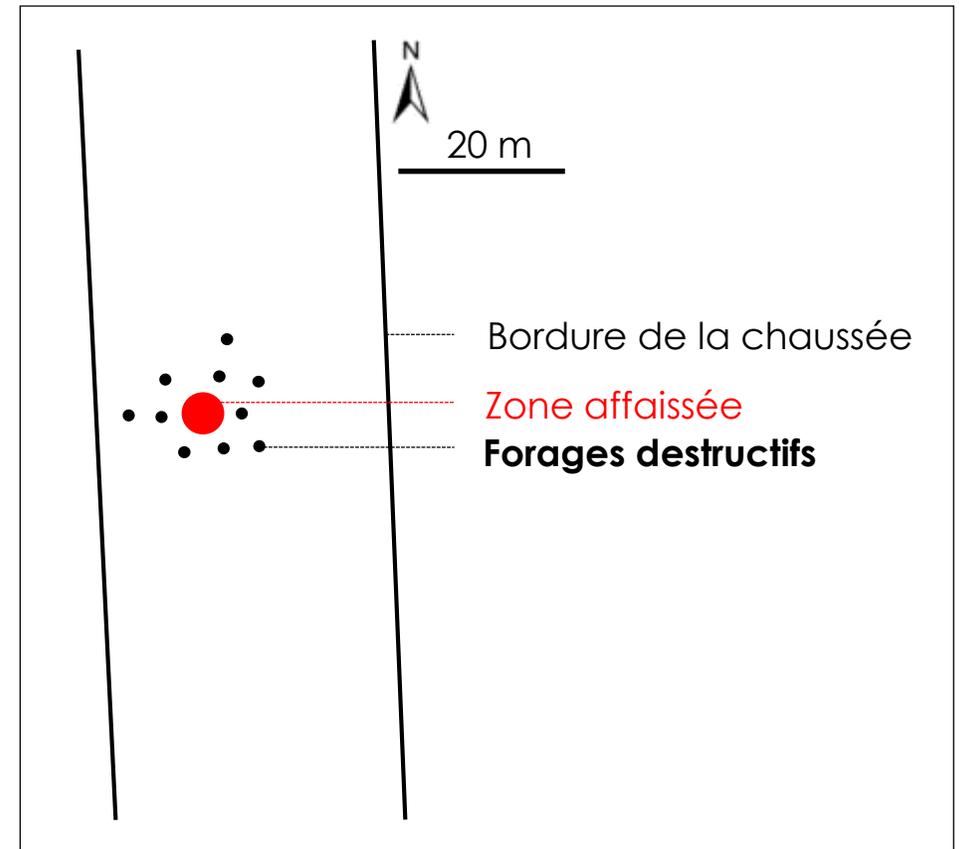
Première solution : dalle sur pieux.

→ Report des charges au droit des appuis, en profondeur dans le terrain.

→ Réalisation de **forages destructifs diagraphiques**.

S'assurer de la présence de roche saine en profondeur

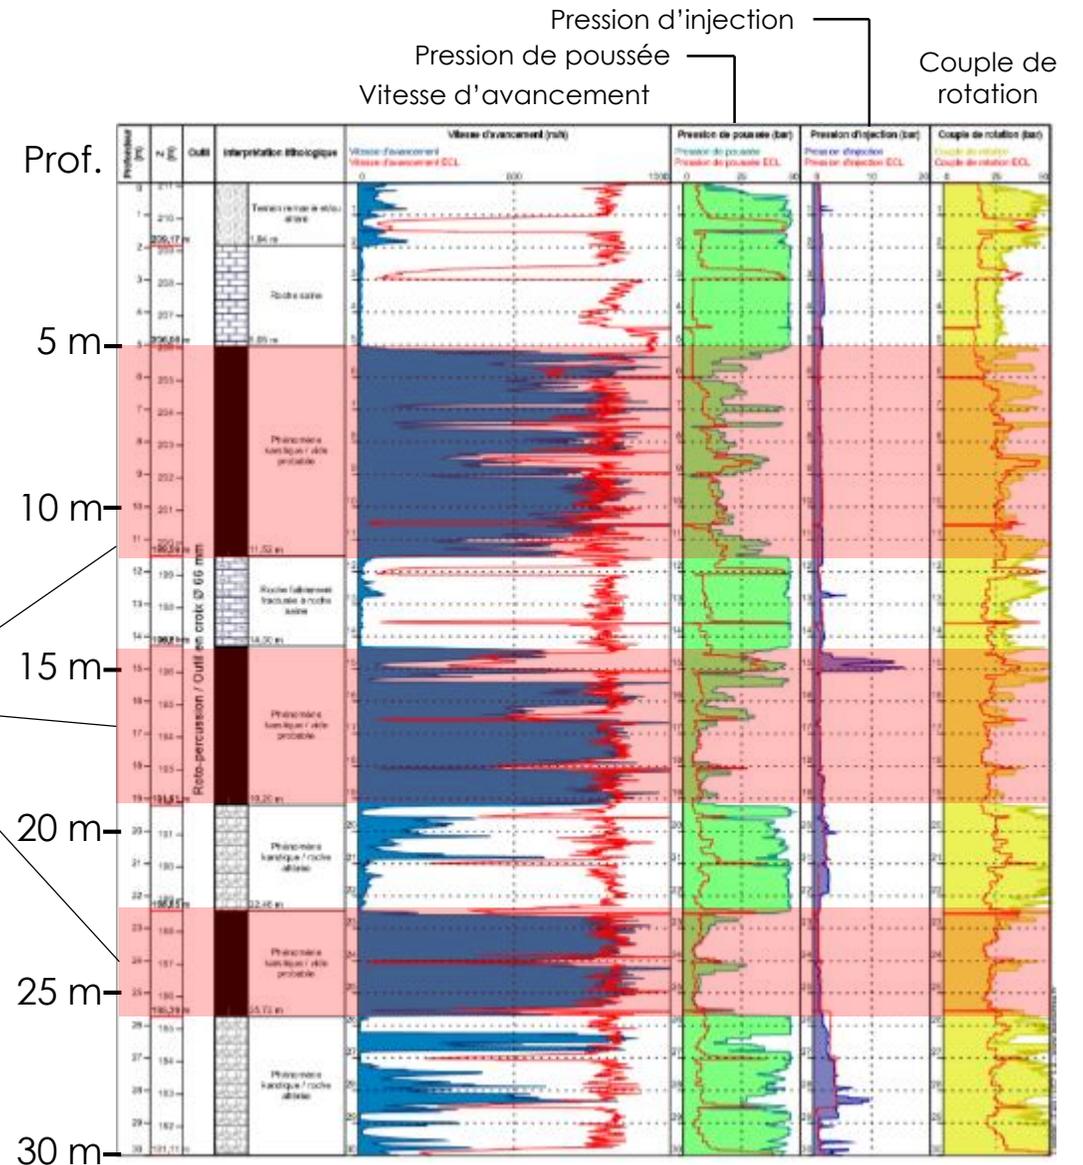
Évidences de la présence de vides en profondeur

Résultats des forages diagraphiques :

- Des vides sont détectés jusqu'à des profondeurs supérieures à 25 m.
- Milieu très hétérogène.
- Roches en trop mauvais état pour recevoir une charge ponctuelle.

Vitesse d'avancement élevée et pression de poussée faible
→ **Roches déconsolidées et/ou sédiments meubles**

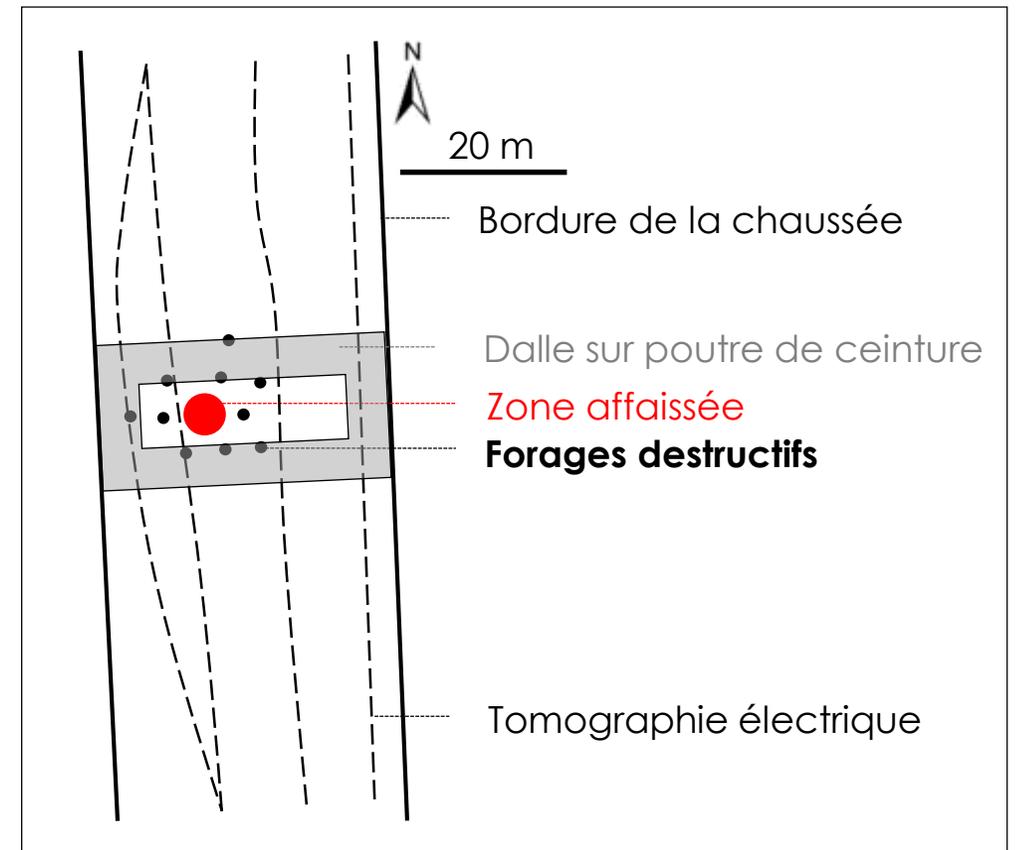
Deuxième solution : dalle sur poutre de ceinture.

- Report des charges en surface, autour de la zone affaissée.
- Prise en compte de l'hétérogénéité du terrain de façon continue (2D).
- Réalisation de **tomographies électriques**.

Cartographier les zones de résistivités électriques élevées (roches) et

les zones de résistivités électriques faibles (poches déconsolidées et/ou meubles)

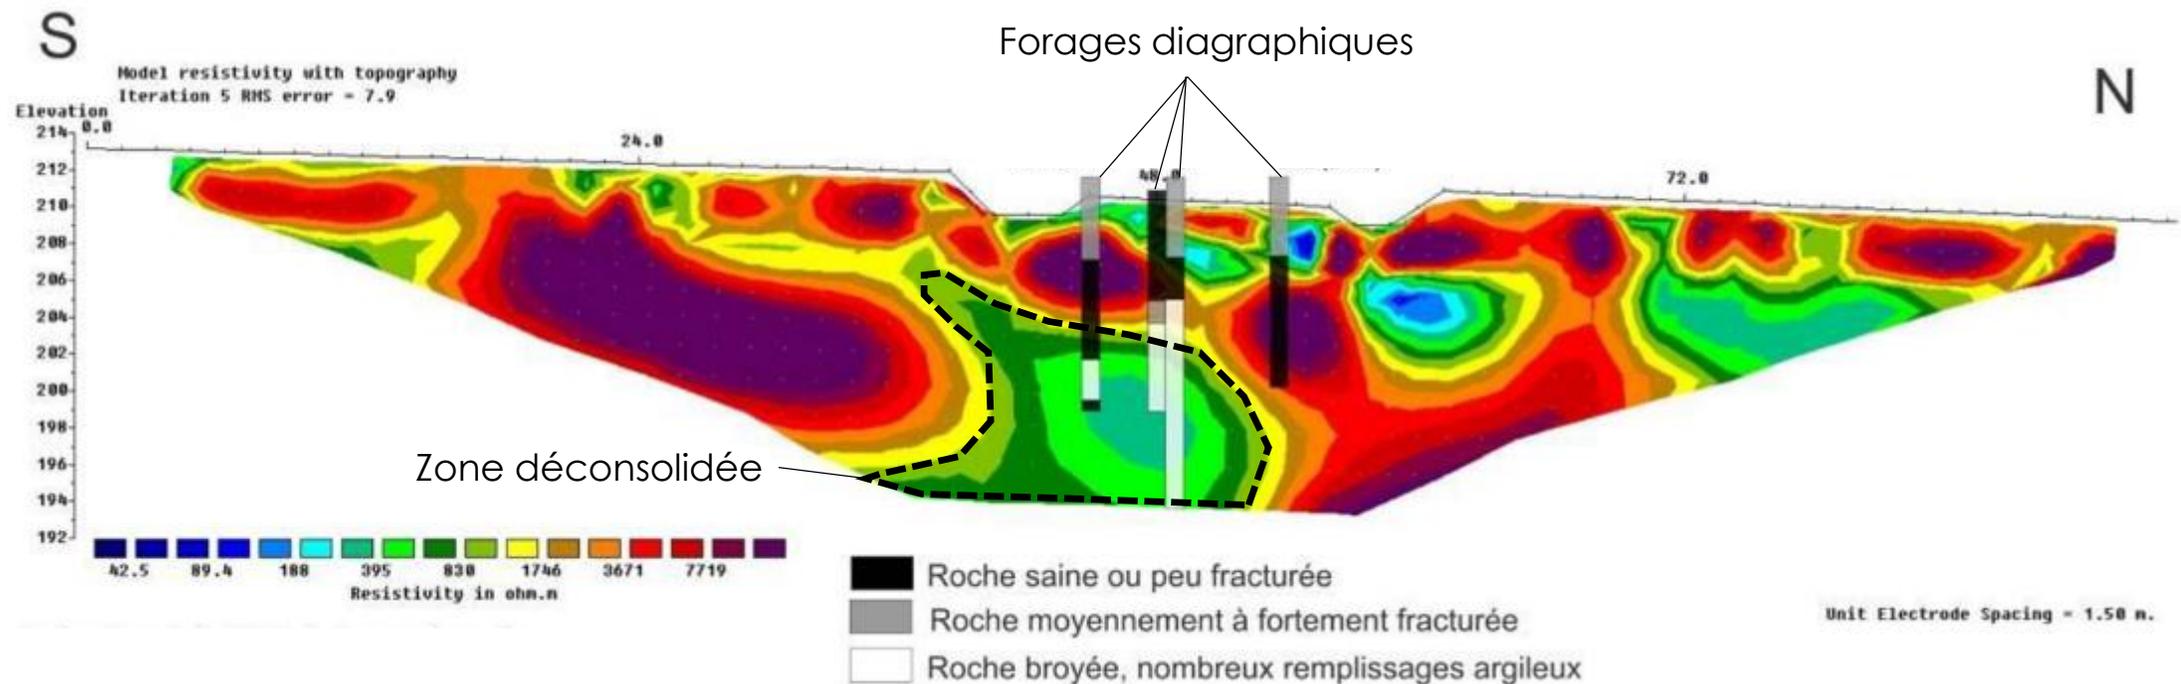
Corrélation avec les forages diagraphiques

→ Information sur l'hétérogénéité du terrain.

→ Identification de la zone déconsolidée sous la dalle.

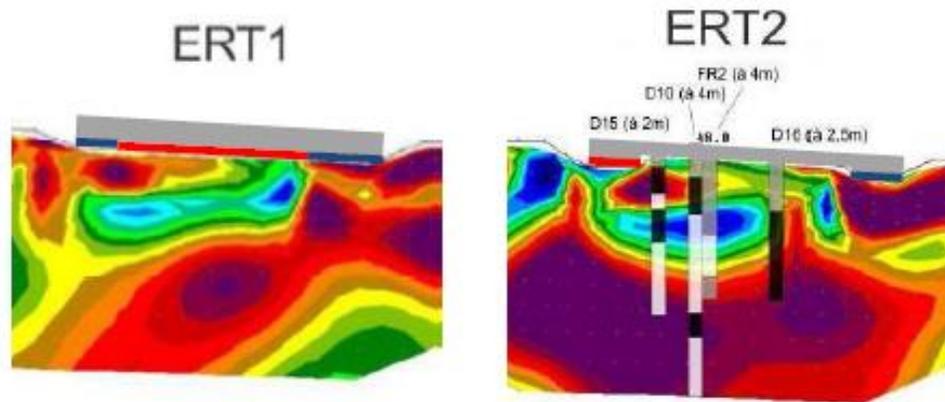
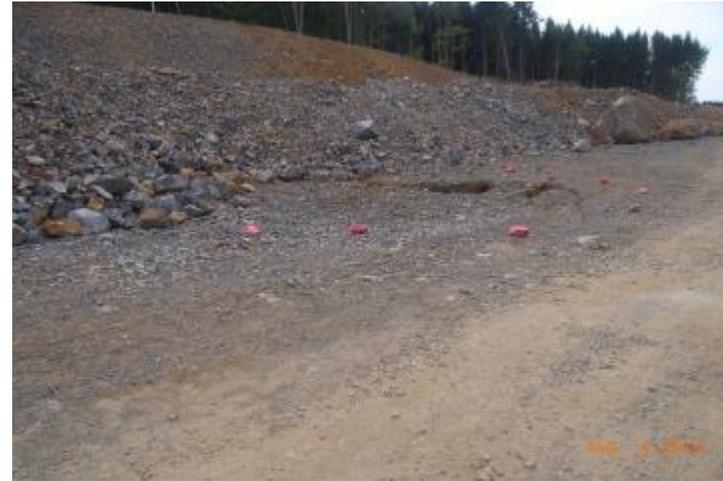
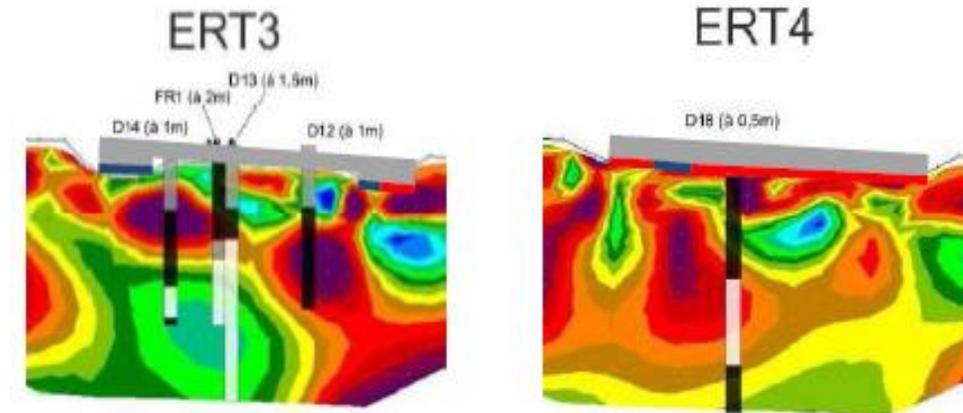
Août 2014

Identification des zones portantes
