GESTION D'INSTABILITÉ DE TALUS EN PHASE DE CHANTIER

LE CONTOURNEMENT DE COUVIN

Sarah GEENINCKX, SPW

Nicolas CHARUE, GeoCoS

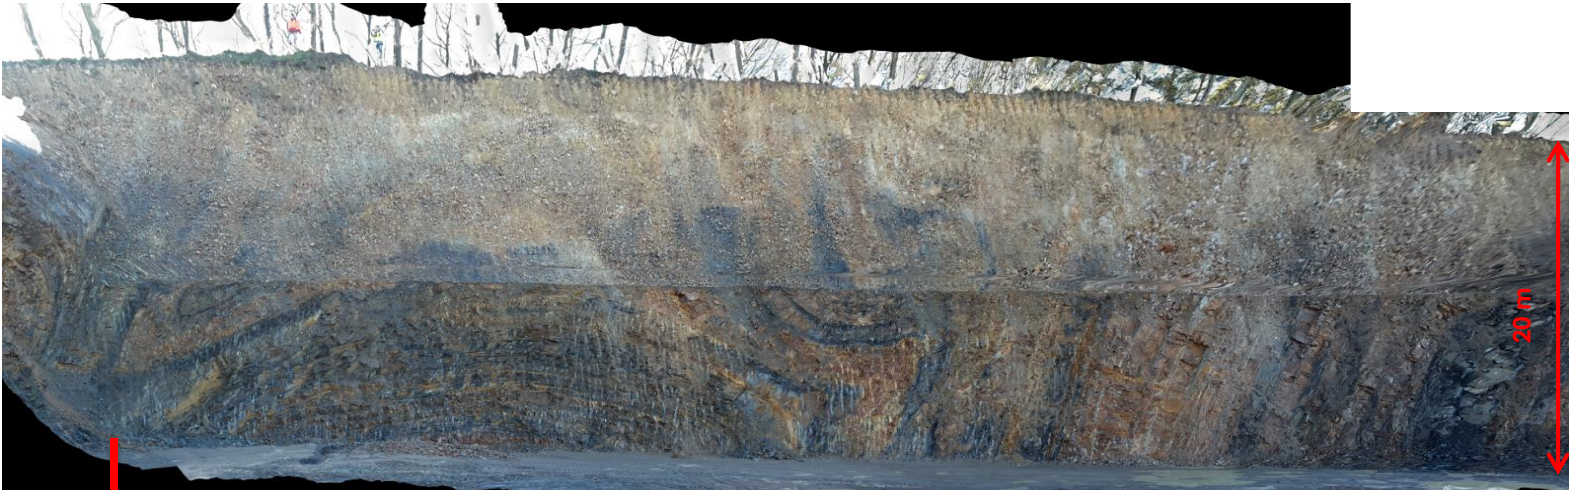
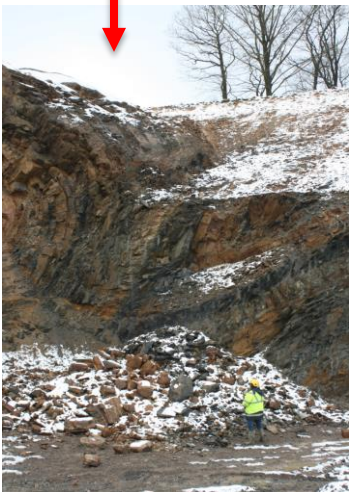
Mise au jour de structures géologiques très complexes

Fracturation intense du massif rocheux

→ **Dégradation de certains niveaux**
après excavation

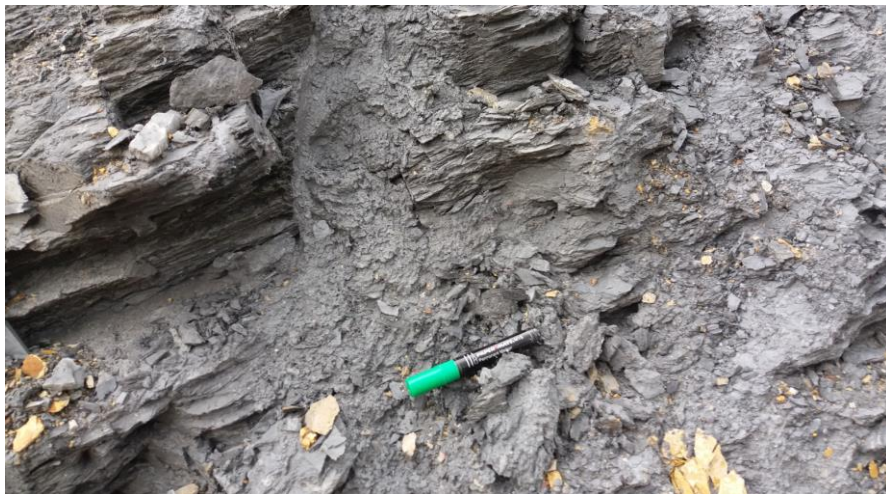
Ameublissement local de certains niveaux

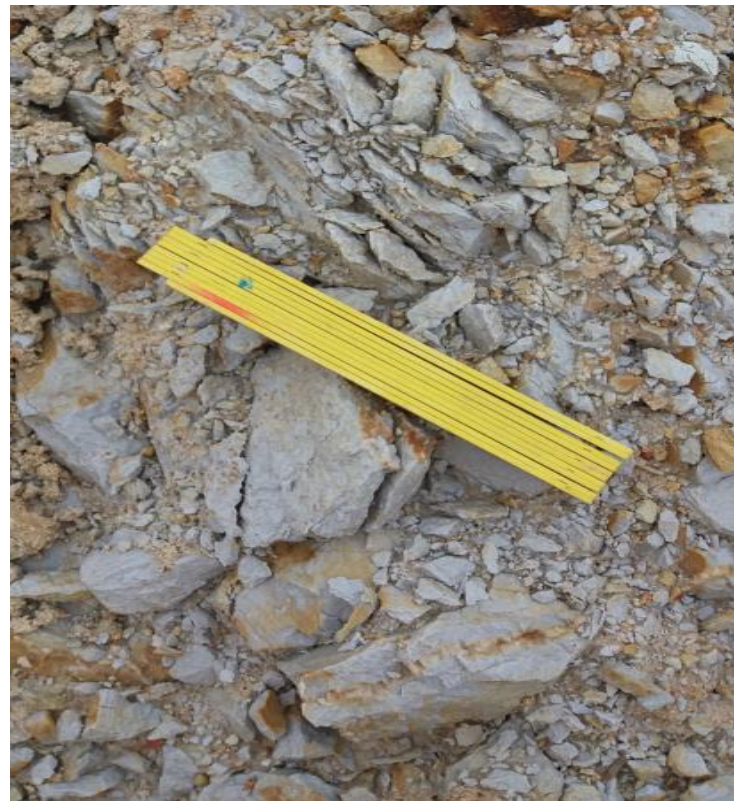
Fragmentation des éléments rocheux

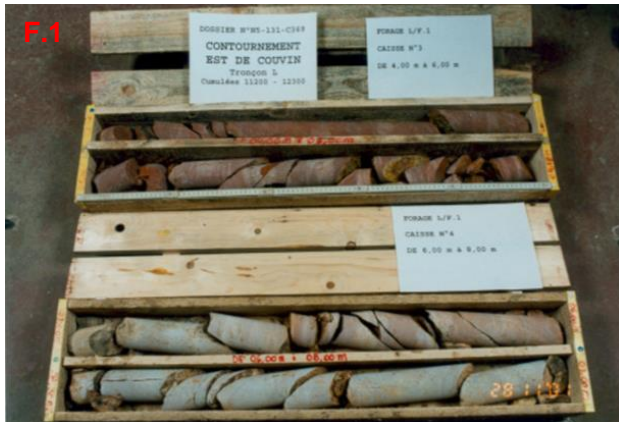
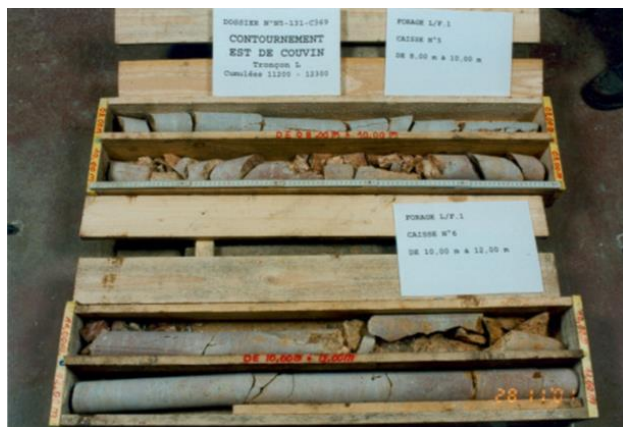
PROFIL EN TRAVERS
à la cumulée 11700

Indice de qualité.

IQ = Indice de qualité = Q/L.

L = Longueur (en cm) de la passe.

Q = Longueur cumulée (en cm) des carottes de longueur supérieure à 10 cm.

Interprétation géologique probable. (A. BOUFFIOUX)

de 0,00 m à 0,20 m : Colluvium (QUATERNAIRE).

de 0,20 m à 2,00 m : Grès et phyllades décomposés du Devillien supérieur Dv₂ (Cambrien inférieur, PRIMAIRE).

de 2,00 m à 20,00 m : Grès du Devillien supérieur Dv₂ (Cambrien inférieur, PRIMAIRE).

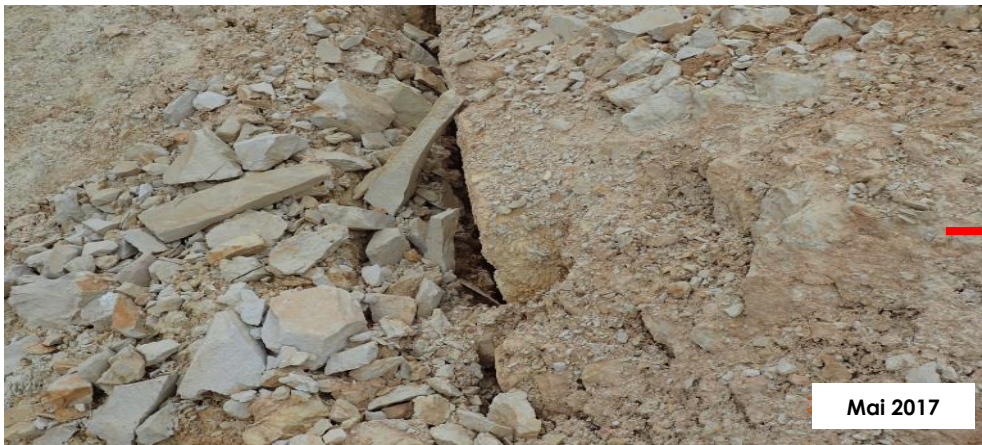
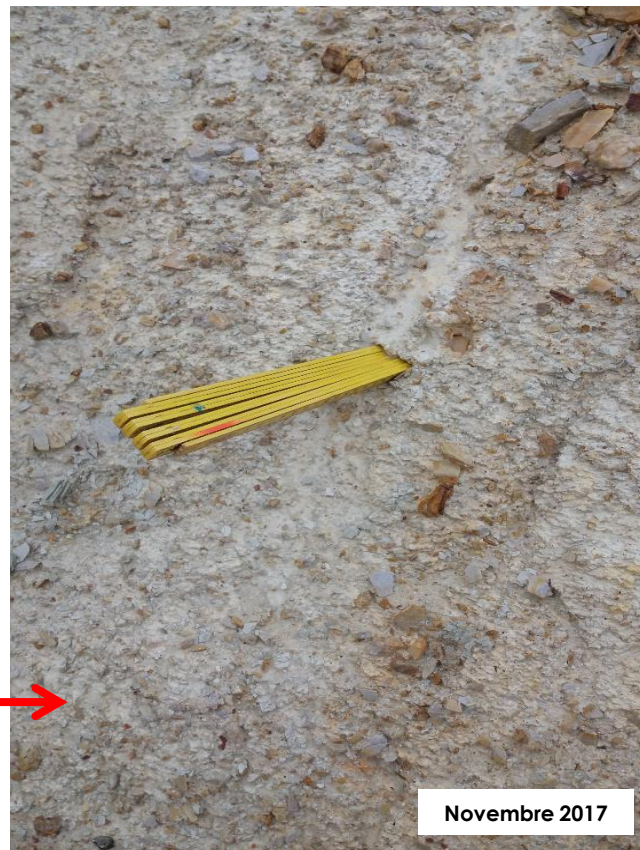
Roches minées pour l'excavation des déblais

Fragmentation extrême des éléments rocheux

Ameublissement à l'échelle du déblai

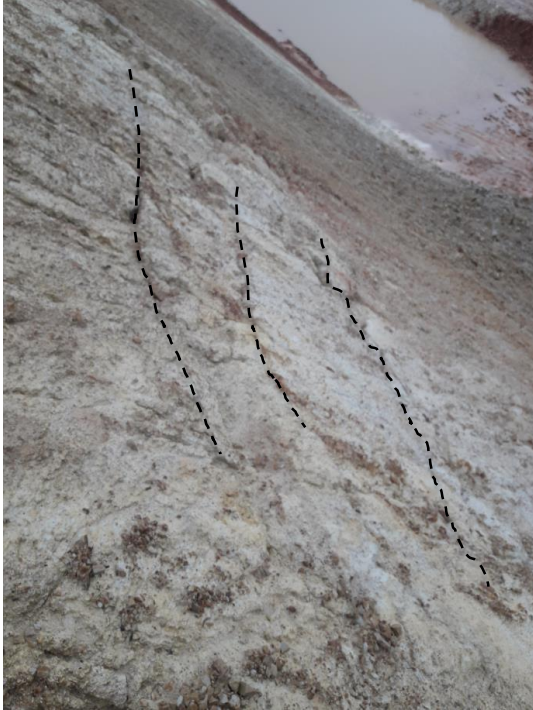
Fissures et bourrelets dans la pente

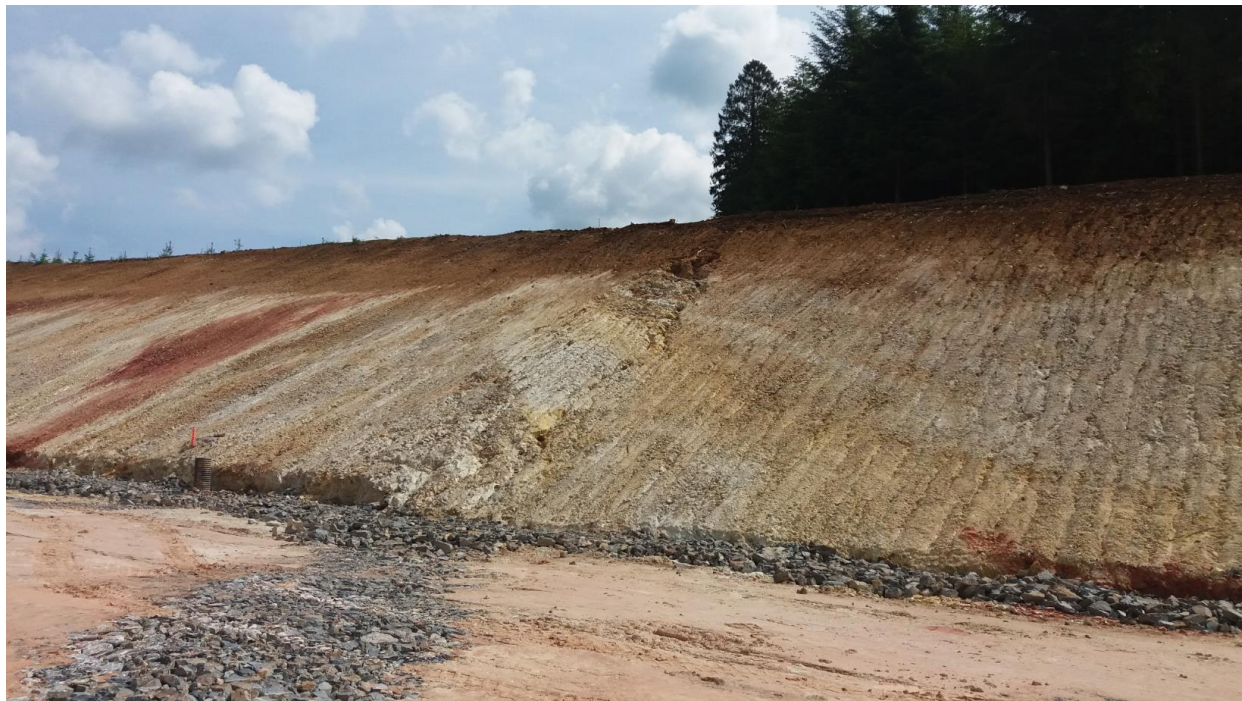
Venues d'eau

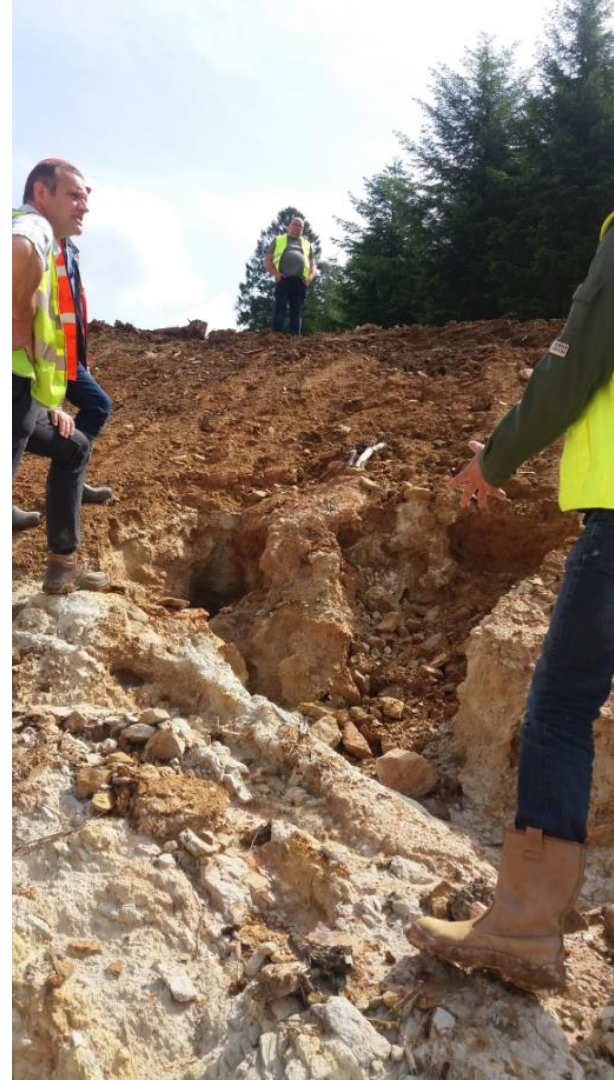
Venue d'eau ponctuelle et ravines

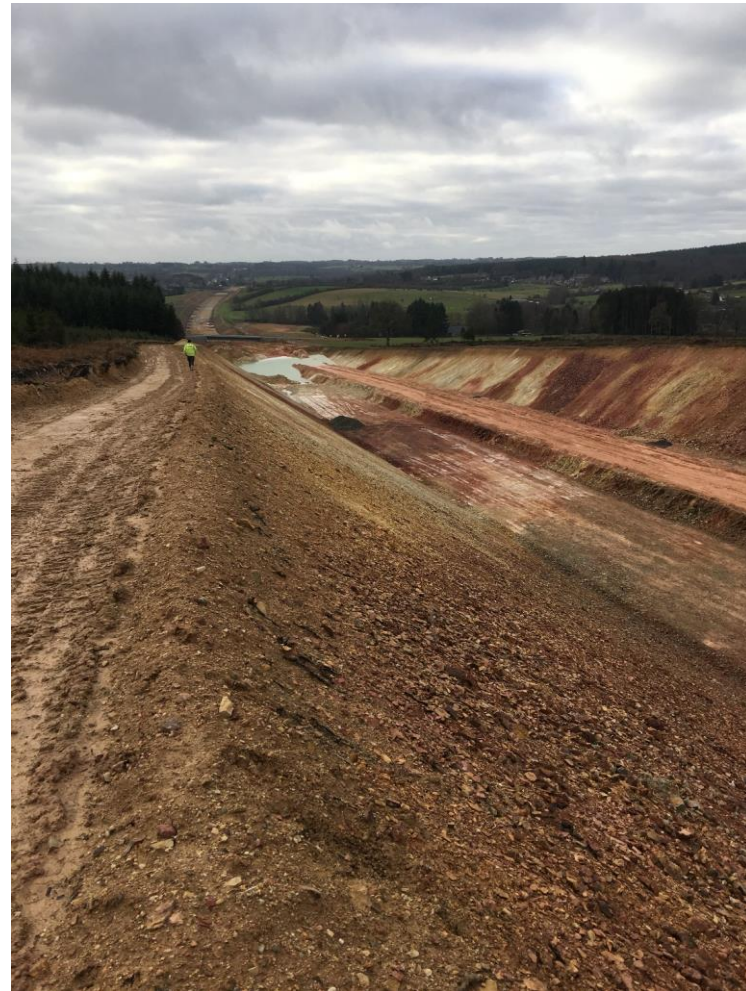
Diagnostic & Contraintes:

1. Talus instable
2. Tectonique complexe
3. Observations de dégradabilité rapide
4. Réponse rapide souhaitée car chantier en cours
5. Solutions limitées (mise en œuvre – emprise)

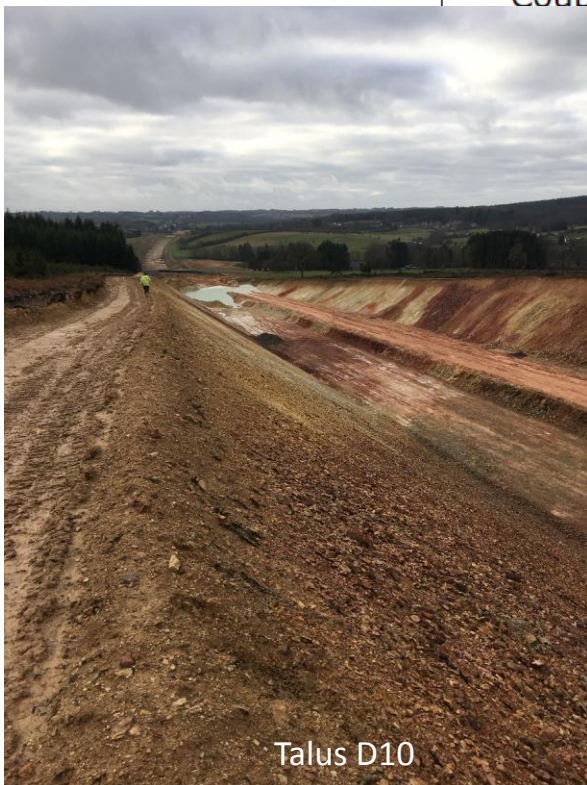
Coupe en travers au droit du D10 (bK11.600)

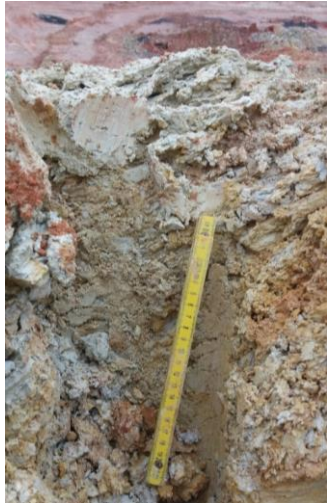
Grès argileux **dégradé en sol** (en crête)

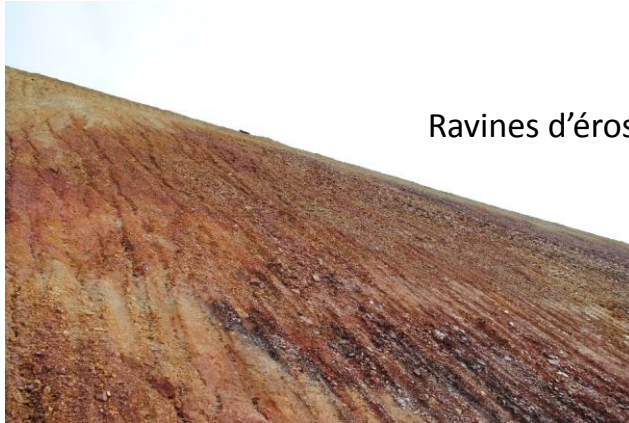
Ravines d'érosion

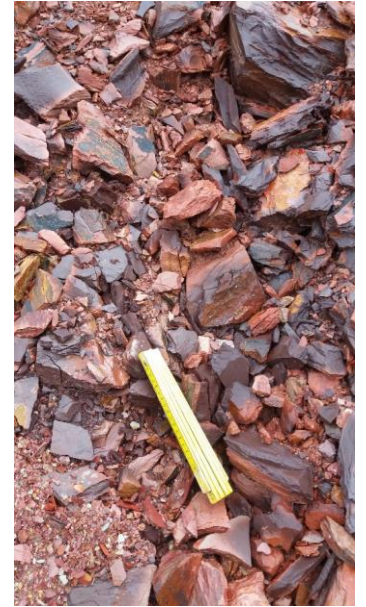
Matériau Shale à siltite rouge **altéré à très altéré**

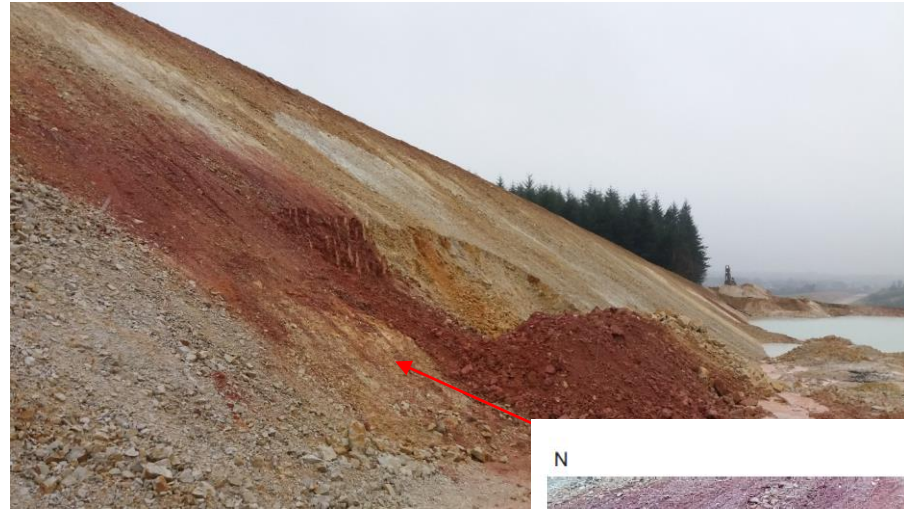
Variabilité latérale

Zone 1 : Shale à siltite rouge **très altéré à décomposé**

Zone 2 : Shale blanc à gris-jaune **décomposé**

Zone 3 : Grès argileux ocre **altéré à très altéré**

Zone 4 : Grès argileux blanc **altéré à très altéré**

Zone 5 : Shale à siltite rouge **altéré à très altéré**

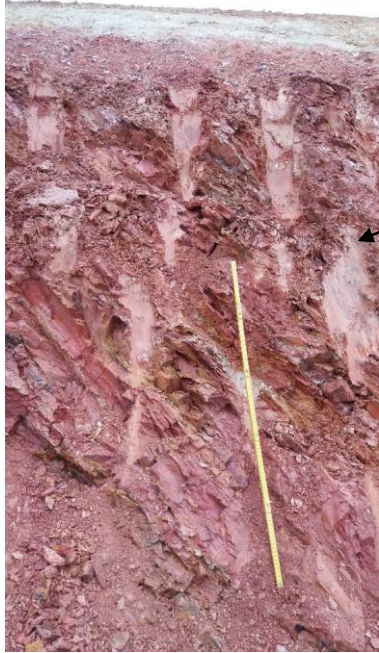
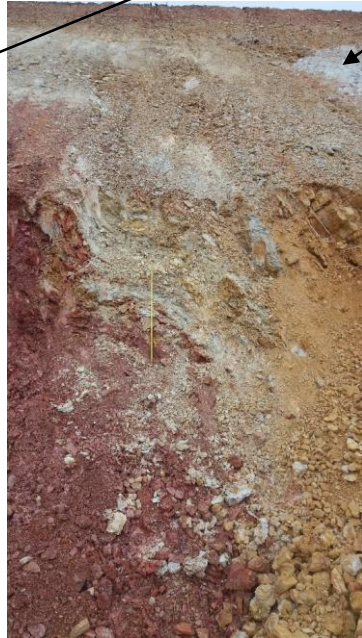
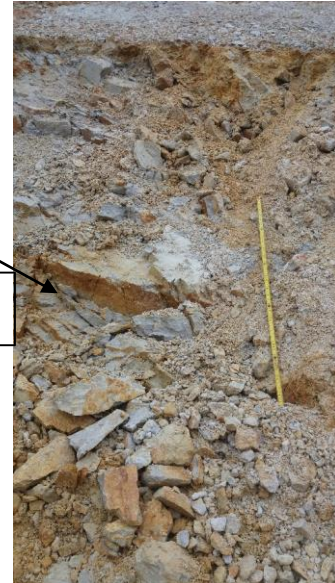
Echantillonnage

Zone 1 : Shale à siltite rouge **très altéré à décomposé**

Zone 2 : Shale blanc à gris-jaune **décomposé**

Zone 3 : Grès argileux ocre **altéré à très altéré**

Zone 4 : Grès argileux blanc **altéré à très altéré**

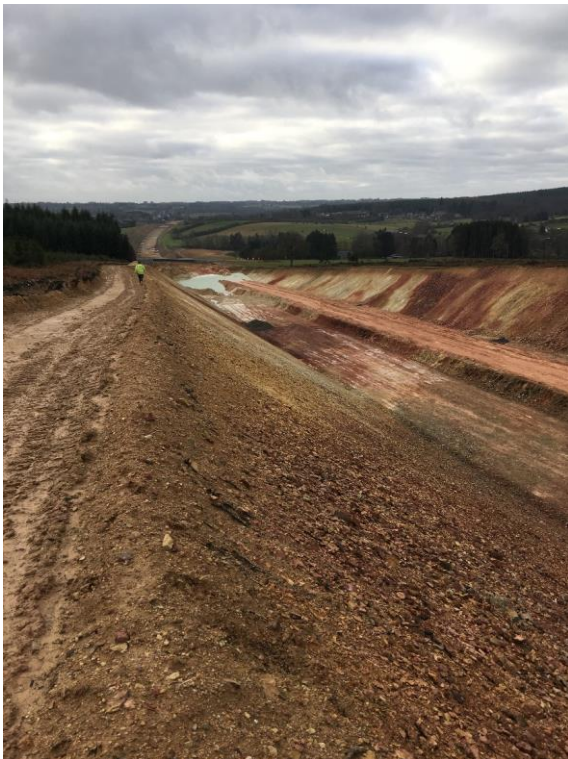
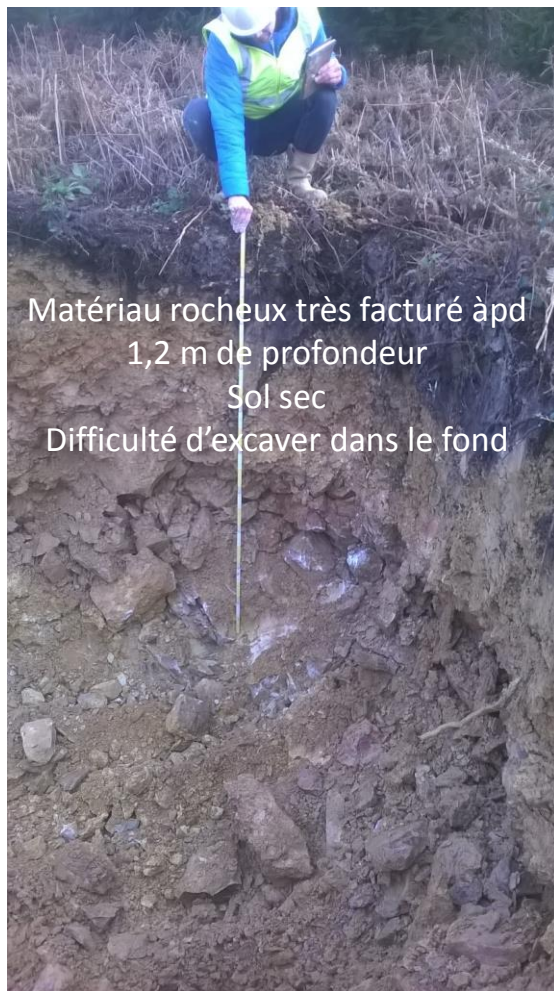
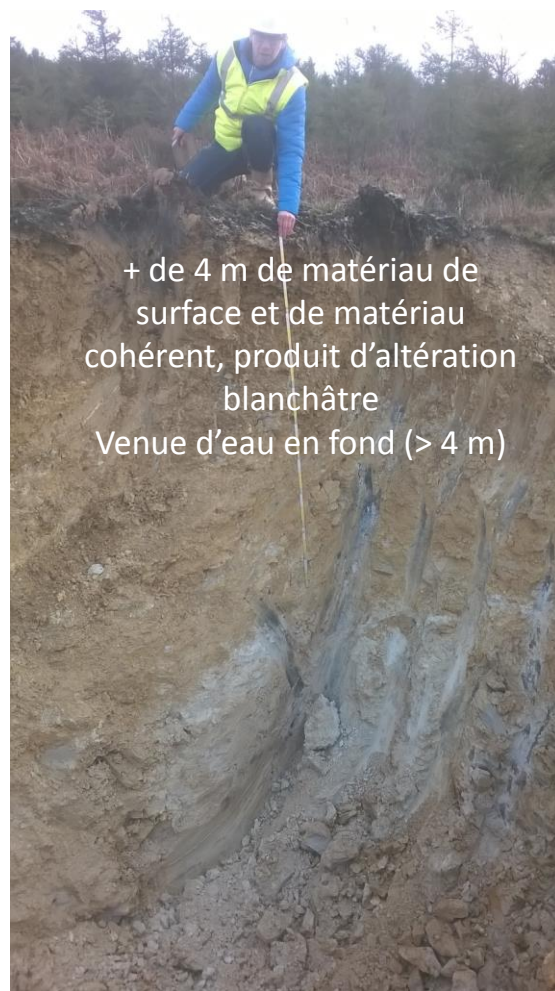
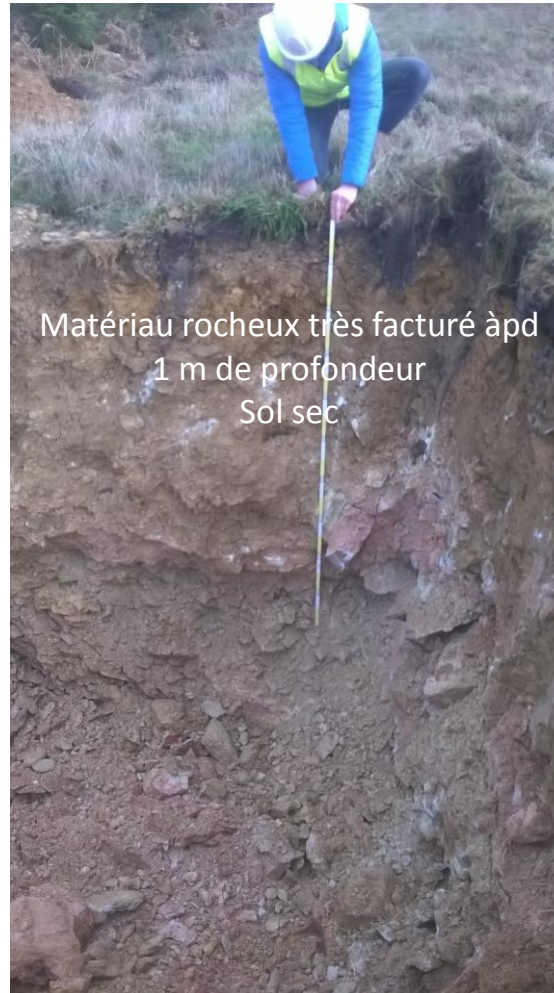
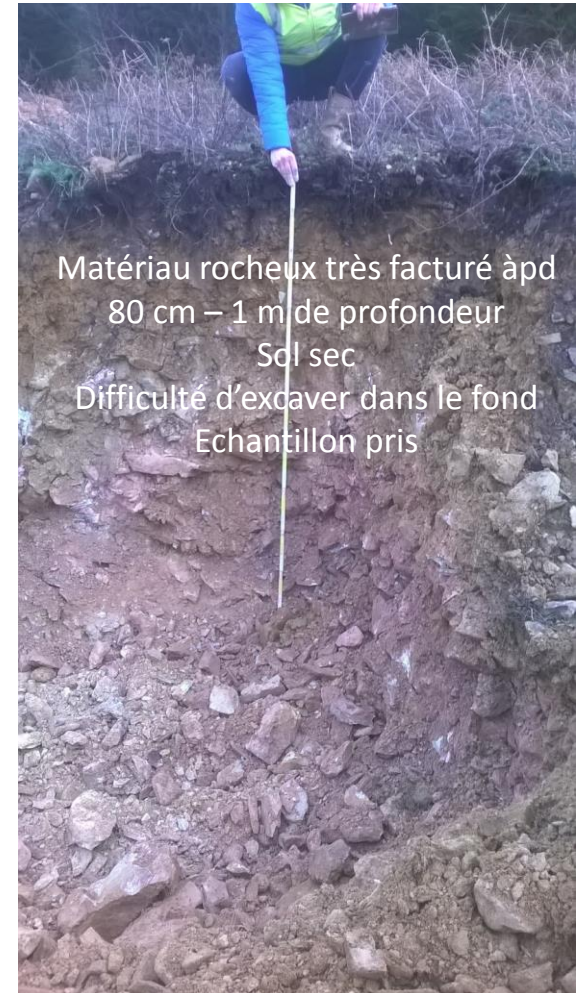
Sondage in situ (en crête)

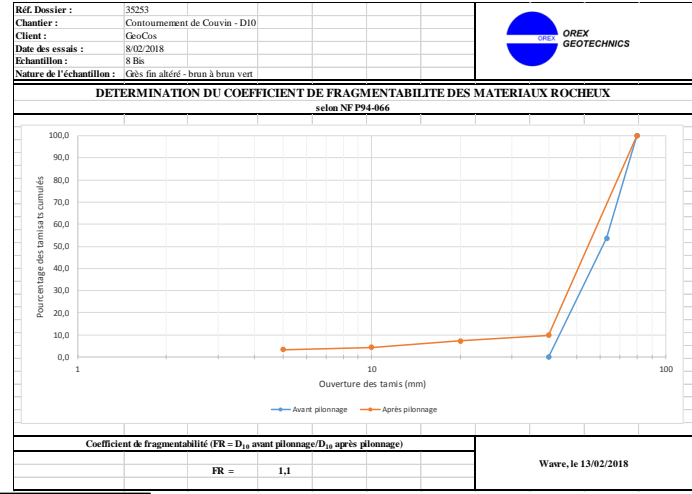
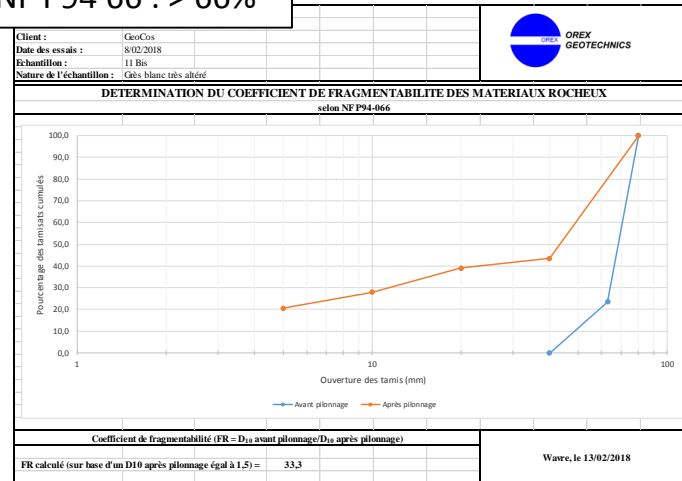
Matériau fragmentable au sens de la NF P94 66 : > 66%

Essai non réalisable sur certains échantillons car trop dégradé

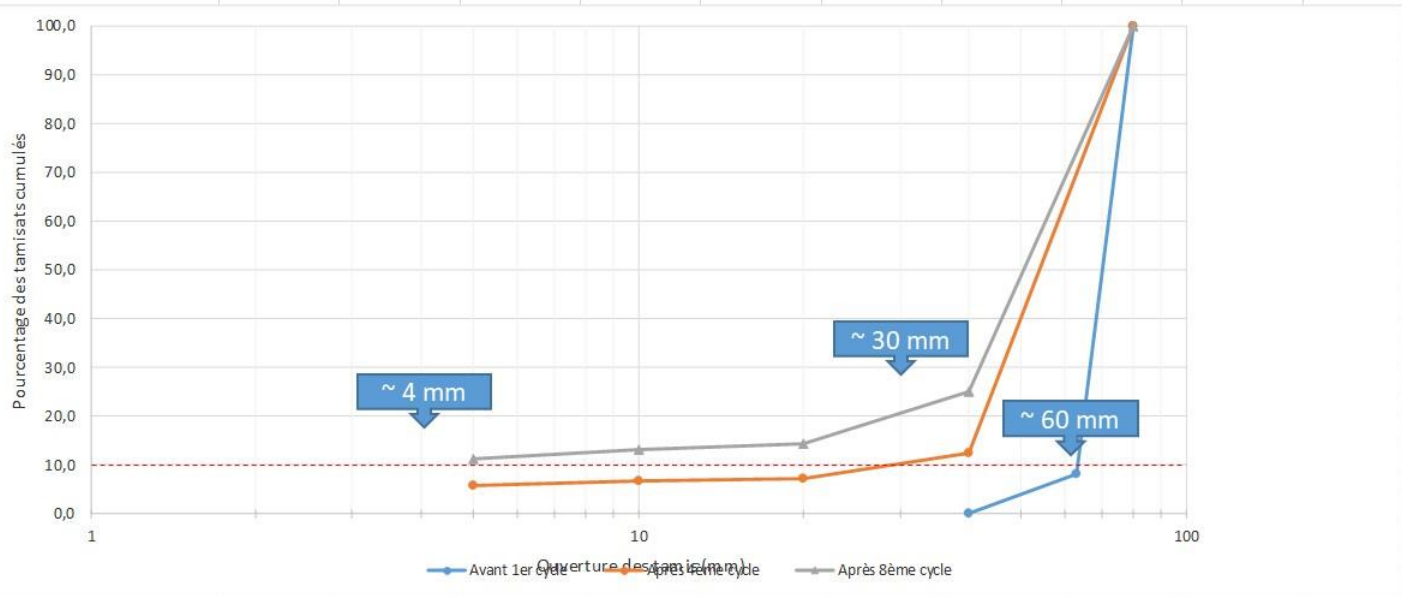
DETERMINATION DU COEFFICIENT DE DEGRADABILITE DES MATERIAUX ROCHEUX

DG = coeff de dégradation
 D_{10} avant 1^{er} cycle / D_{10} après 4^e cycle

Coefficient de dégradabilité (DG = D_{10} avant 1er cycle / D_{10} après 4ème cycle)

DG = 2 → 15

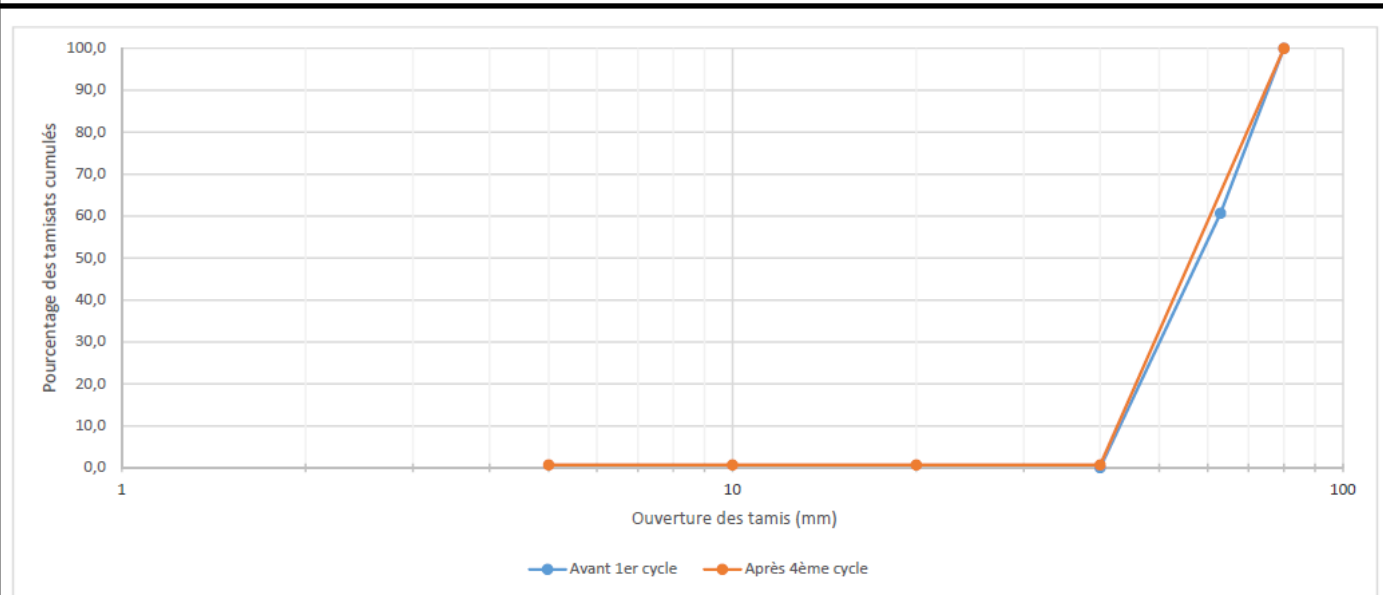
DETERMINATION DU COEFFICIENT DE DEGRADABILITE DES MATERIAUX ROCHEUX
 selon NF P94-067

Coefficient de dégradabilité ($DG = D_{10}$ avant 1er cycle / D_{10} après 4ème cycle)

DG= 1,0

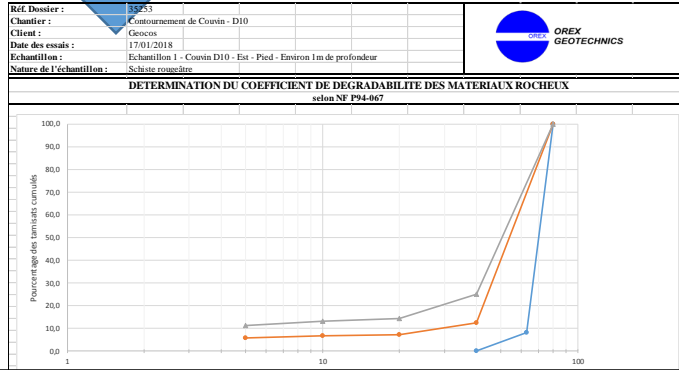
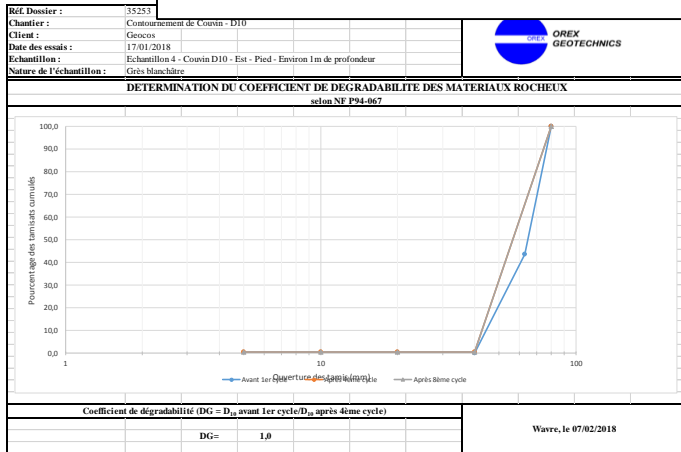
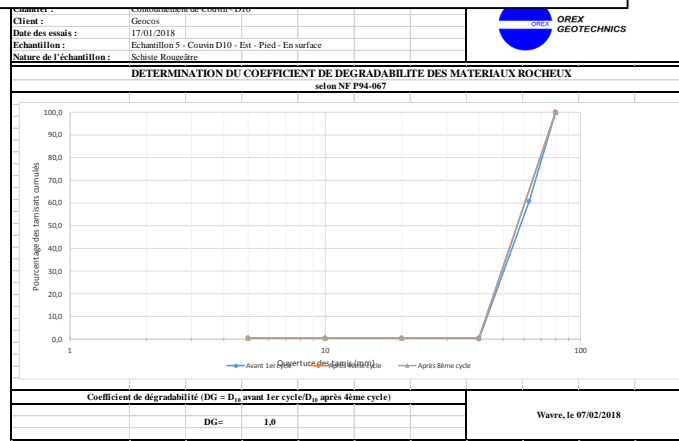
Essais de dégradabilité – 4 cycles → 8 cycles (hors norme)

Confirmation caractère fortement dégradable ou non en fonction de l'échantillon (minéralogie)

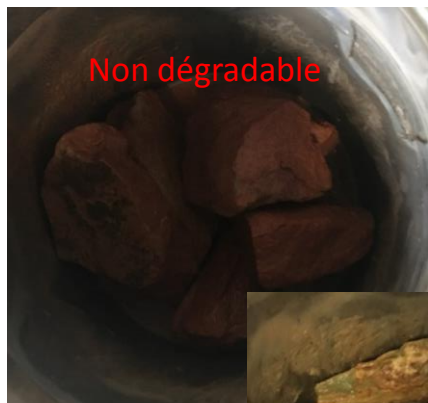
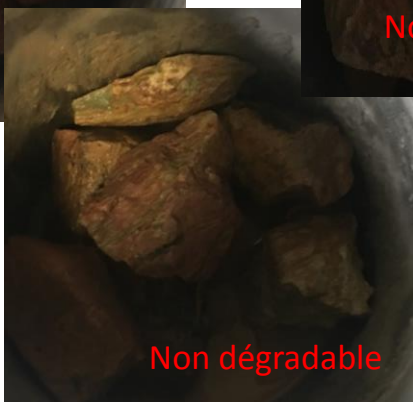
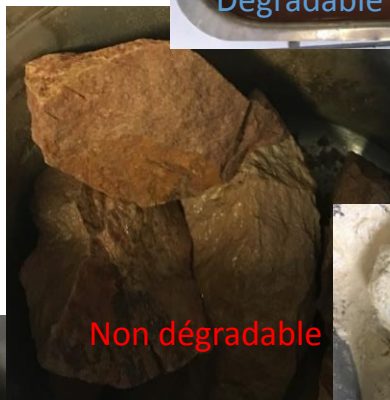
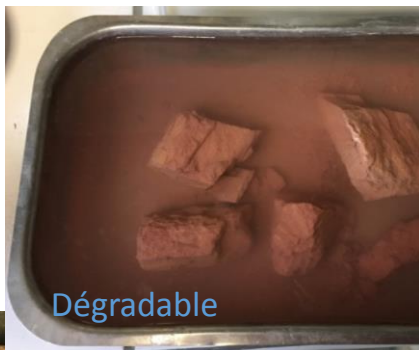
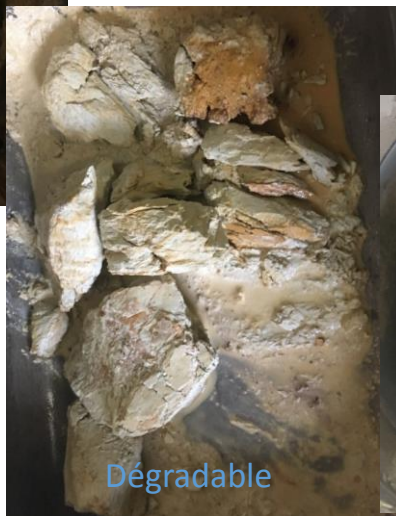
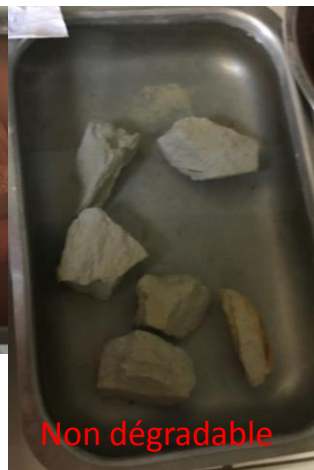
Prélevés à 2,5 m
d'intervalle

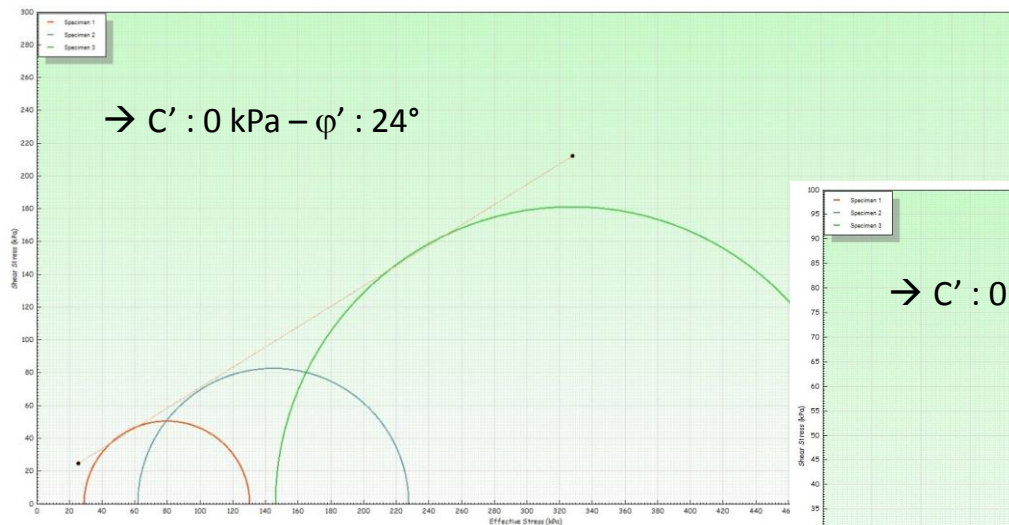
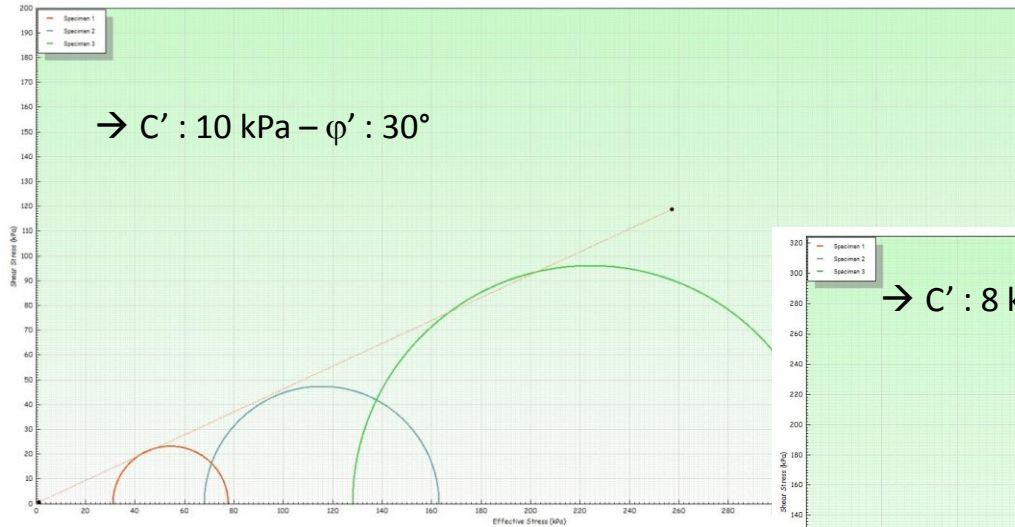
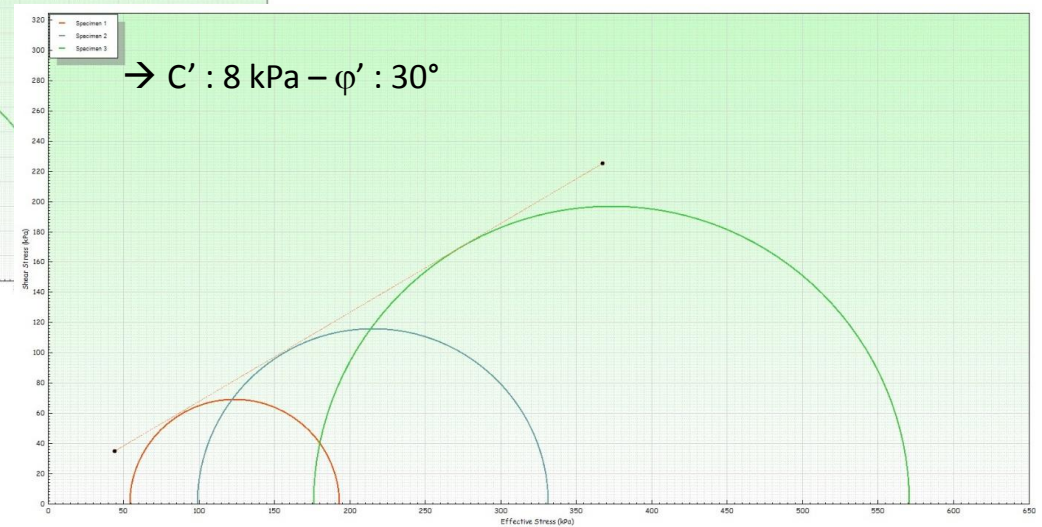
Essais Triaxiaux CU +u (Obtention des paramètres de cisaillement c' et ϕ')
Sur échantillons décomposés

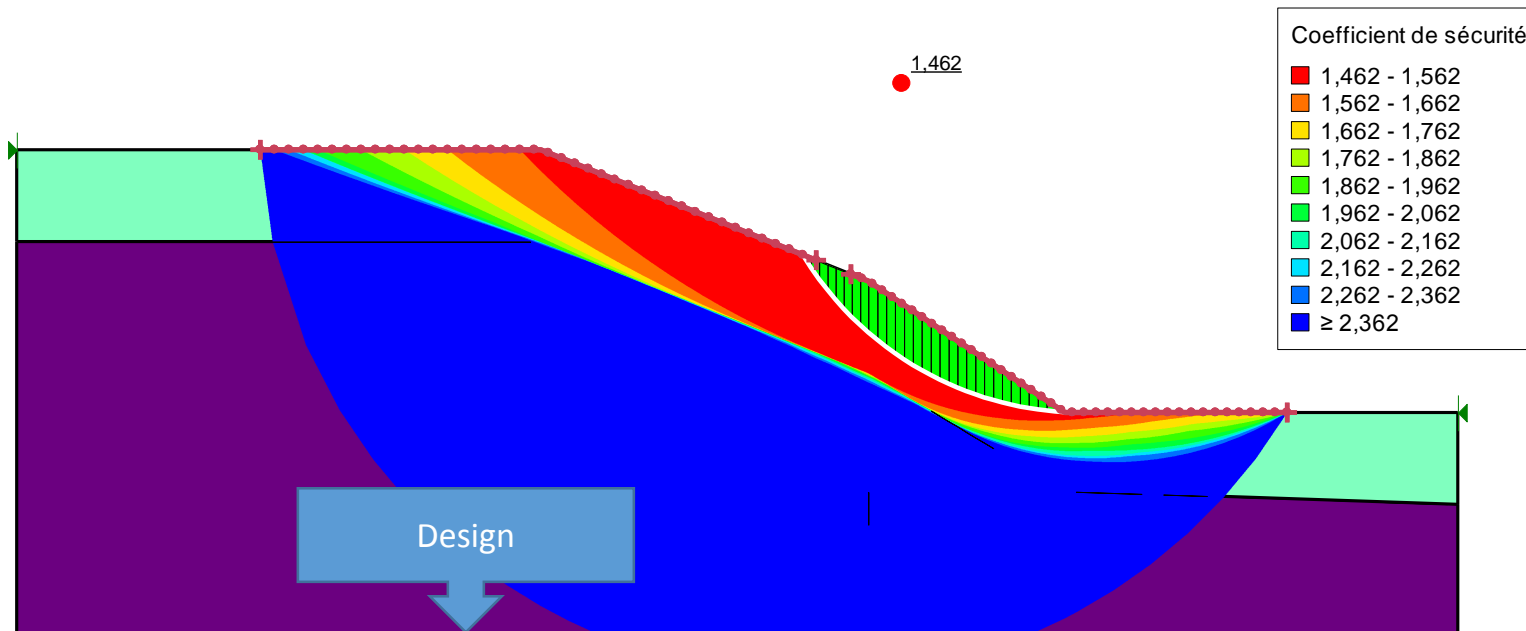
10/4 - 6/4 – « sol » homogène
 $c' : 8 \text{ kPa}$ Résultats triaxiaux « shale »
 $\varphi' : 30^\circ$
Modèle Spencer

Simulation talus 10/4 gauche 6/4 droite avec matériau dégradé type « shale »
+ base rocheuse intacte ($c' : 100 \text{ kPa}$ - $\varphi' : 32^\circ$)
FoS : 1,462 – Volume excavé $> 6/4 : 50 \text{ m}^3/\text{ml}$ de talus

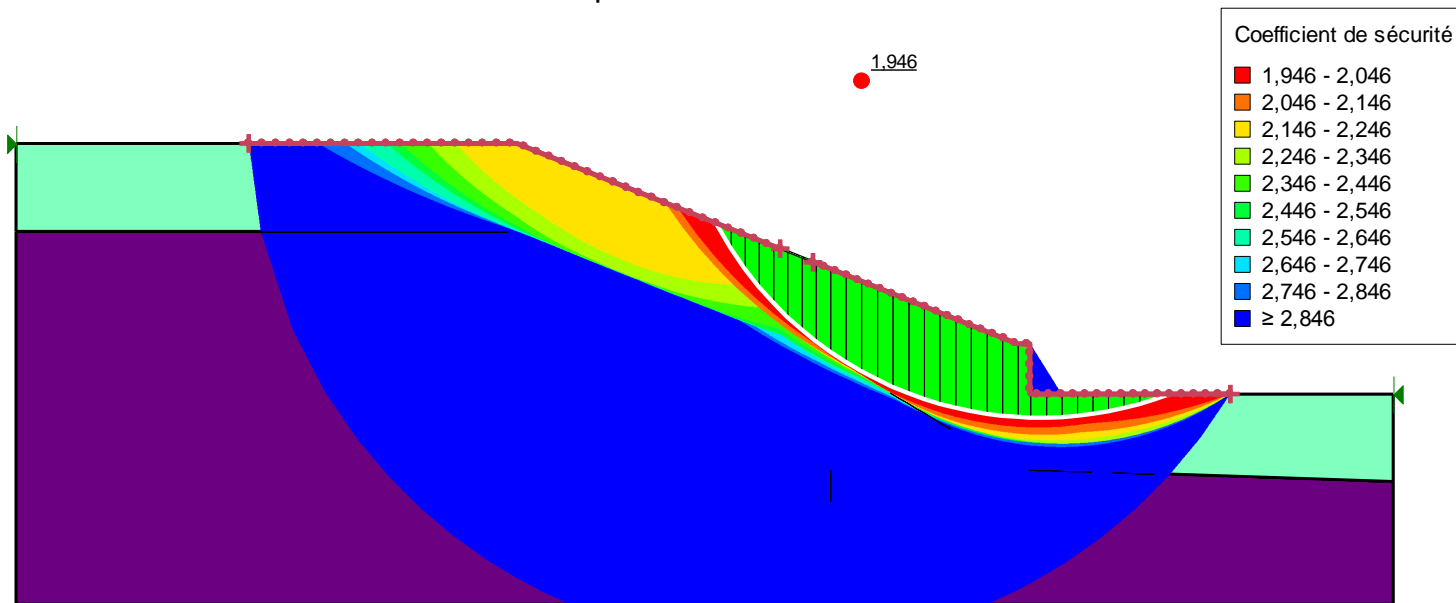
10/4 - 6/4 – « sol » homogène + soutènement

Simulation talus 10/4 gauche 6/4 droite avec matériau dégradé type 10bis et 11bis shale + base rocheuse intacte ($c' : 100 \text{ kPa} - \varphi' : 32^\circ$) + soutènement (4m haut, 2m fiche) + enrochement
FoS : 1,946 – Volume excavé $>< 6/4 : 50 \text{ m}^3/\text{ml}$ de talus – enrochement : $\sim 30 \text{ m}^3/\text{ml}$
