Altération des sables bruxelliens

Genèse et méthodes de reconnaissance

C. Treve, CT-GeoConsult

Construire sur des roches altérées / évolutives – 21 novembre 2019

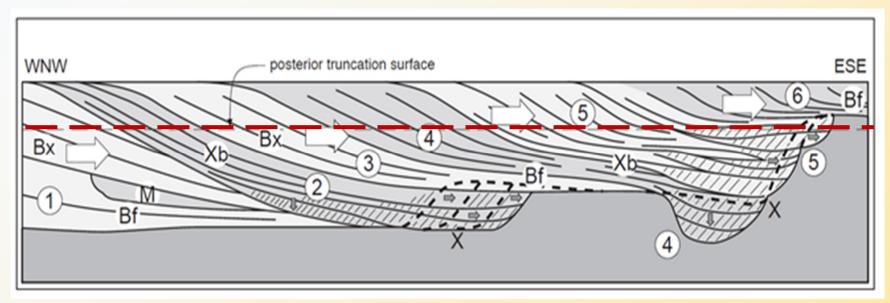
Différents faciès

Facies Bx, Bc,Bm
Sable moyen à
grossier
+ concretions silicocalcaires

Facies Bf
Sable fin, calcaire (ici
décalcifié)
+ concretions silicocalcaires

Facies X
Sable moyen à
grossier
Peu de concrétions

Facies M

Sable grossier
+ concrétions ferrugineuses

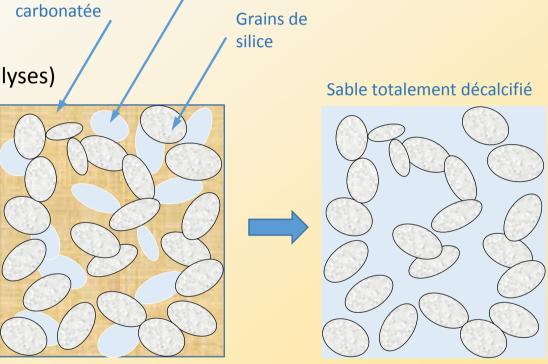
Pores ouverts

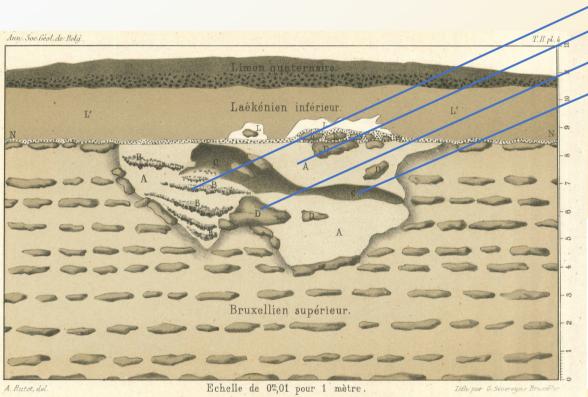
Phénomène de décalcification Altération diagénétique

- B Grès fossilifère
- A Sable blanc
- D Grès calcarifère
- C Banc ferrugineux

- A. Sable blanc remplissant la poche.
- B. Blocs de grès fossilifères
- C. Bancs ferrugineux fossilifères.
- D. Blocs de grès calcarifères, non fossilifères, provenant du bruxellien supérieur.
- L. Laekenien inférieur, non altéré.
- L' Laekenien inférieur, altéré et changé en sable verdâtre.
- N. N. Conche roulée à Nummulites.

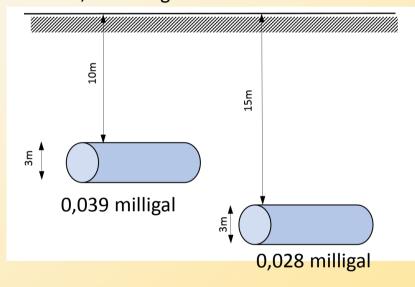
Anomalie négative théorique : 0,039 milligal

Erreur moyenne sur les mesures : 0,004 milligal = 4 microgal

- Détection d'anomalies dans la distribution des masses autour de l'appareil.
- Permet de détecter des cavités ou des objets – géotechniques – de +forte ou +faible densité
- Des zones décalcifiées (perte de masse) auront une signature comparable
- Marge d'erreur significative sur la mesure

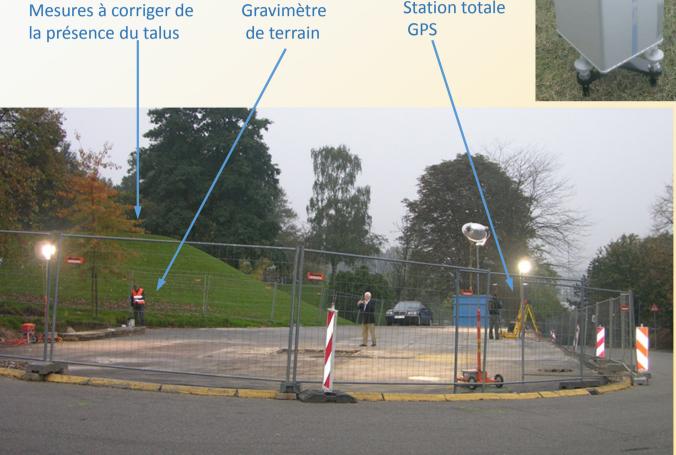
Chantier et équipement

Gravimètre

Gravimètre de terrain

Station totale

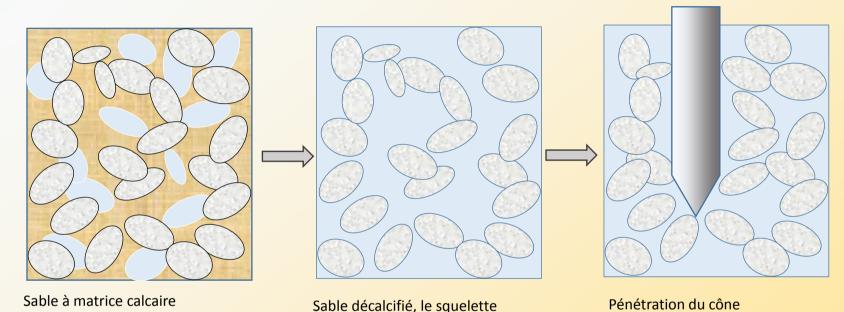
Cone penetration test — CPT Interprétation

siliceux résultant est lâche : Dr ≈0

Structure instable

En l'absence d'agents extérieurs : vibrations, saturation ou circulation d'eau, ... la structure avec densité subcritique peut persister mais est instable Une poche décalcifiée de petite dimension, peut subsister longtemps.

Lorsque un agent extérieur intervient, la structure peut se densifier tout en restant très lâche : Dr ≥ 0%. La perte de volume reste minime

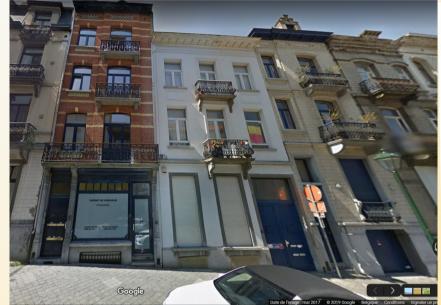
Risques pour les constructeurs Observations

Rue A. Diderich

Pas de dommage particuliers sur les habitations

Parois du tunnel en parois moulées : Pas de problème particulier lié à la décalcification Pas d'observation lors du creusement du tunnel
