Confortement de la falaise de Bas-Oha

Alain VAN COTTHEM, Tractebel Engineering SA

Journée d'étude SBGIMR – 10/03/2015
Les techniques de clouage des parois

**Effondrement d'une falaise sur
 la ligne S.N.C.B.
 Charleroi-Namur-Liège**

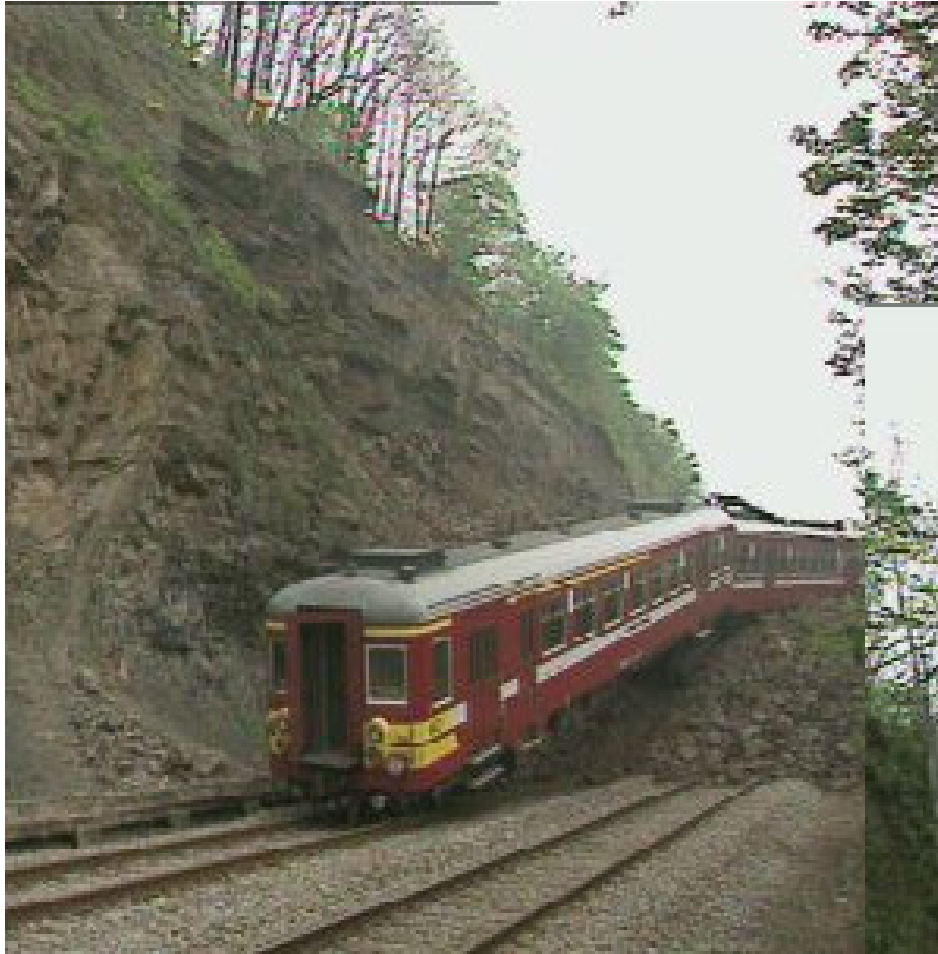
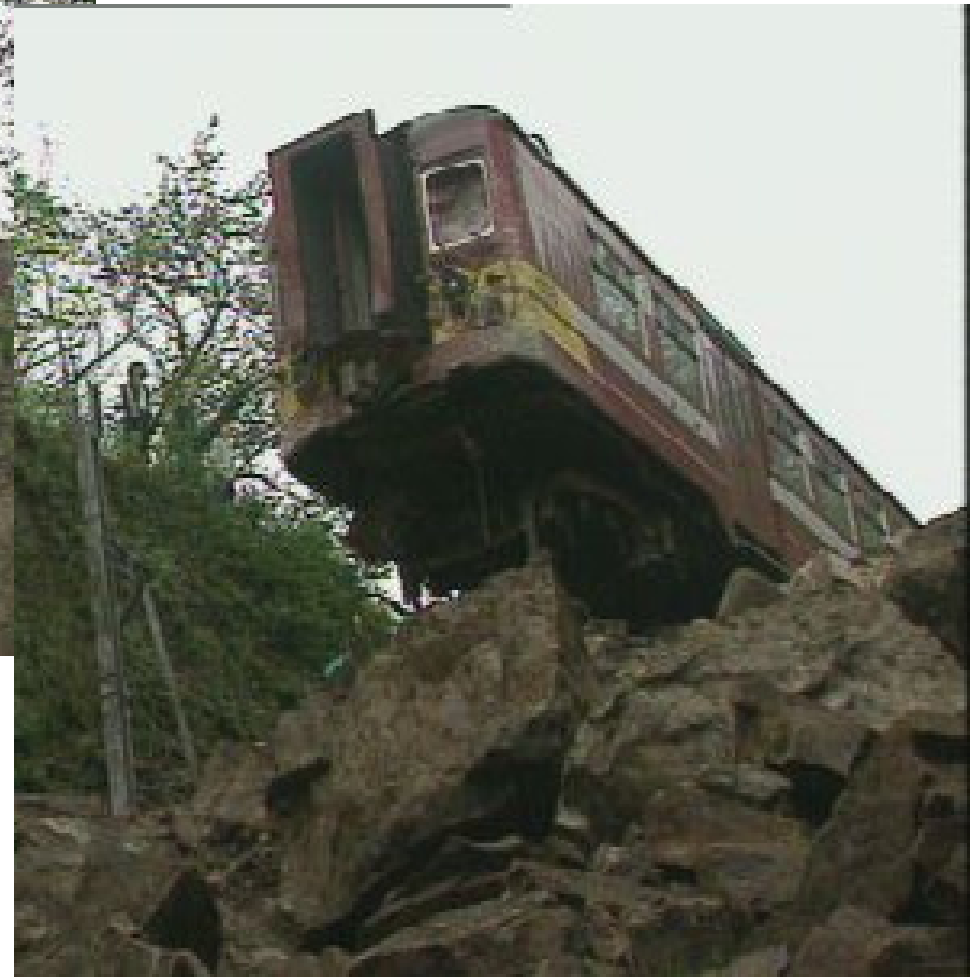
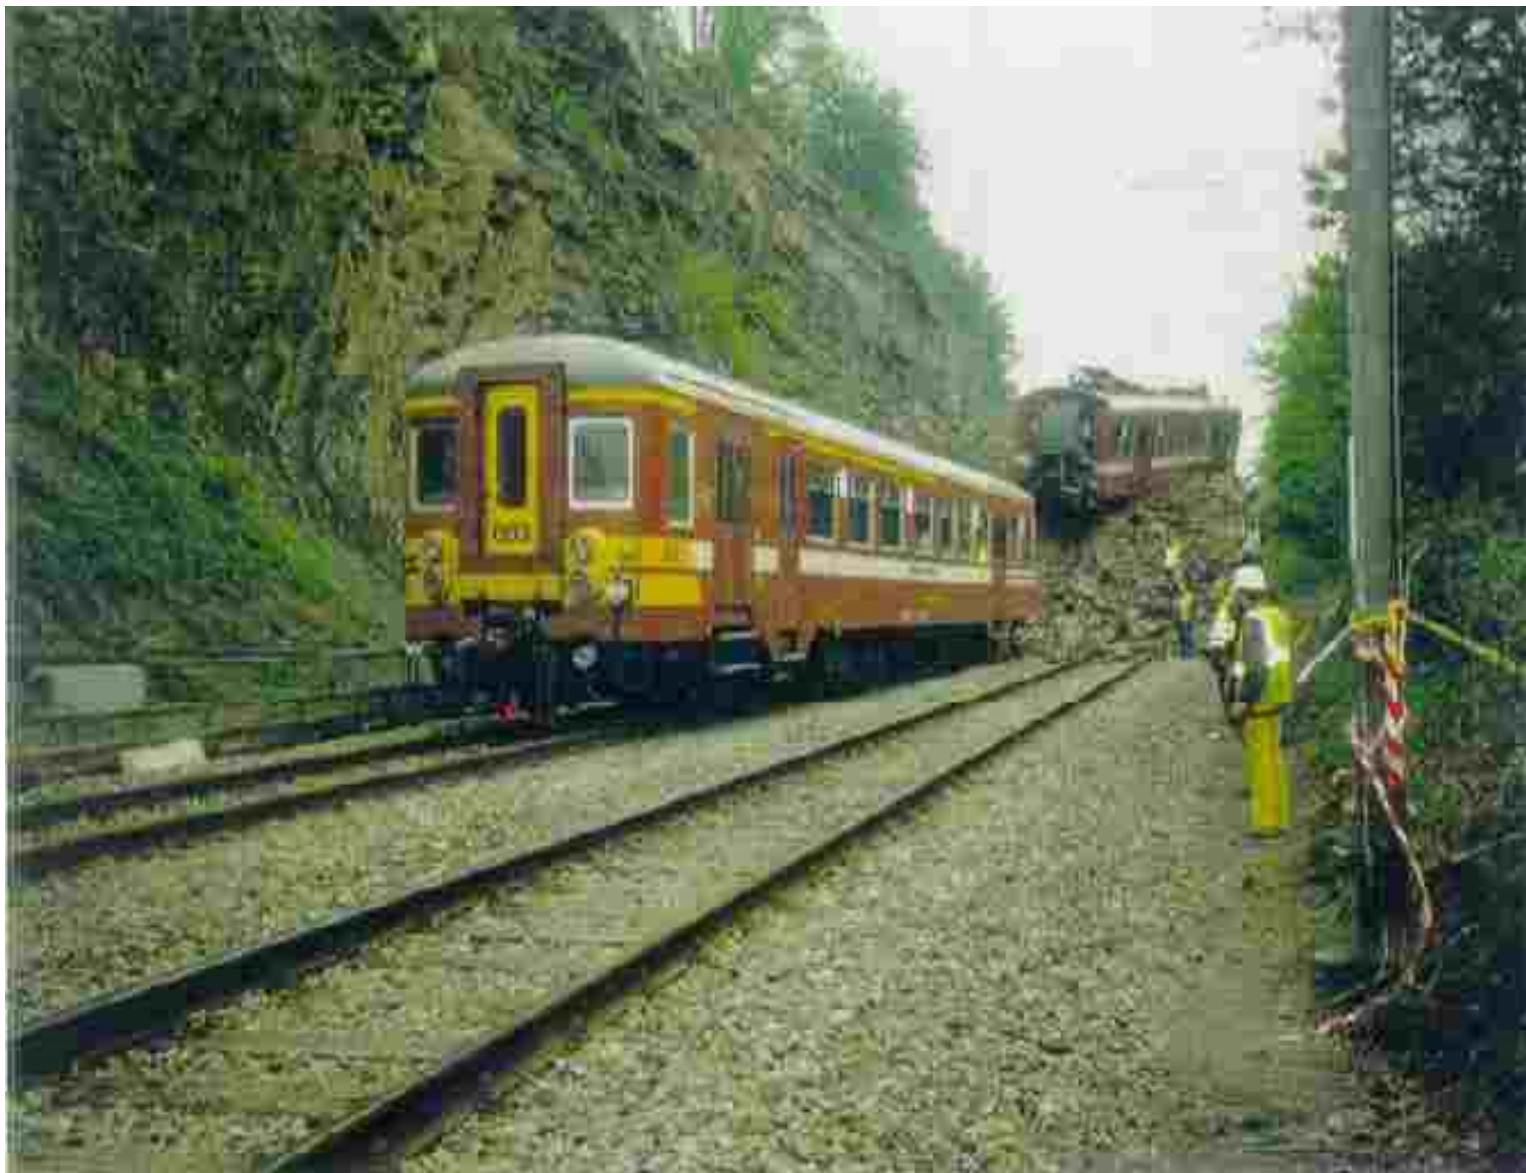
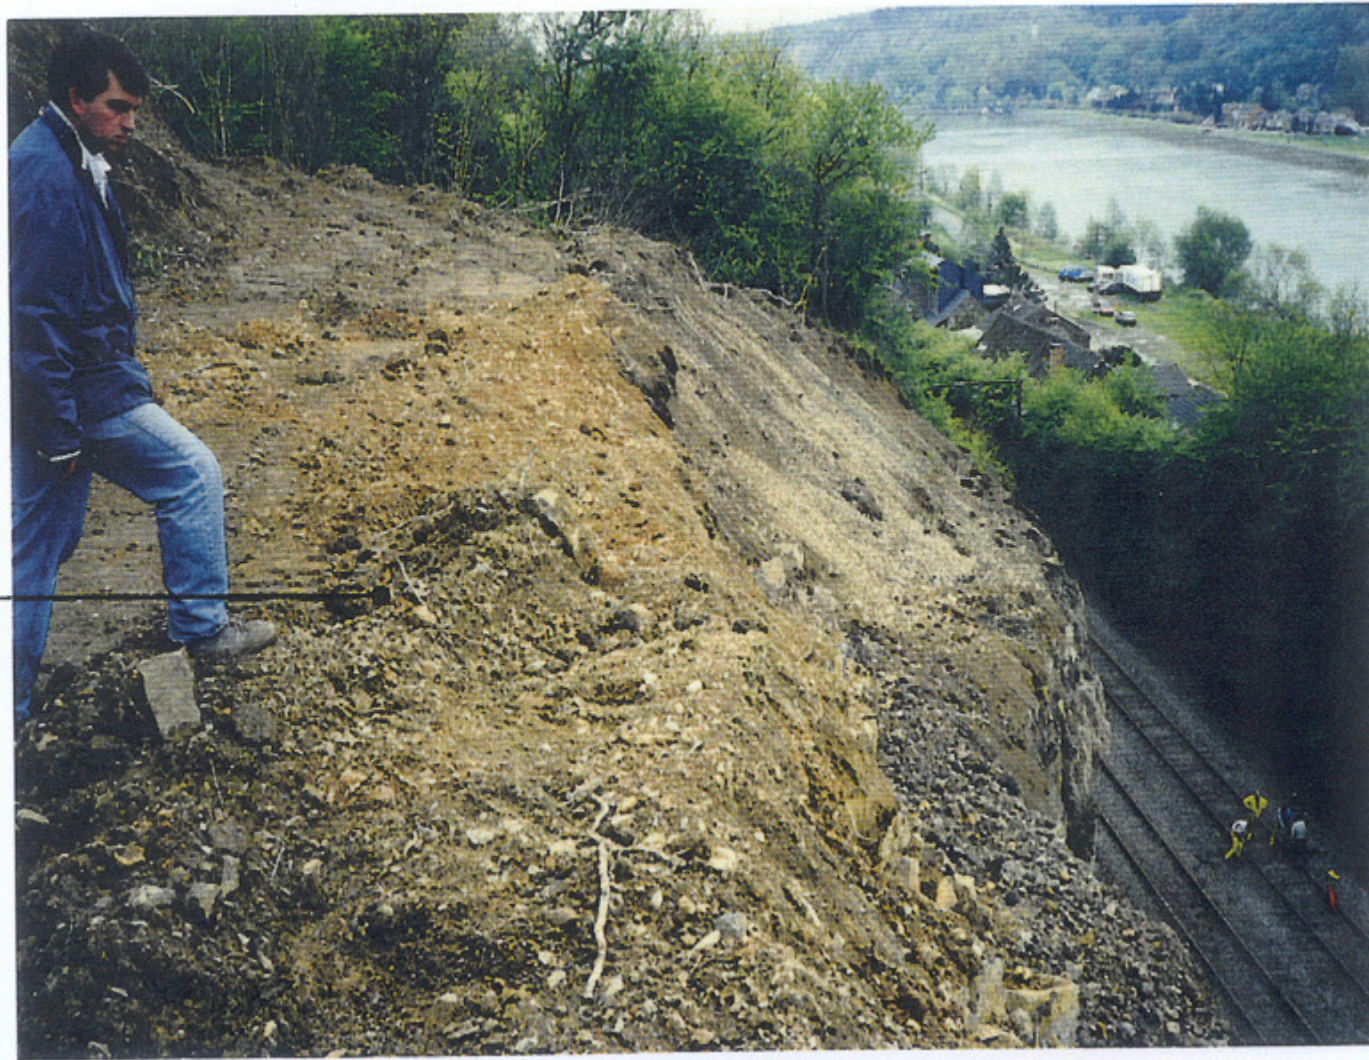
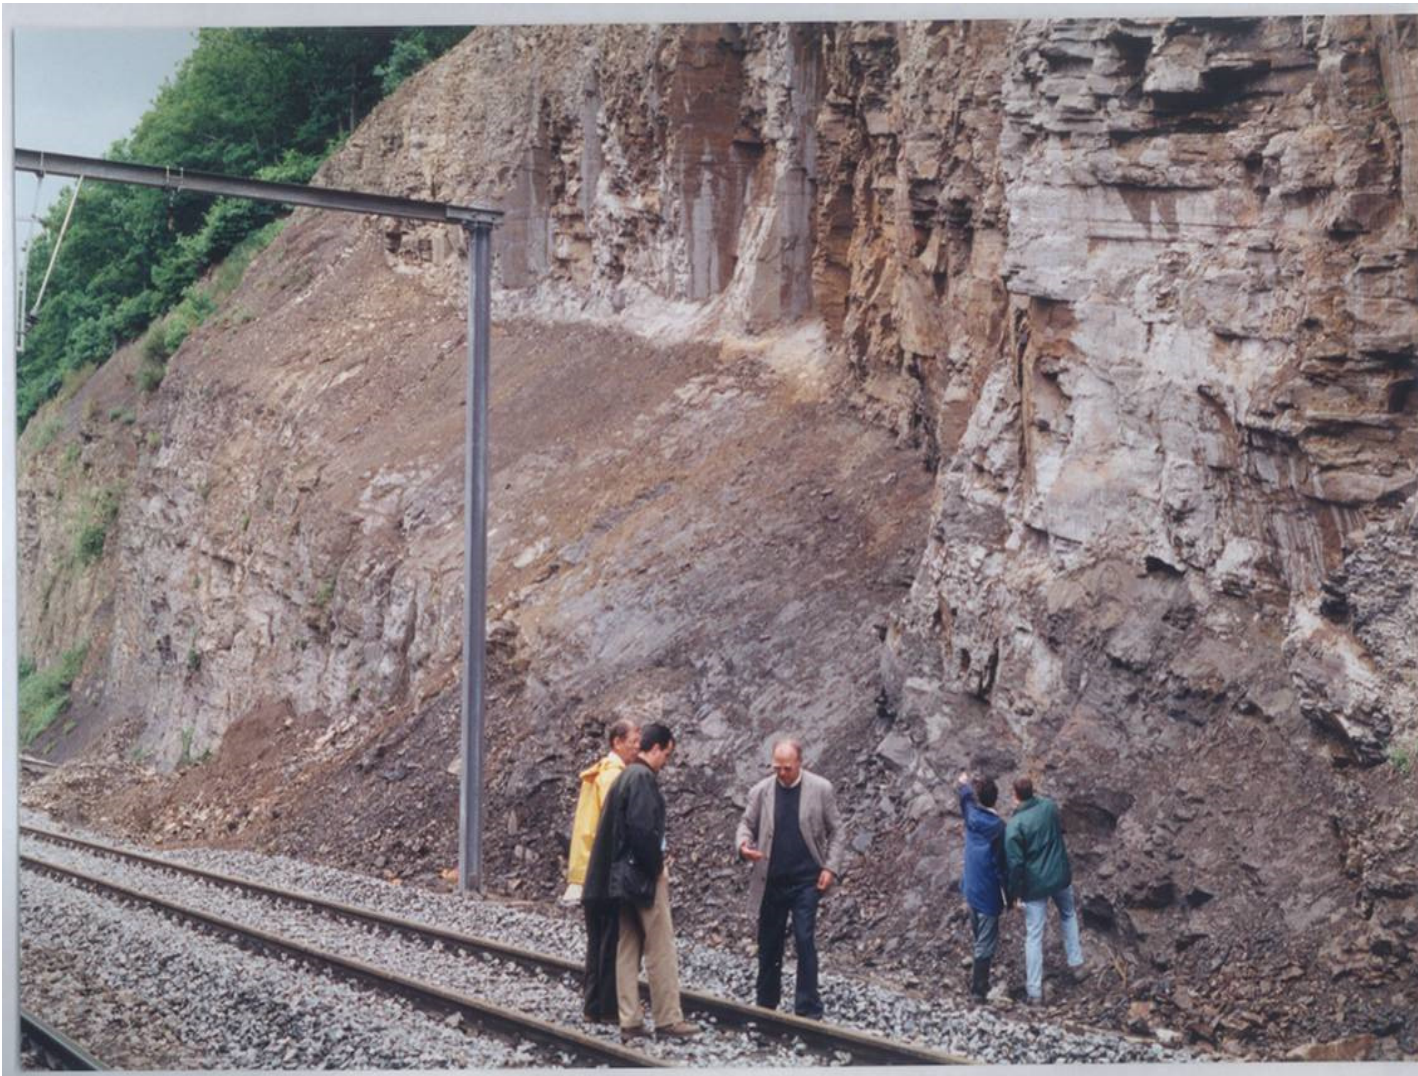
Incident

- ❑ 30 avril 1998 vers 21 h 10 sur la ligne Liège -namur
- ❑ Eboulement de ~ 6000 Tonnes de schiste

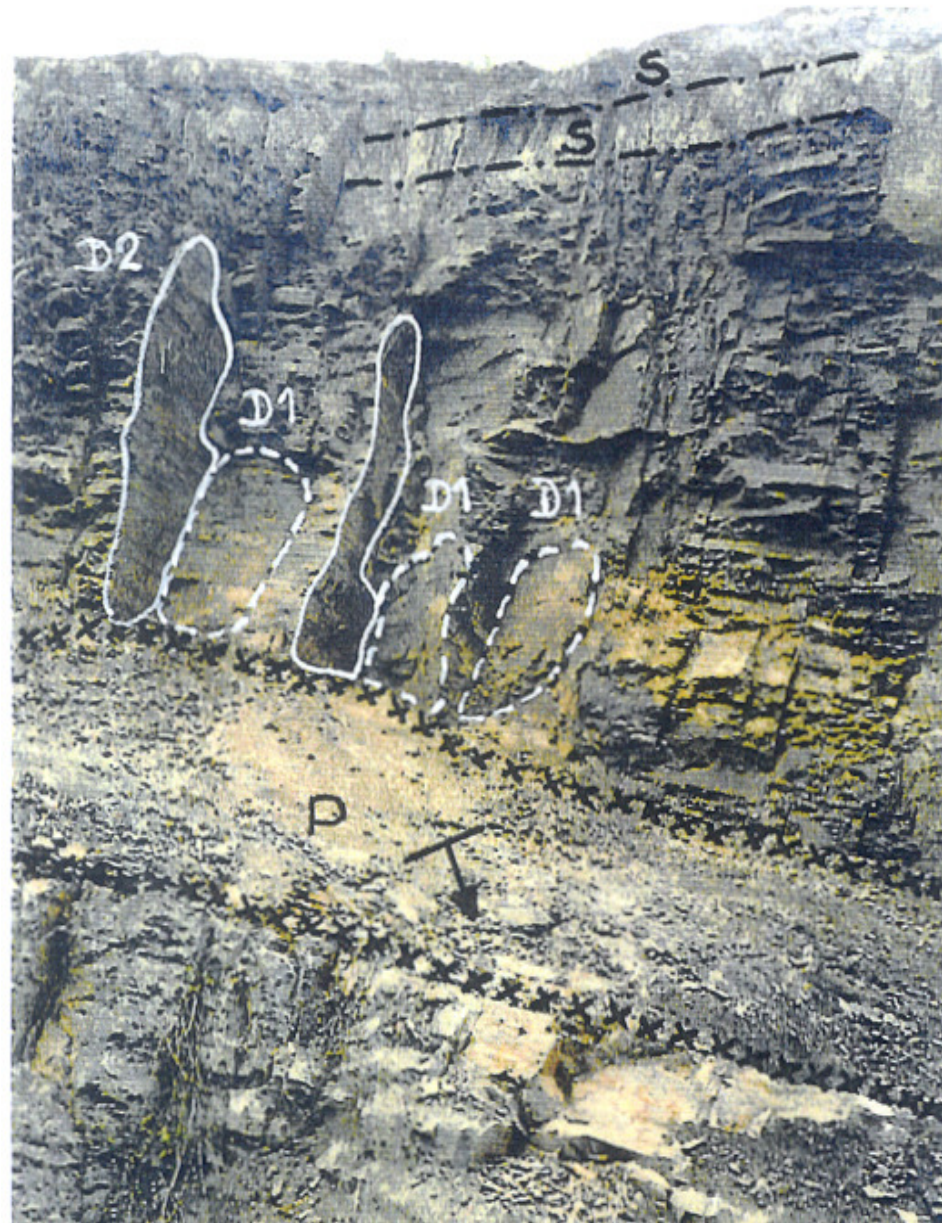
réseaux de diaclases D1: N 100° E , pendage: +/- 80° E
-

réseaux de diaclases D2: N 20° E , pendage: +/- 70° W
-

P plan de discontinuité
-

S plan de stratification

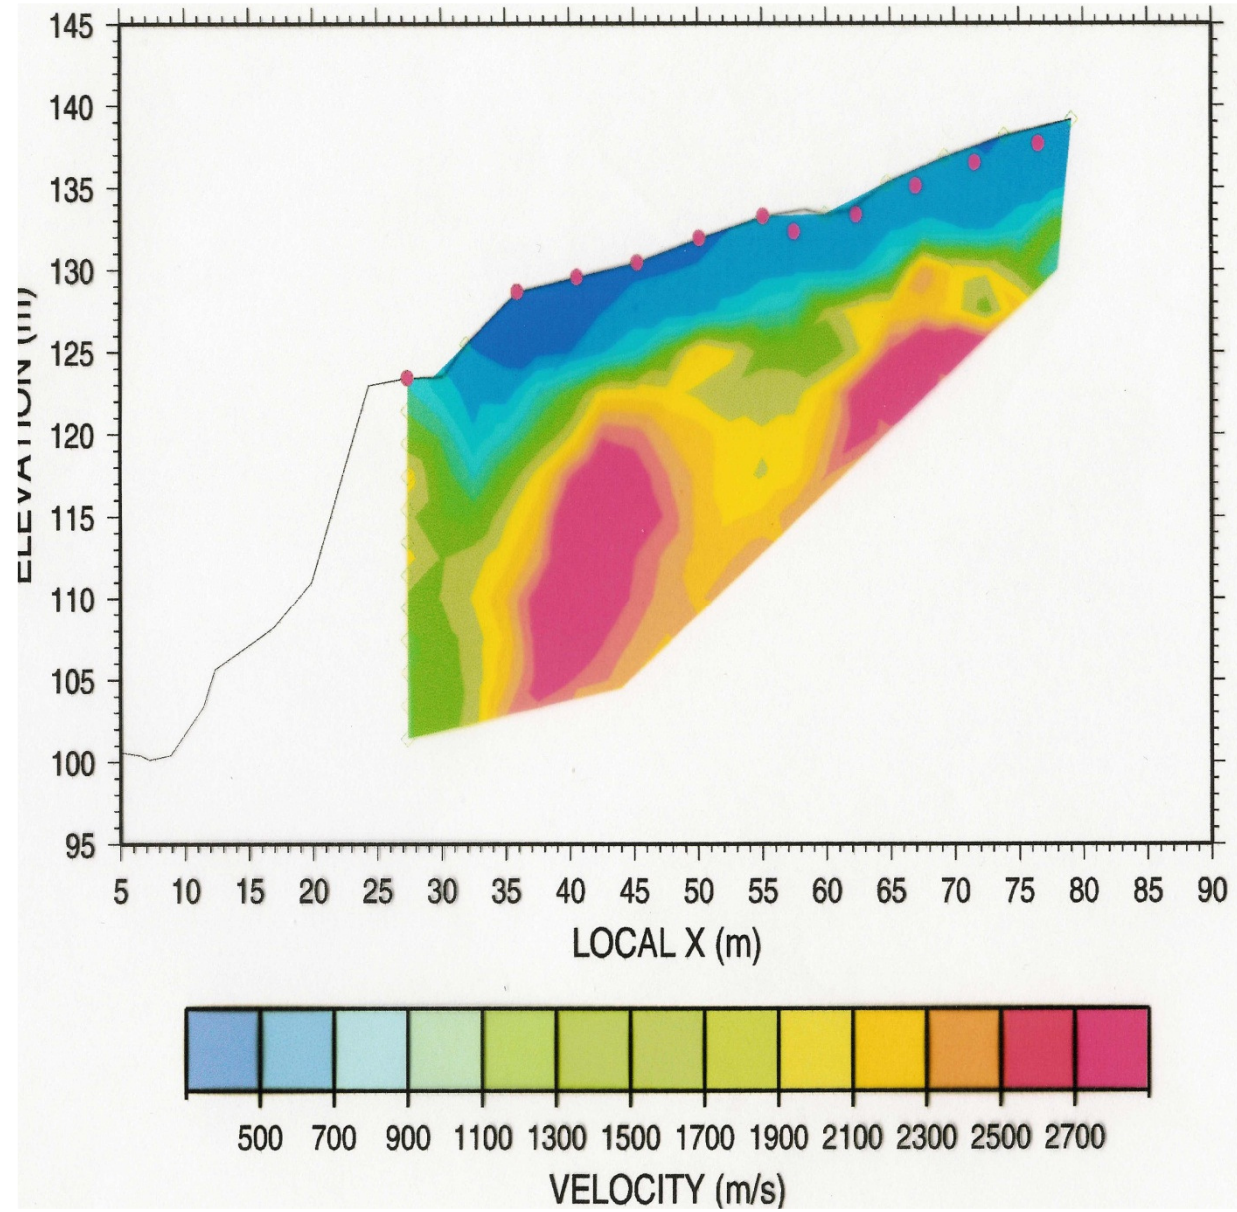
□ Géophysique

- ❑ Ensemble de la tranchée dans le Namurien, de nature principalement schisteuse;
- ❑ Massif tectonisé par des failles satellites de la faille d'Andenne; à remplissage argilisé, coupés par 2 réseaux orthogonaux de fractures subverticales induisant des dièdres plurimétriques;
- ❑ Sommet falaise détendu et altéré;
- ❑ Nappe de fissure;
