La prévention des risques liés aux carrières souterraines abandonnées sur le territoire de Lille

CETE Nord-Picardie et Ville de Lille

Le 12 décembre 2013

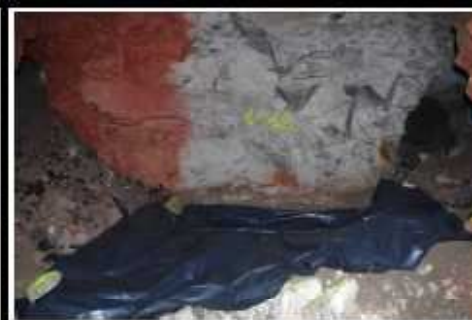
Photographie K-46 : Chute de ciel à proximité des catiches P667 et P670, après mise en place de la bâche (Photo 2979)
