# Stabilisation de la paroi rocheuse du Beauvallon par la construction d'une tranchée couverte

**Christophe JAVAUX – Infrabel**  
**Pierre-Yves LONNEUX – BAM**

**Namur, le 18 décembre 2018**

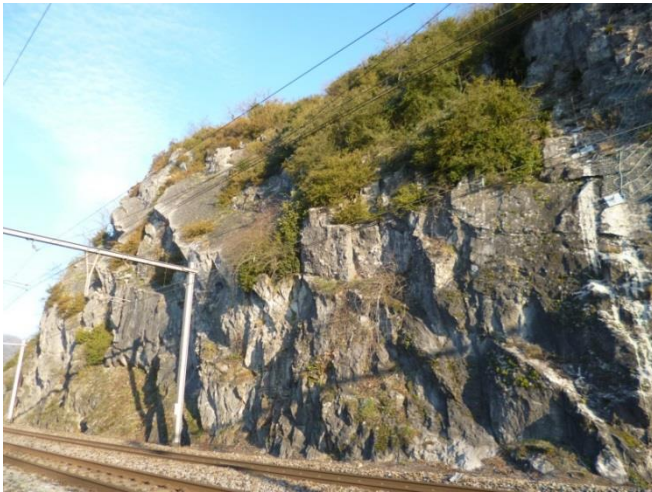
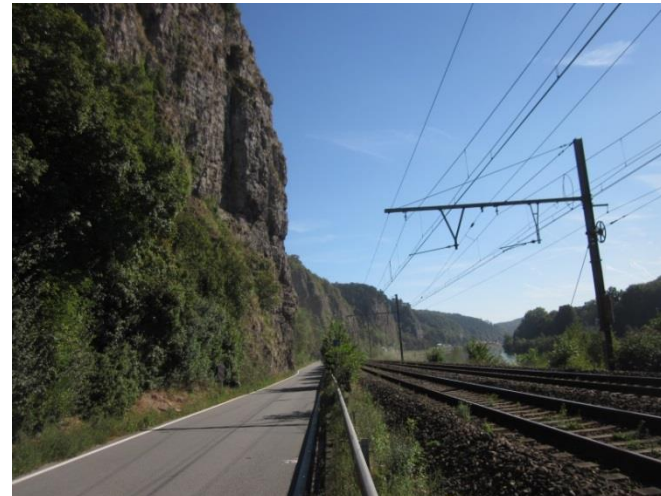
- **Eboulement de Bas-Oha en 1998 (ligne Liège – Namur)**
  - **Déraillement d'un train de voyageurs – escalade amas de 20.000 m<sup>3</sup> de roche**
  - **Ligne fermée plusieurs semaines pour déblayer les voies**

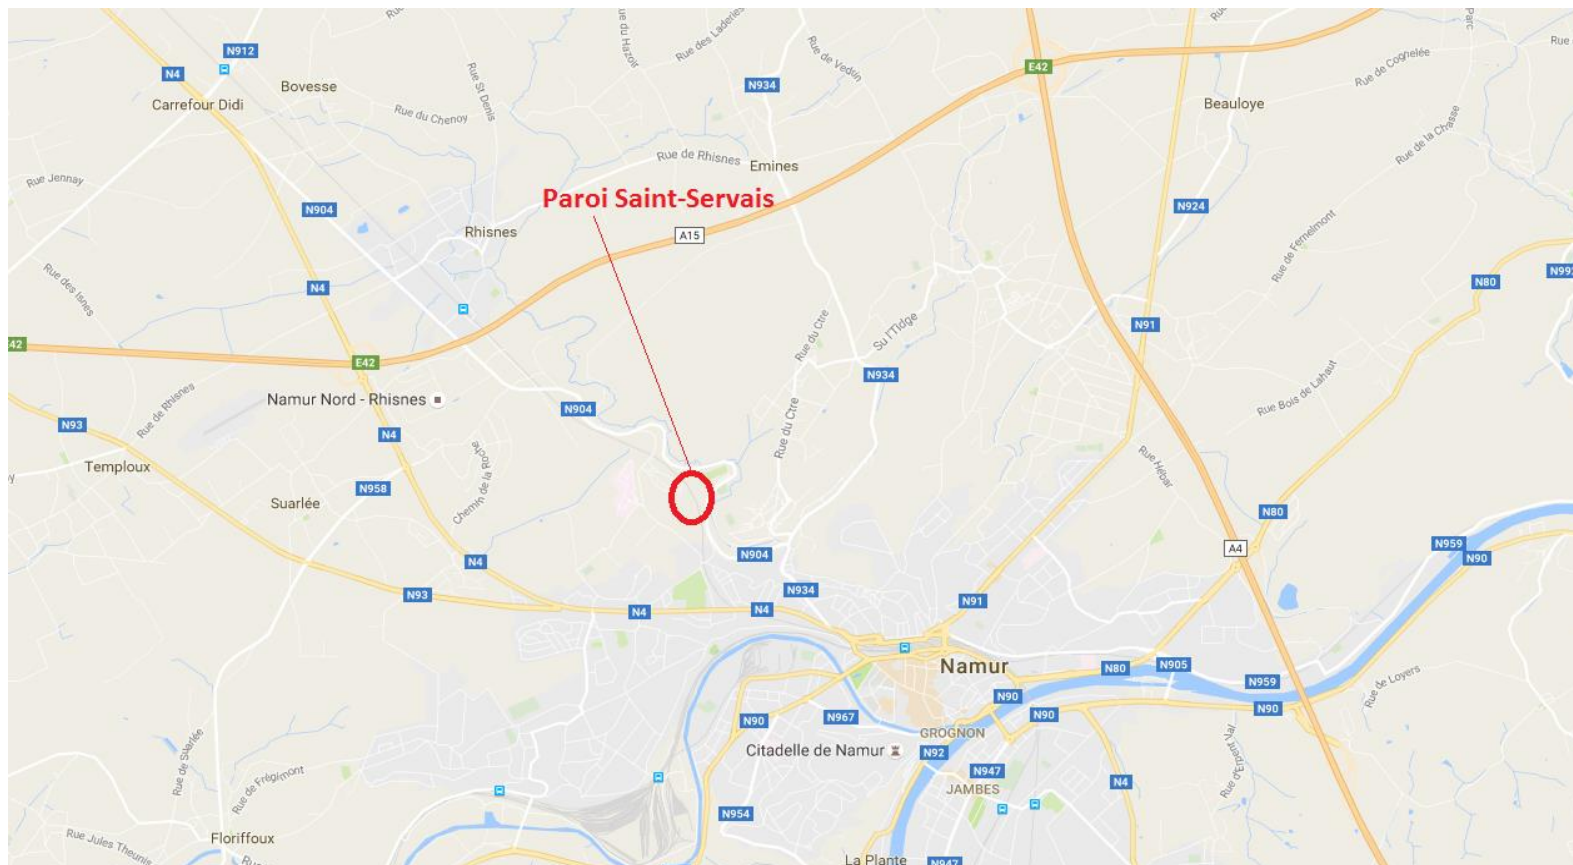
## Ligne 161 : Bruxelles – Namur / Commune de Namur (Saint-Servais)

- **Paroi classée en priorité 2 par le Professeur Monjoie en 1998**
- **Plusieurs éboulements en 2001 => 2<sup>ème</sup> visite : classement de la paroi en priorité 1**
  - **Sécurisation en surface par filets métalliques**
  - **Lancement d'un marché de services pour études complémentaires de la paroi**

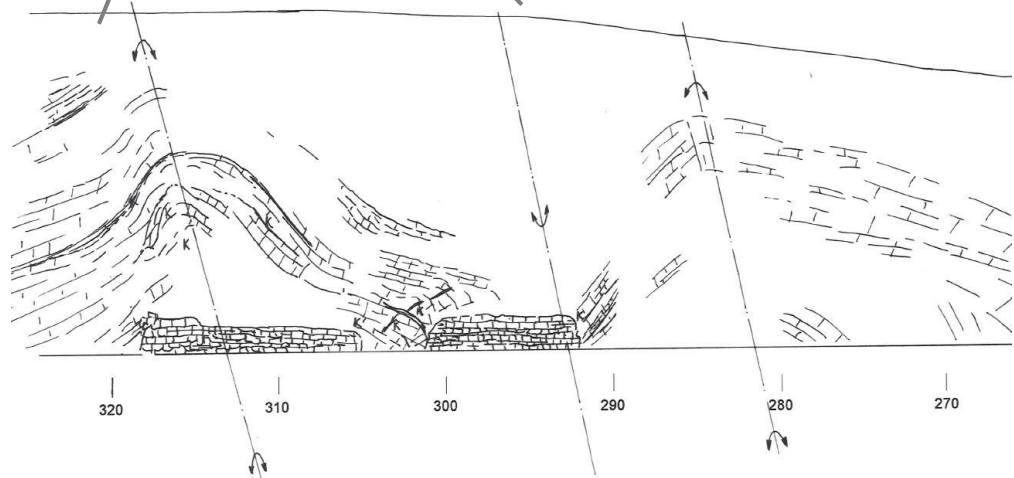
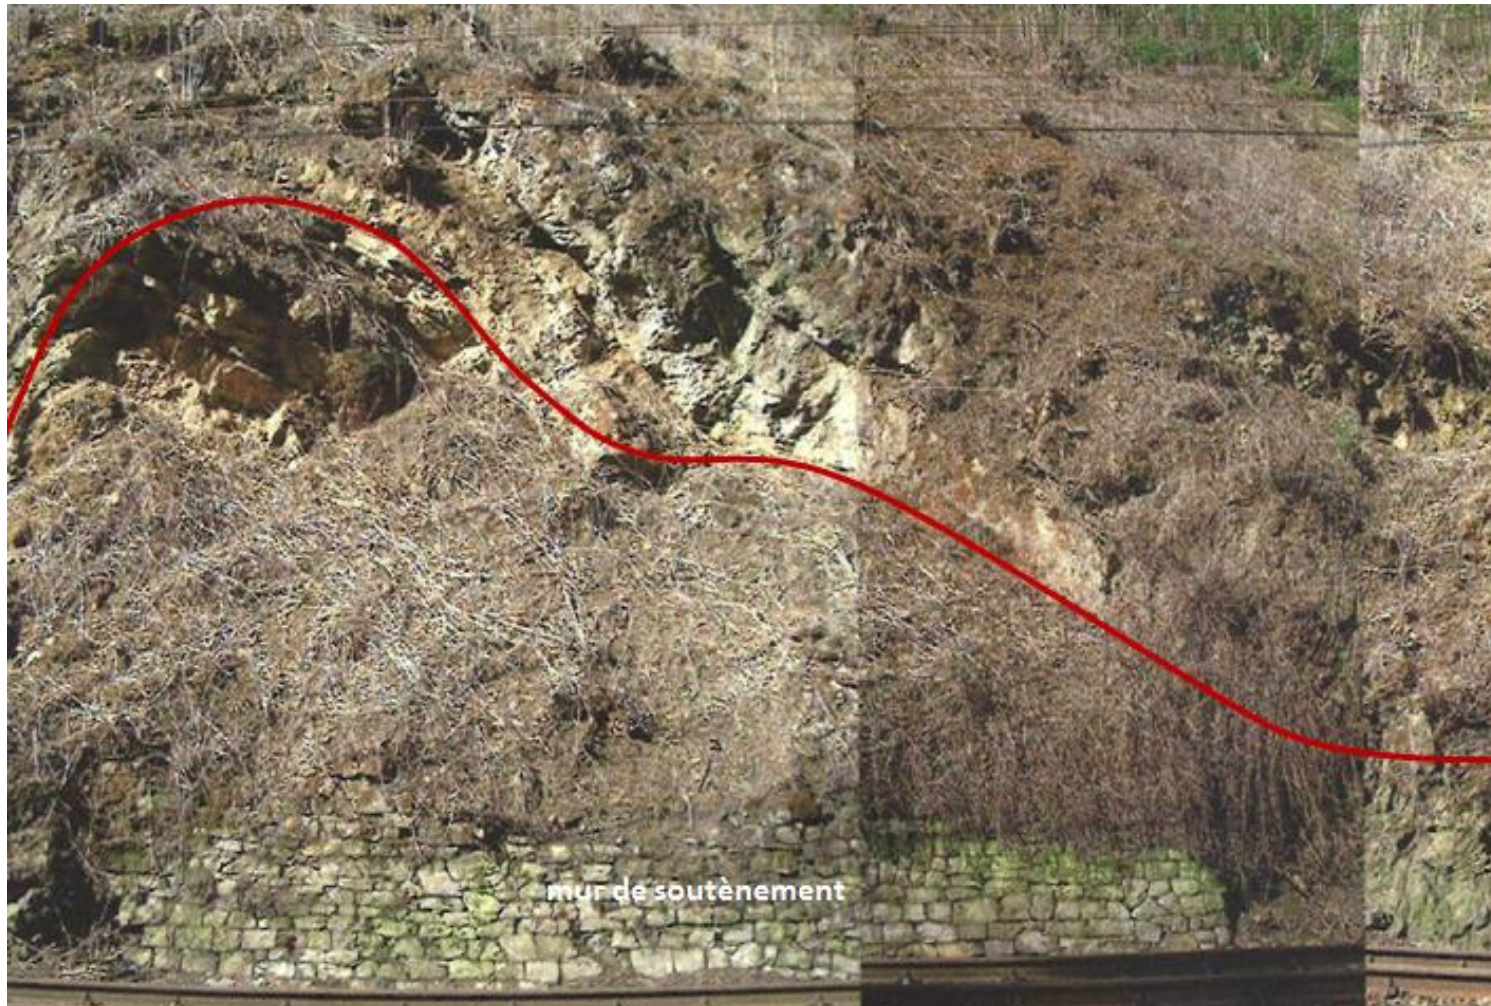
**Observation de deux plis anticlinaux A1 et A2 et d'un pli synclinal (S1)**

- Analyse des calcaires et des plissements
  - => paroi rocheuse calcaire (avec dolomies et calcschistes) fortement tectonisée (plis et fractures) et intensément karstifiée

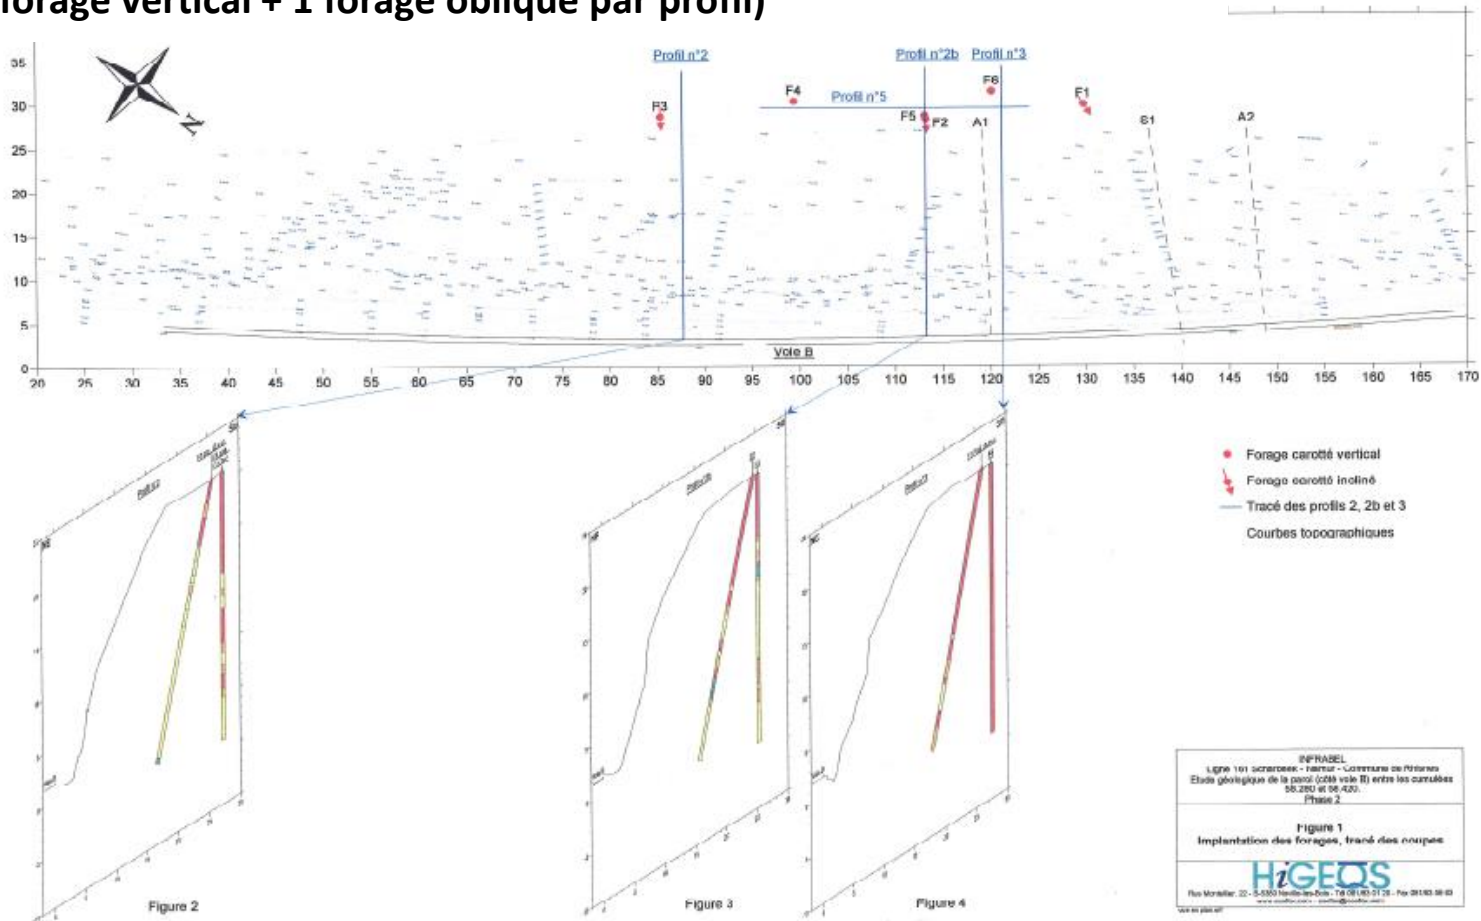
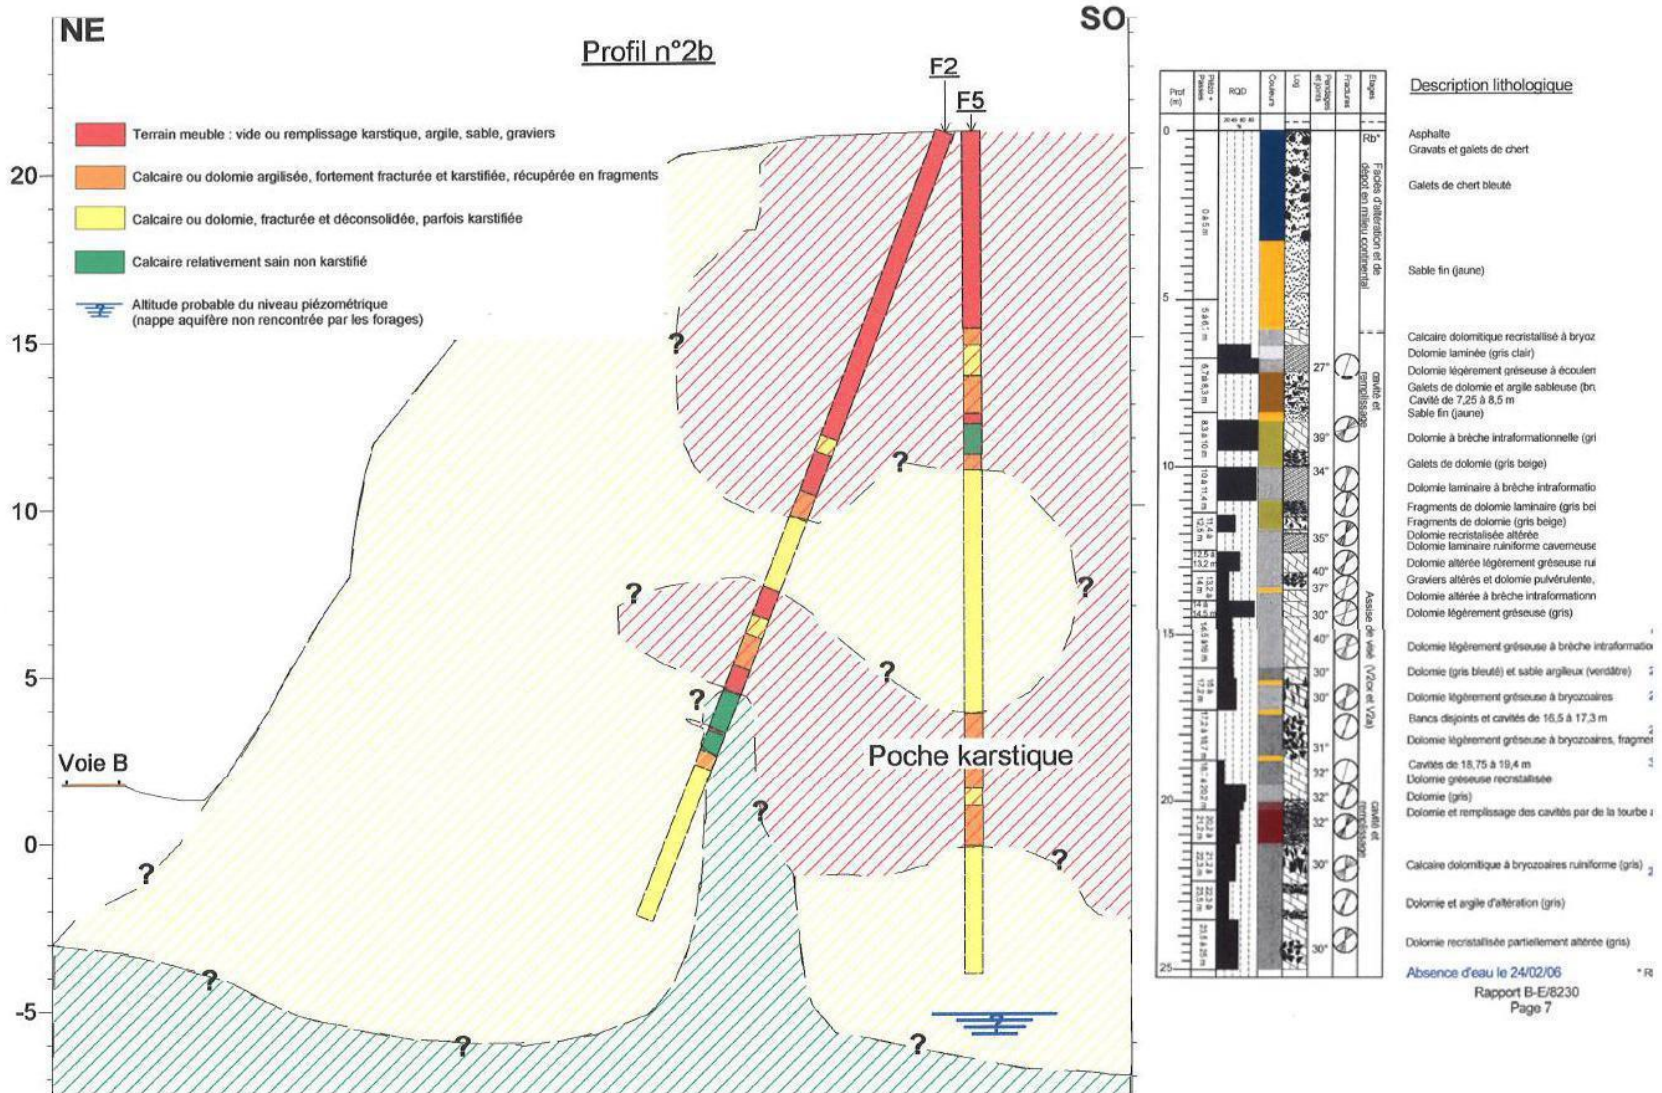
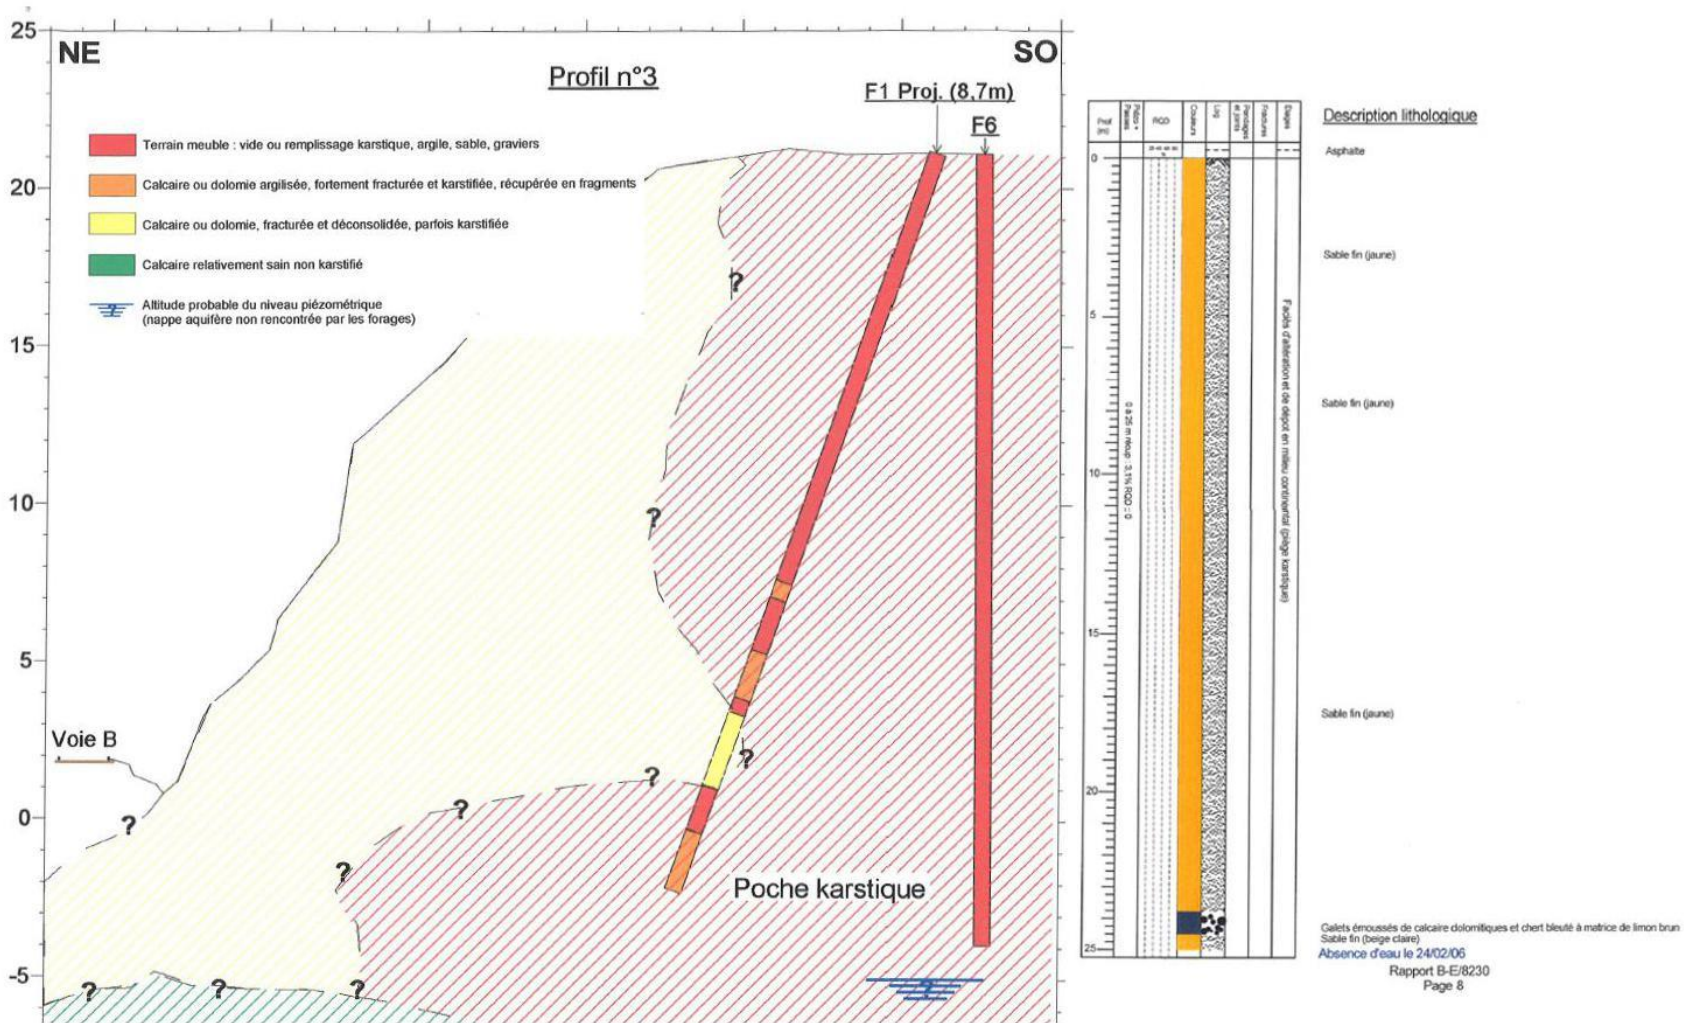
# Analyse des résultats par profils

- Réalisation de forages carottés => découverte d'importantes cavités karstiques à l'arrière de la paroi
- La paroi constitue un écran massif et précaire retenant le glissement des matériaux de la poche karstique
- Confortement par filets / ancrages insuffisant
- Mise en place de solutions de génie civil
  - Reprofilage des talus
  - Déplacement des voies
  - Protection des voies par une tranchée couverte

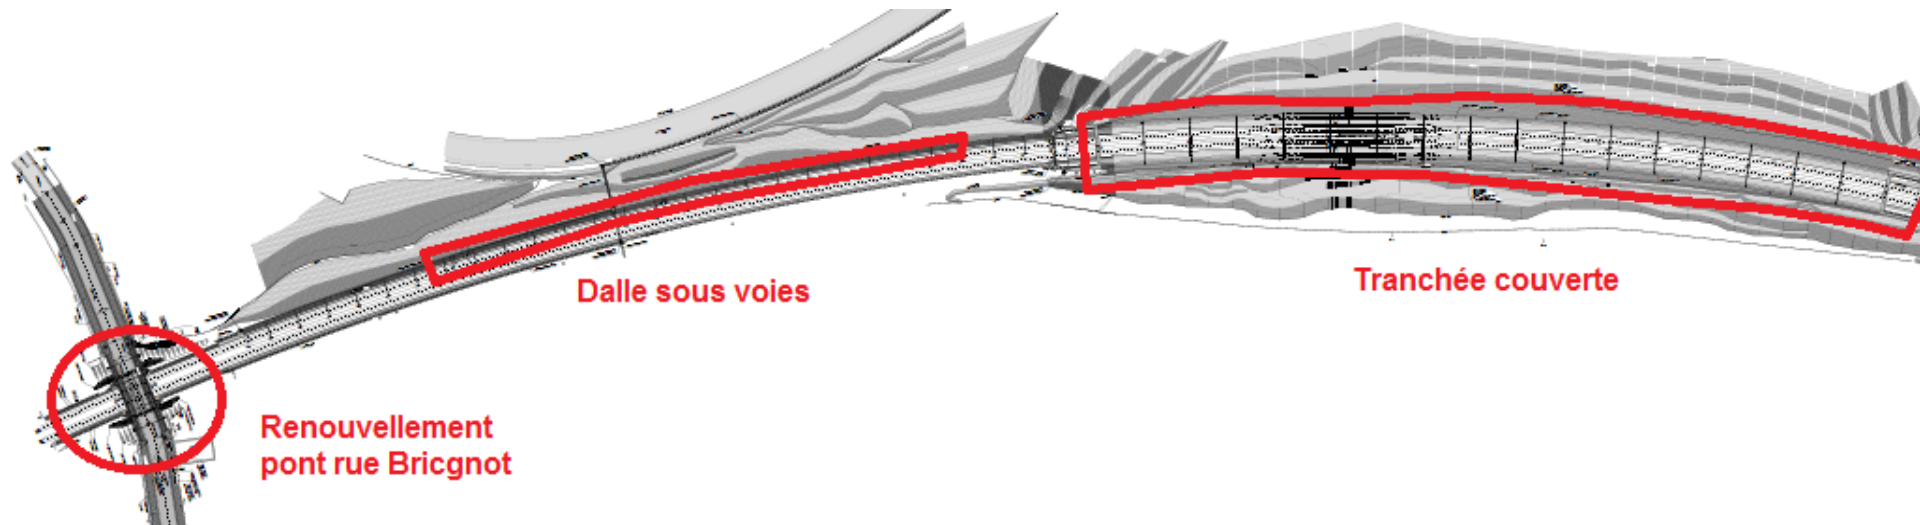
- **Ripage des voies conséquent impossible**
  - **Alternance de zones en déblais et en remblais**

- **Solution retenue pour le projet :**
  - Ripage des voies limité de 4 mètres
  - Dalle sous-voies pour ripage sur zone en remblais
  - Recouvrement des voies par une tranchée couverte en béton armé
  - Renouvellement du pont de la rue Bricgnot
