# Liaison Esch-Micheville (et autres exemples) Illustration d'un cas particulier de roche altérée et évolutive: les argilites marneuses du Toarcien

Ir Steve GRUSLIN

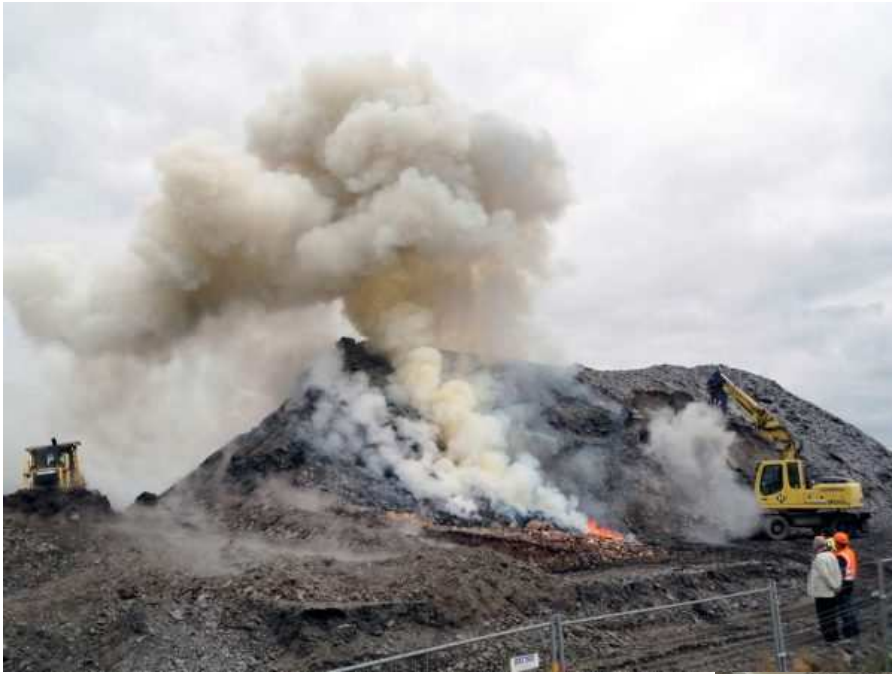
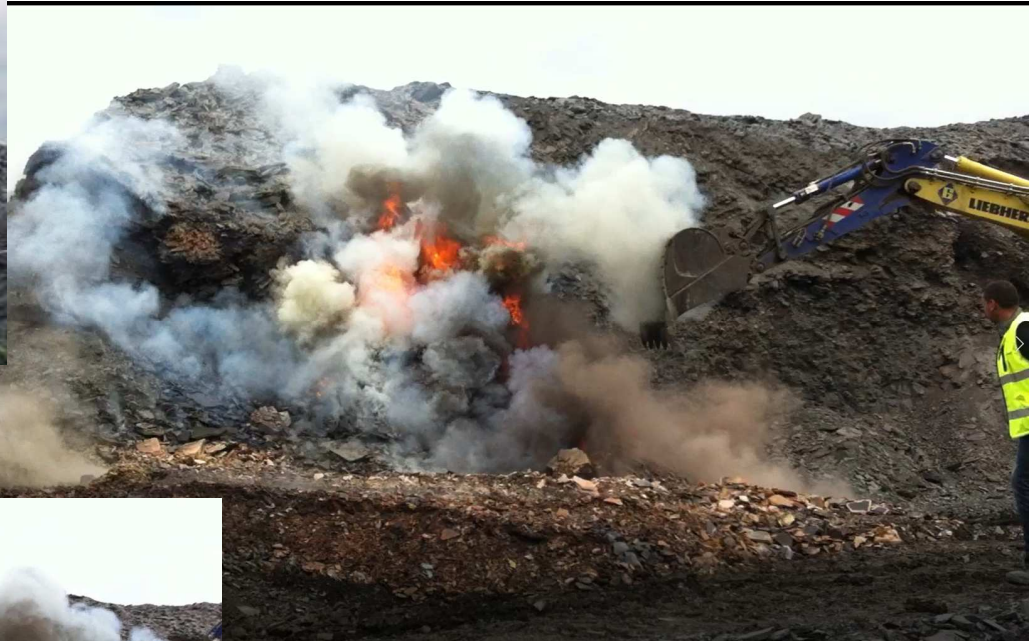
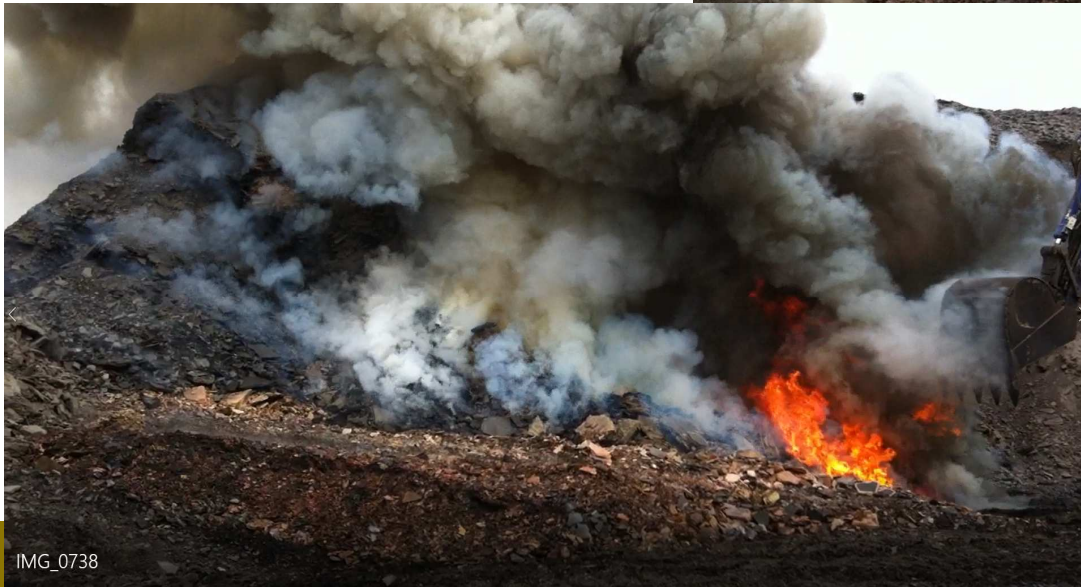
IMG\_0738

- Les argilites marneuses contiennent du kérogène
- Sous l'effet combiné de la chaleur produite par l'oxydation de la pyrite, de la chaleur extérieure et des conditions de stockage en grandes quantités, le kérogène présent dans les argilites mis en tas de déblais s'est enflammé (phénomène « d'auto-combustion », cfr terrils houillers)
