La prévention des risques liés aux carrières souterraines abandonnées sur le territoire de Lille

CETE Nord-Picardie et Ville de Lille

Le 12 décembre 2013

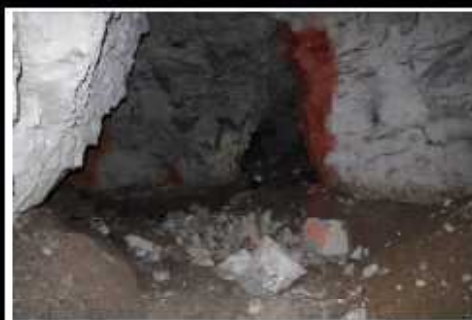
Photographie K-45 : Chute de ciel à proximité des catiches P667 et P670, avant mise en place de la bâche (Photo 2944)
