Les pièges de la géologie de l'Ingénieur à Liège

Ir Luc FUNCKEN

Problématique des puits de phosphate et des puits de mine

Département des Expertises Techniques
Direction de la Géotechnique
(SPW-DGO1)

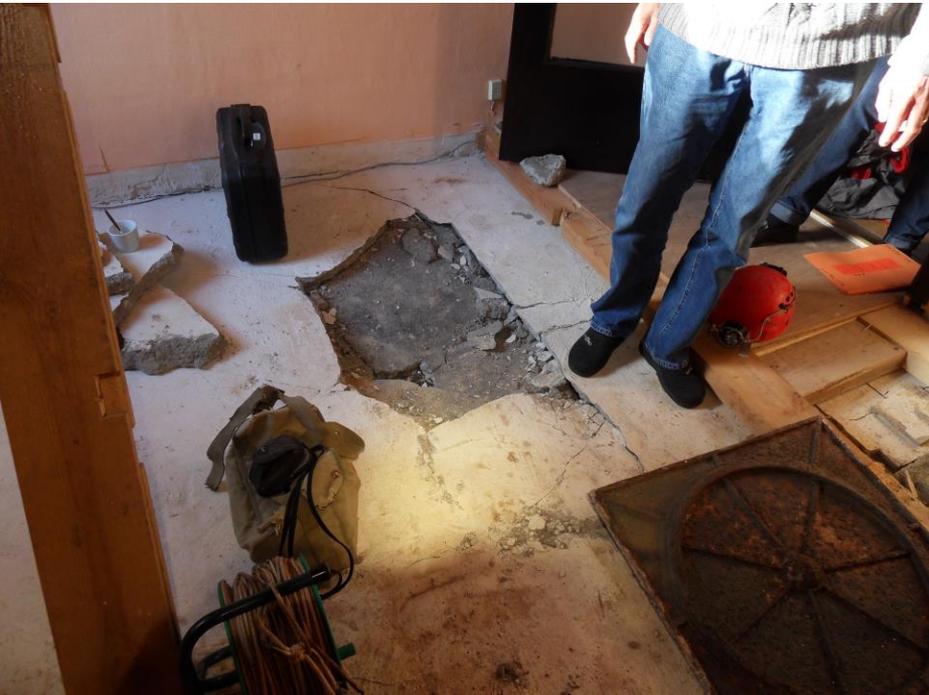
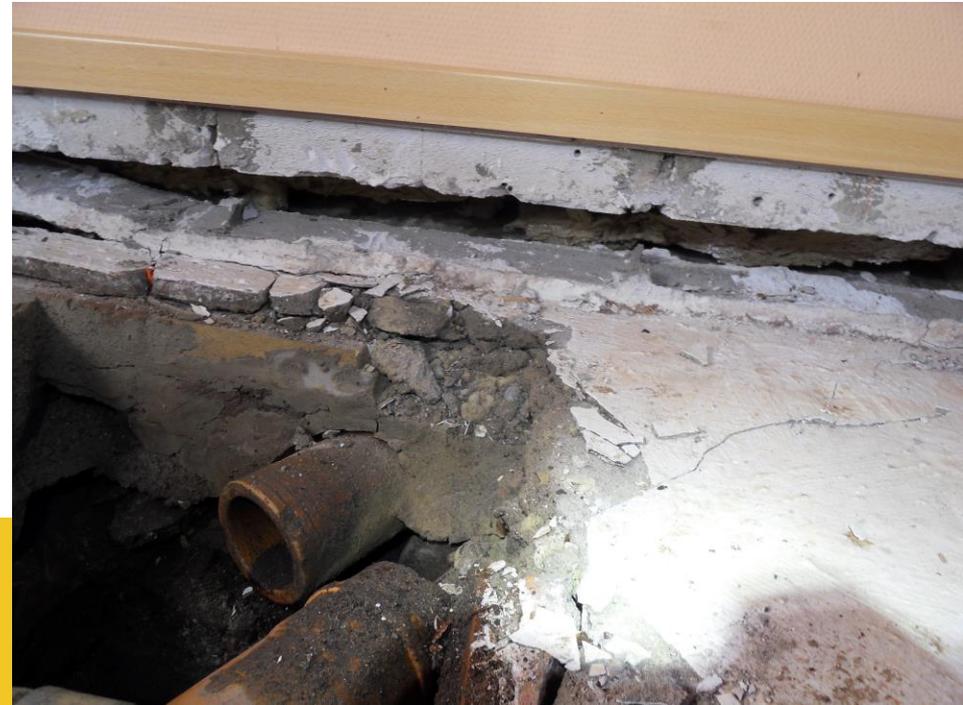
- **OUPEYE: Rue Cockroux. Effondrement d'une ancienne plate-cuve dans un puits situé à l'intérieur d'une maison.**
 - **Le 25/10/2011, constat du propriétaire d'un phénomène d'aspiration violente dans sa chambre à coucher**
 - **Appel à la DGO3: Cellule Sous-sol/Géologie (District de Liège). Deux visites les 28/10/2011 et 07/11/2011.**
 - **Le 15/11/2011: Intervention de la DGO1-61, Direction de la Géotechnique.**

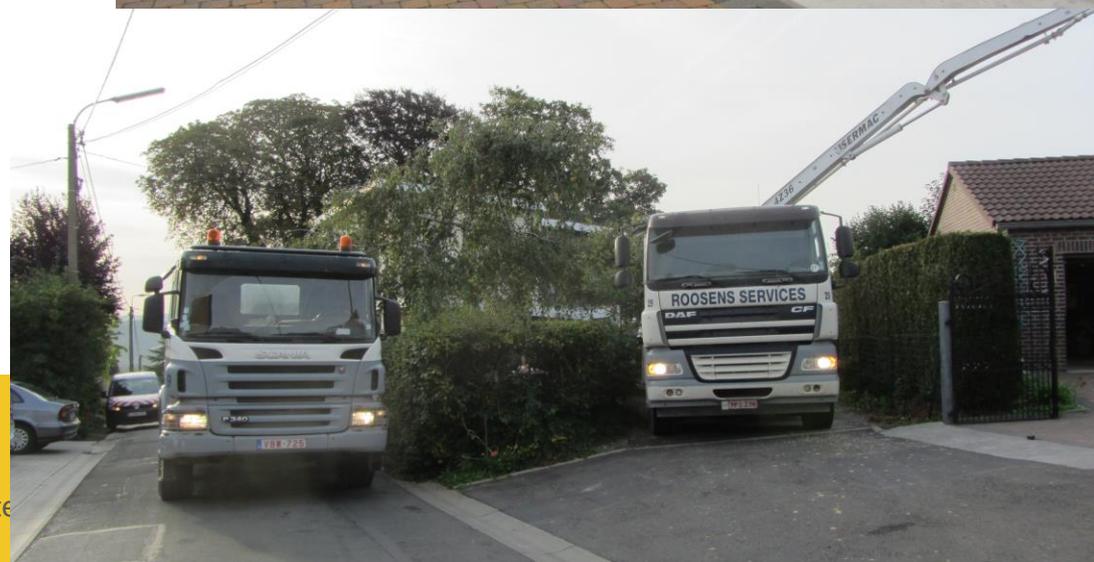
- **OUPEYE: Rue Cockroux. 21 septembre 2011,... remblayage en urgence.**

- Il y a péril pour les occupants = Évacuer l'habitation = arrêté du Bourgmestre
- Sécurisation d'urgence pour empêcher l'extension de l'effondrement et la ruine totale de l'habitation.
- Exécution des travaux de mise en sécurité : prise en charge par l'Administration – **en l'absence de concessionnaire** - imputation au budget DGO3 , passation de marché en procédure d'urgence – etc.
- Type de travaux : remblayage avec du béton liquide (+/- 200 m³) = il faut de la place pour la pompe à béton et la rotation des camions
-

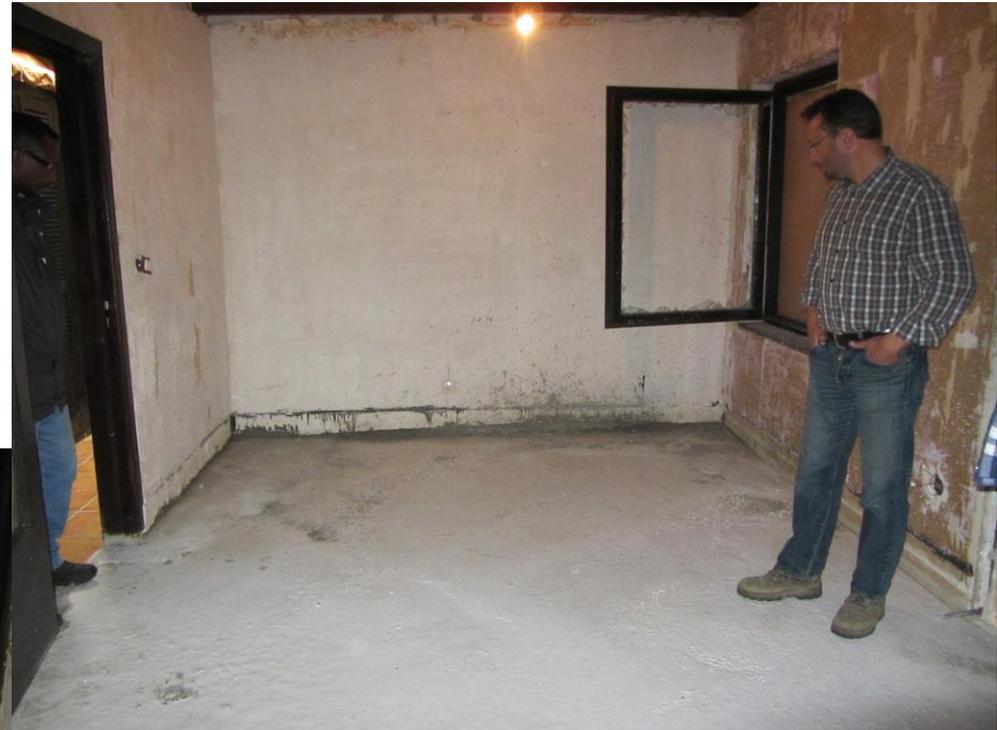
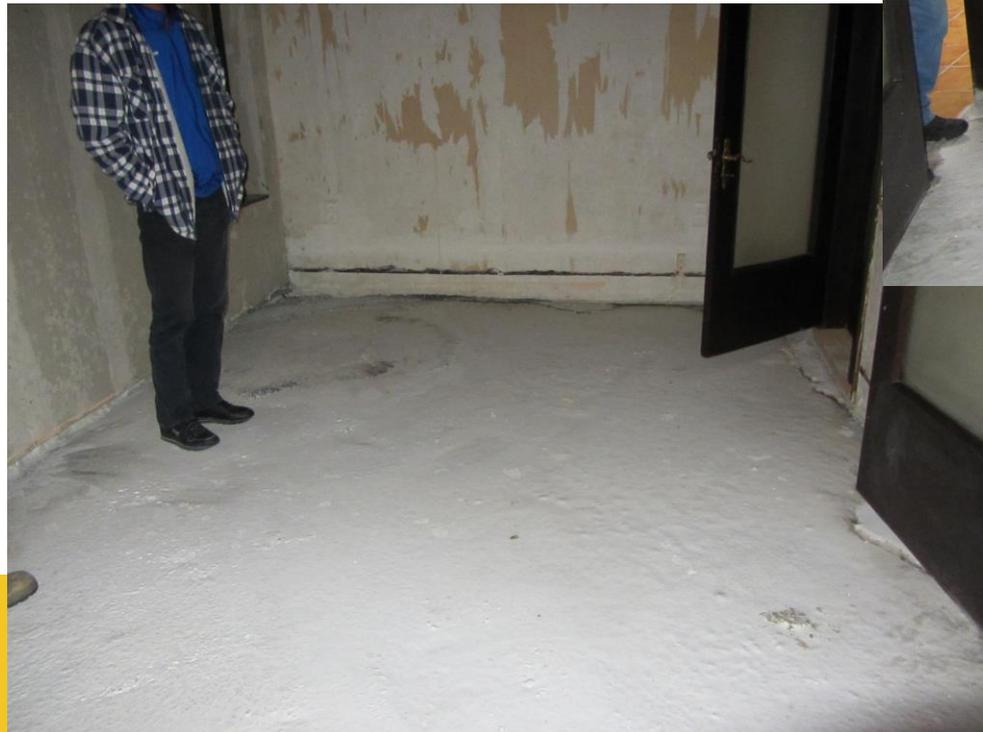
- **OUPEYE: Rue Cockroux. 25 septembre 2011,... contrôle.**

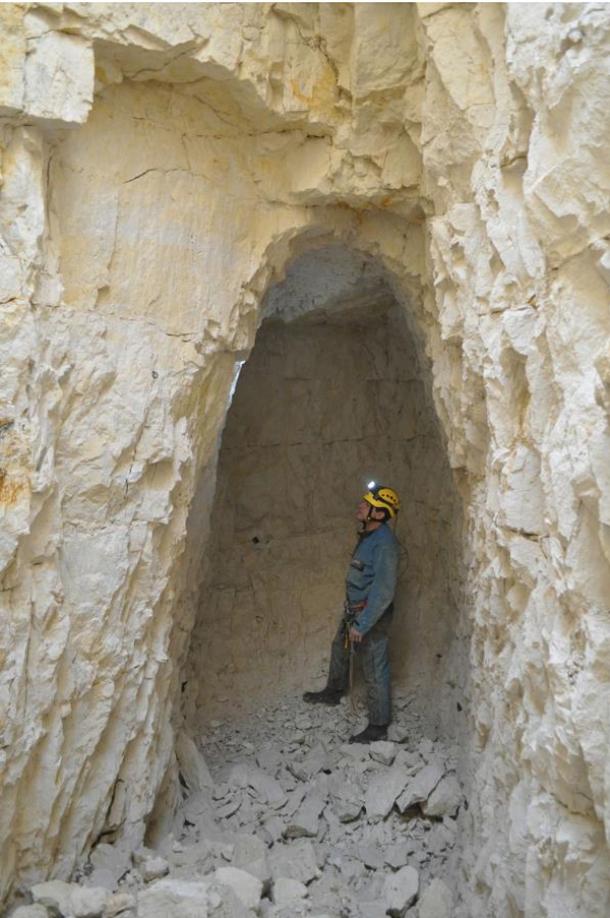
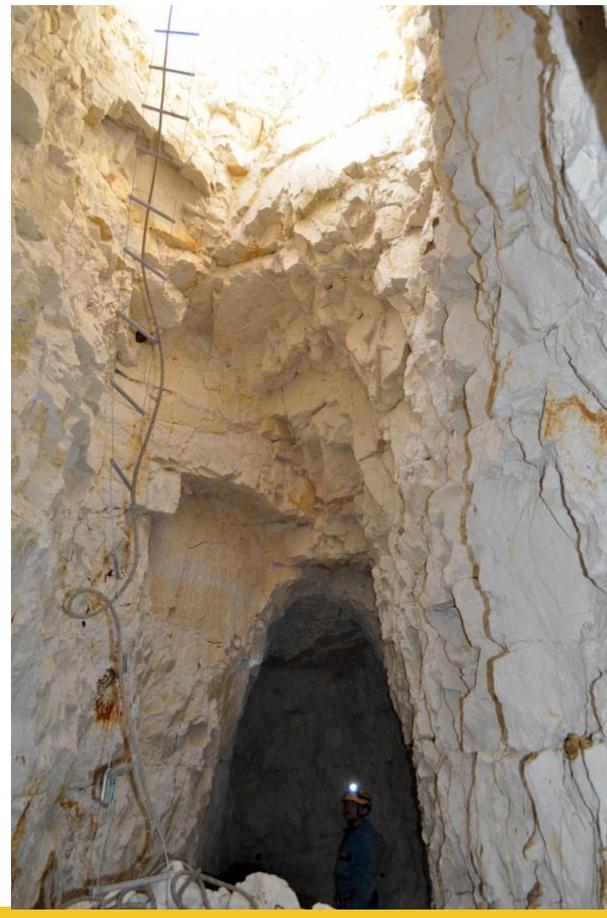
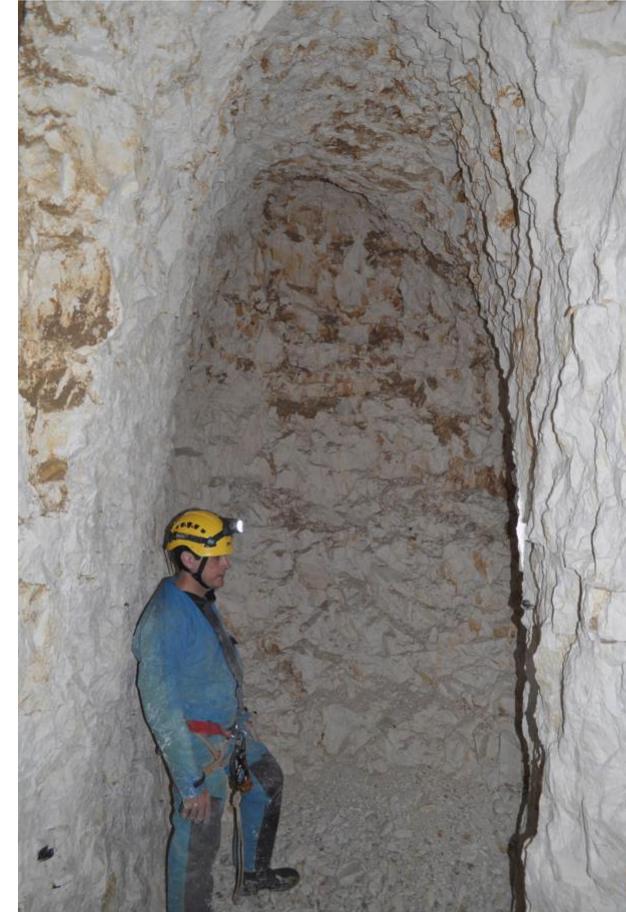
- BIERSET (SOWAER): Création d'un bassin d'orage dans le cadre d'une Zone d'Activité Economique**
 Lors des travaux, découverte d'un puits d'accès à une ancienne exploitation souterraine de craie
 Exploration de plusieurs dizaines de mètres de galerie

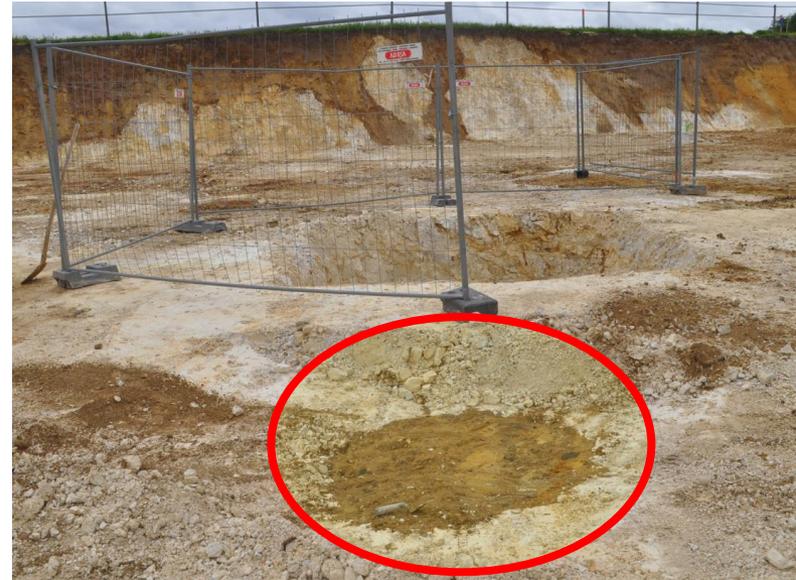
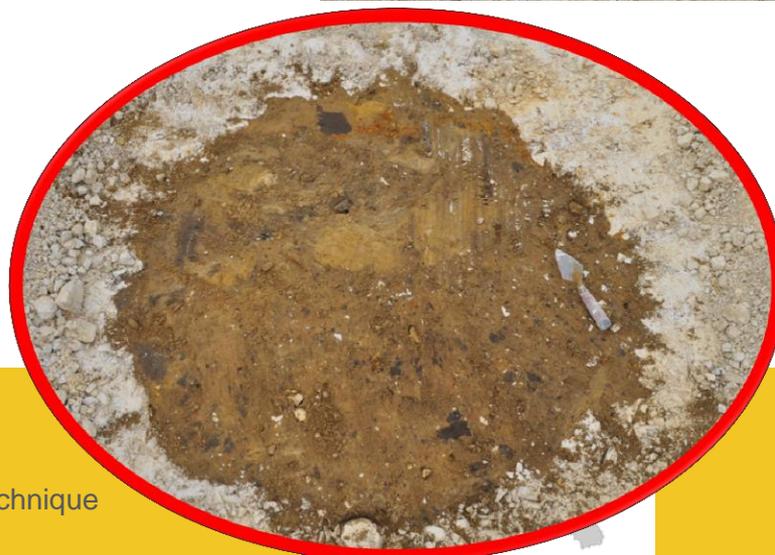
- **BIERSET (SOWAER): Création d'un bassin d'orage dans le cadre d'une Zone d'Activité Economique**
Mise à jour de l'ancien puits d'accès

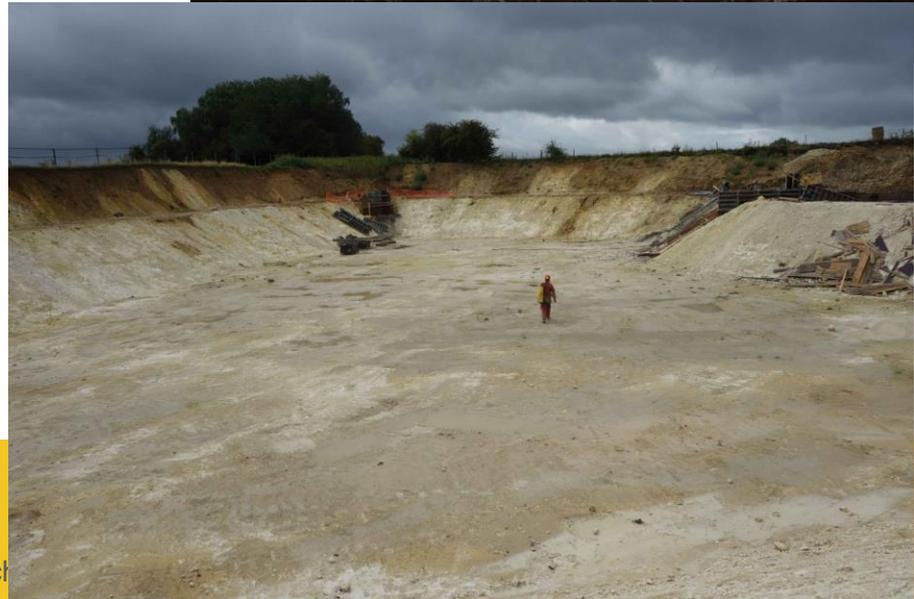
- **BIERSET (SOWAER): Création d'un bassin d'orage dans le cadre d'une Zone d'Activité Economique**
Septembre 2015 : nouveaux effondrements après des fortes pluies

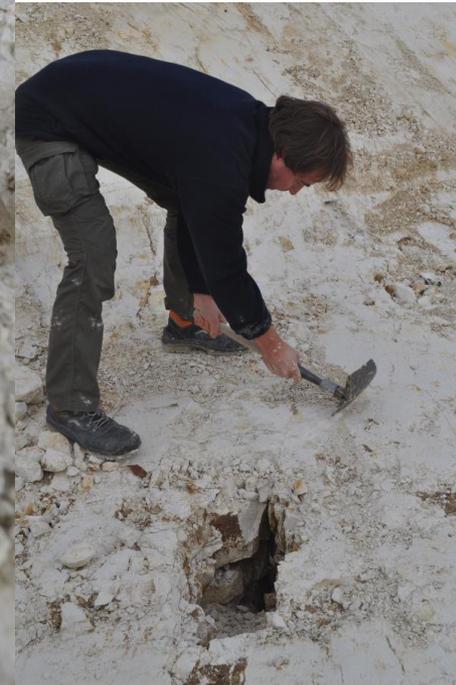
Trace de circulation
d'eau avec signe
d'érosion

- **BIERSET (SOWAER): Création d'un bassin d'orage dans le cadre d'une Zone d'Activité Economique**
 - **Renforcer le fond du bassin,**
 - **Dalle en béton pouvant ponter un vide de 3.00 m**

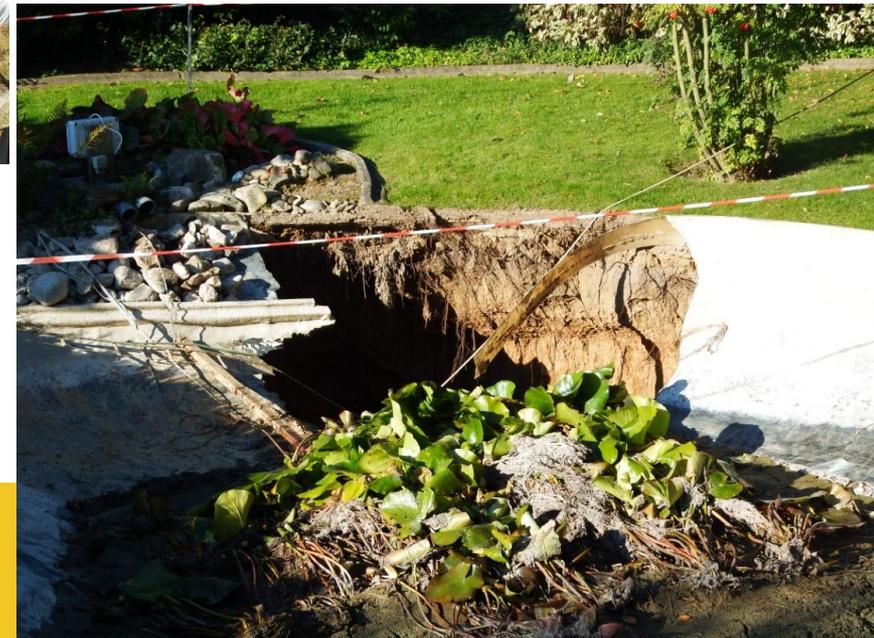
Vue de l'effondrement

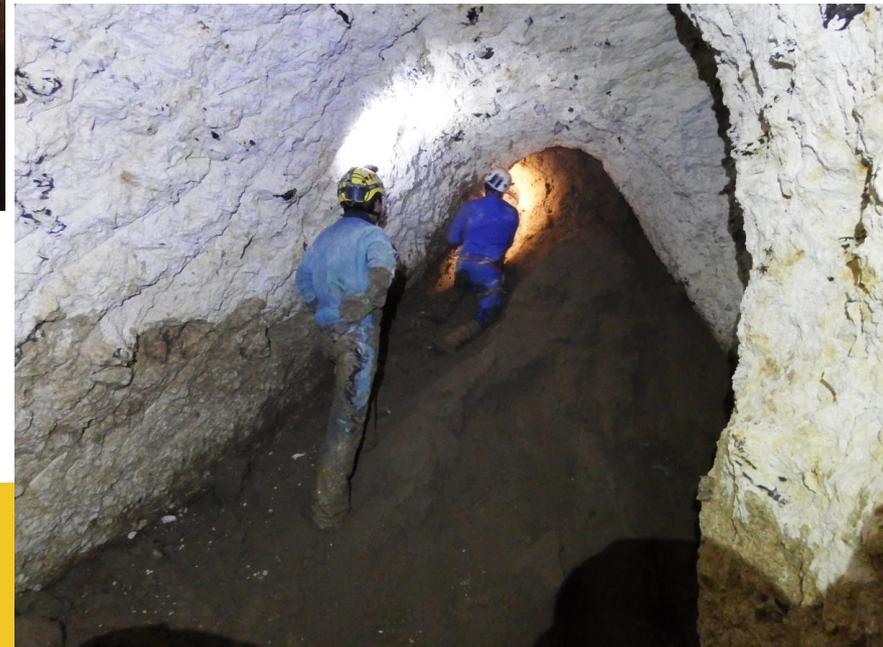
Test d'enfoncement de barre dans un remblai.

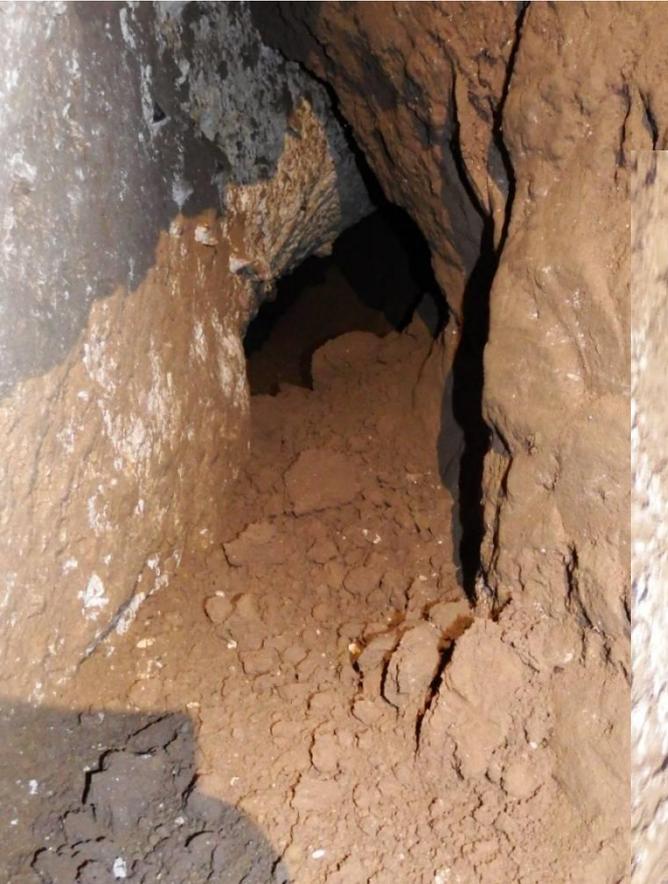
Passage ménagé à la base de l'ancien puits d'accès.

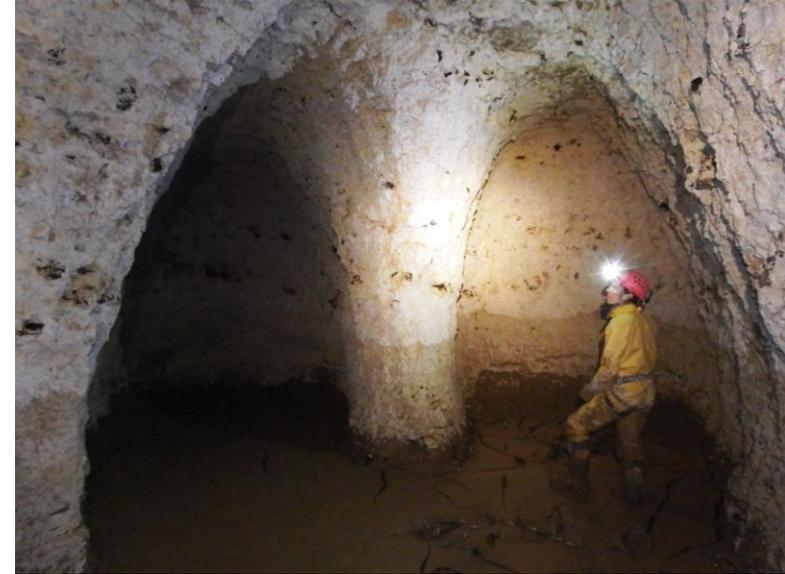
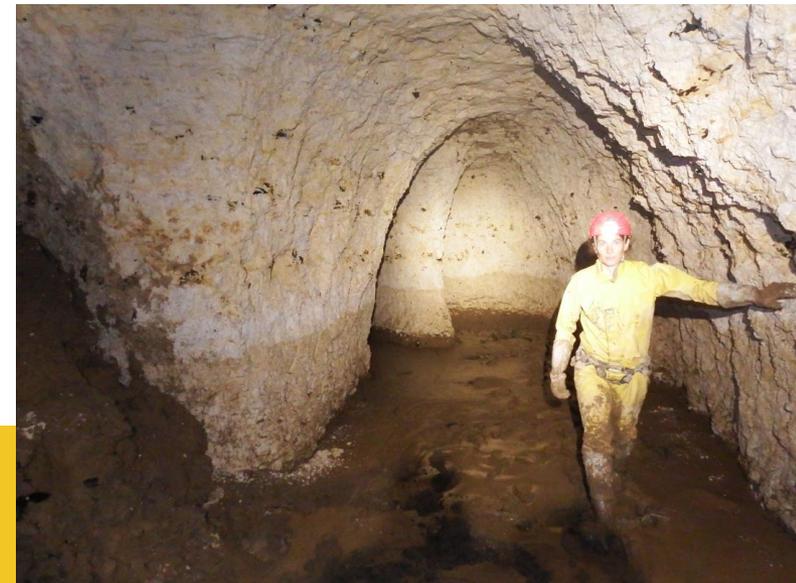
Galerie « Nord Sud ». On distingue les deux alcôves. On visualise également bien le niveau atteint par les eaux suite à l'inondation partielle de la carrière.

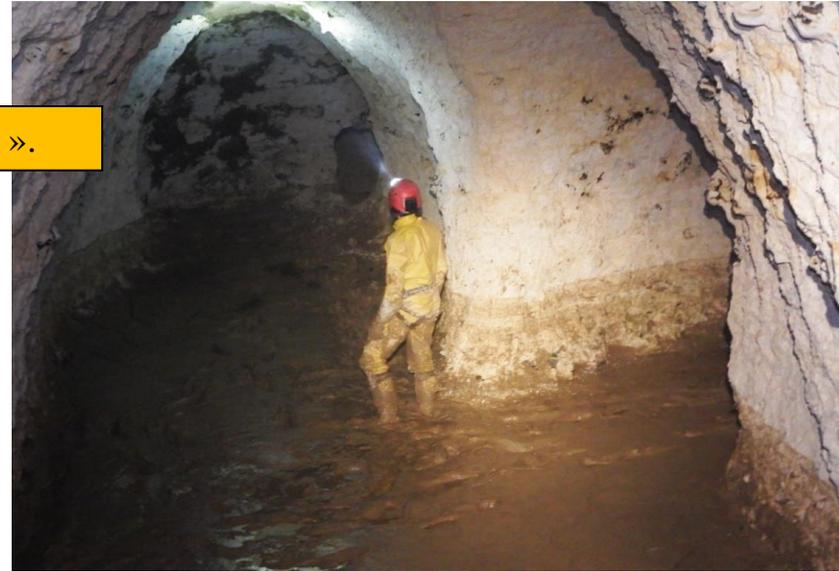
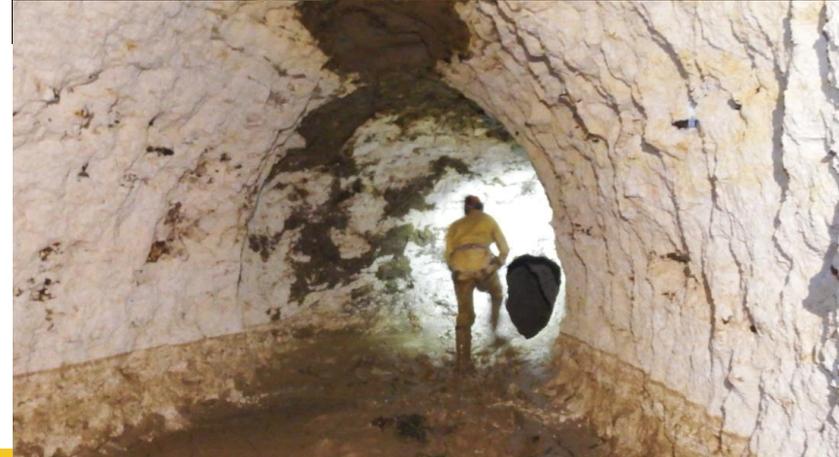
Extrémité est de la galerie « Est - Ouest ». Petit passage entre les deux anciennes marnières.

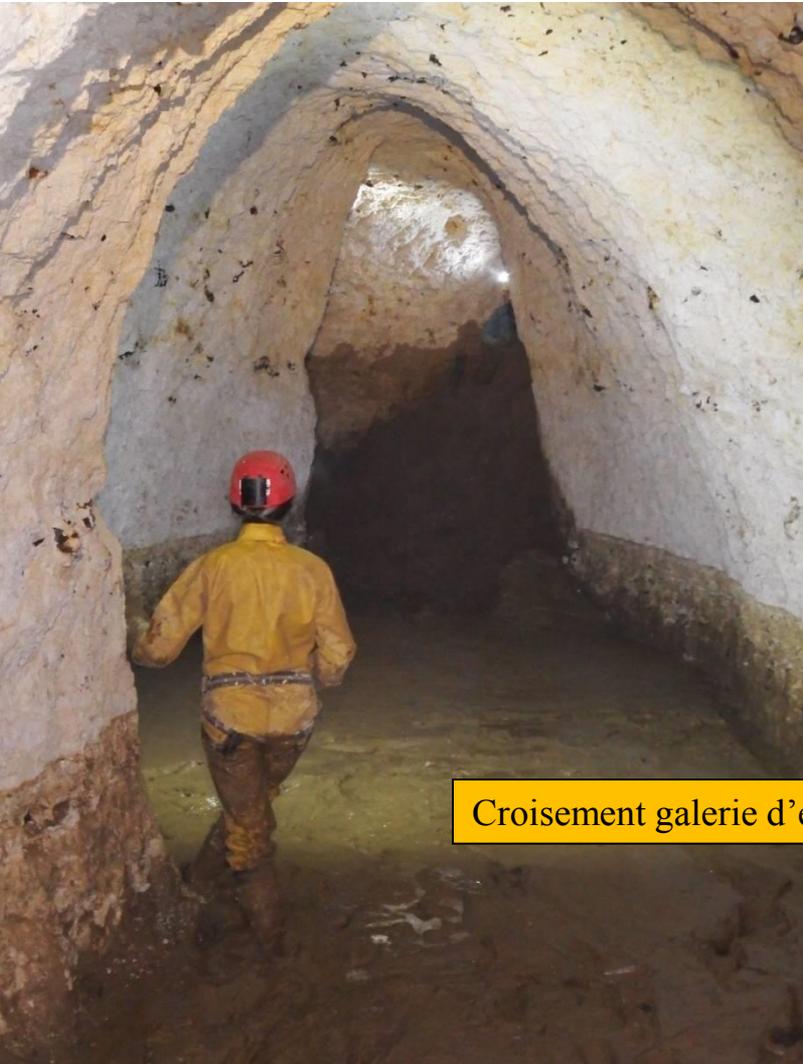
Croisement galerie d'entrée et galerie « est-ouest »

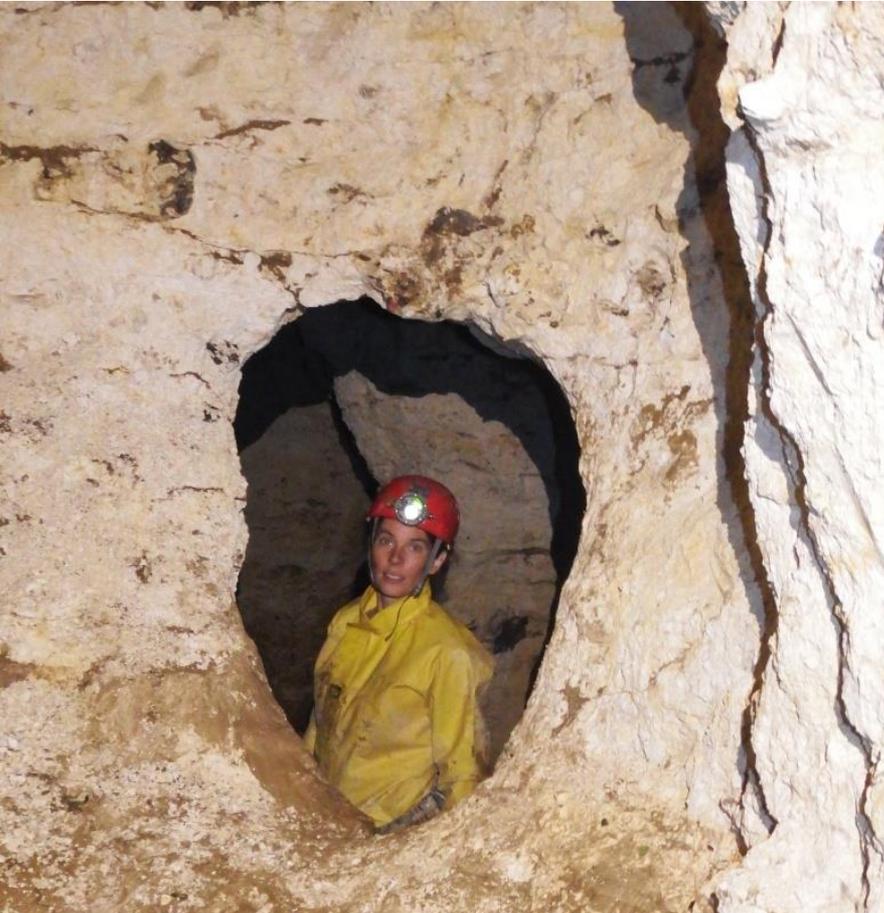
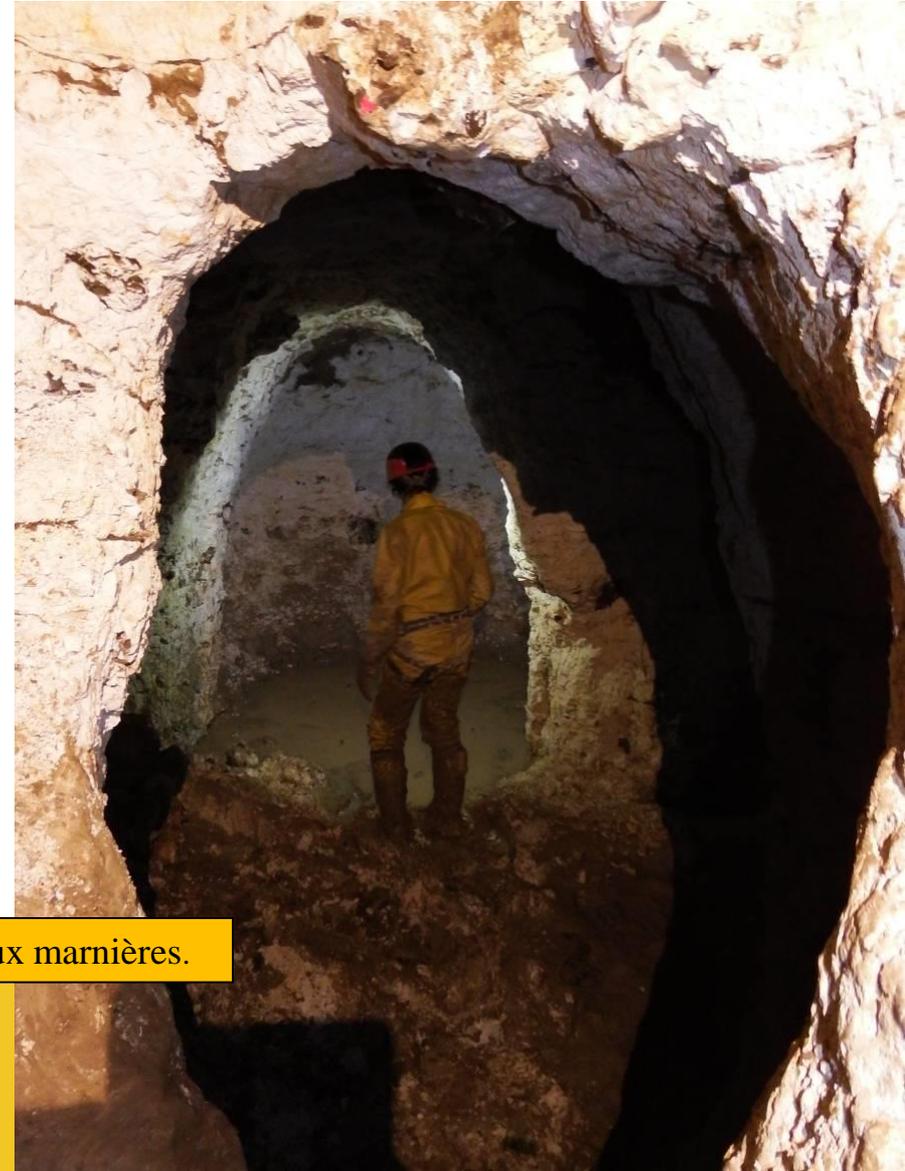
Passage entre les deux marnières.

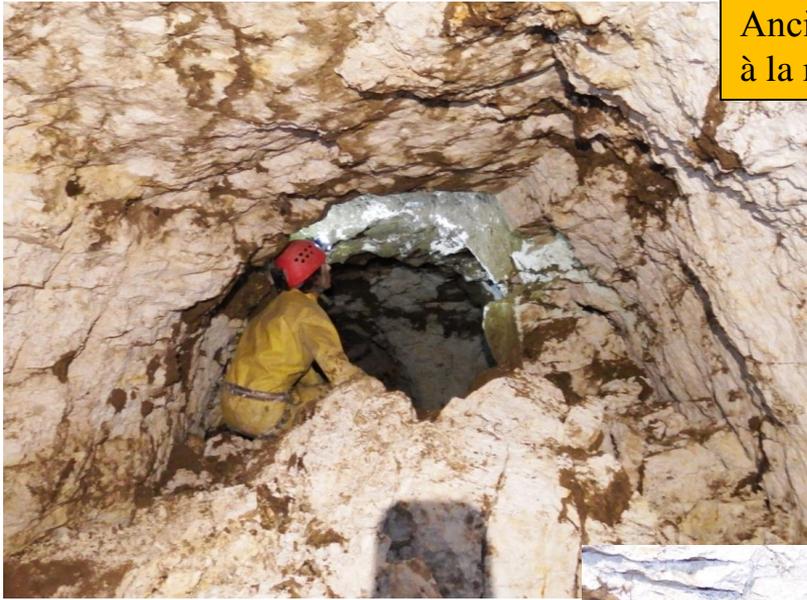
Ancien puits d'accès à la marnière annexe.

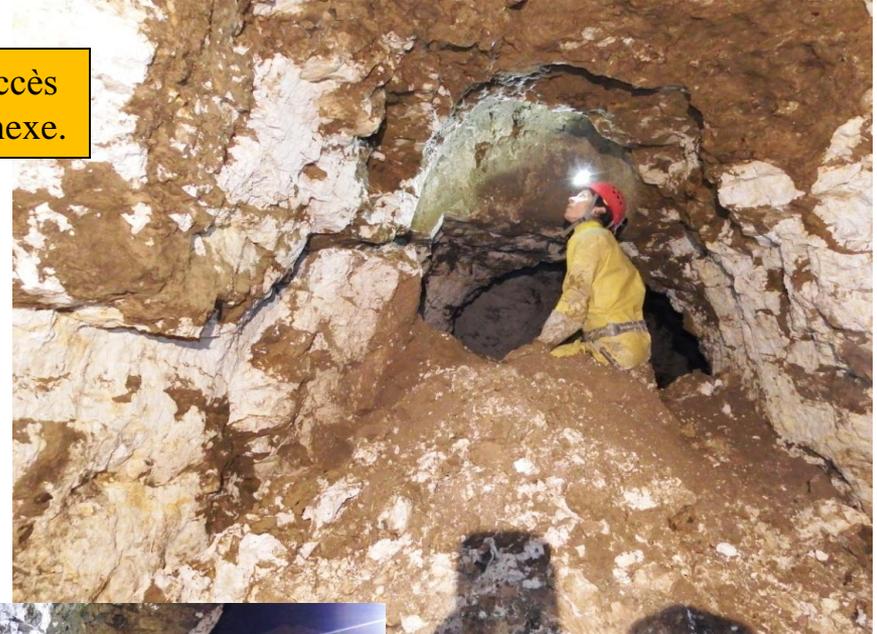
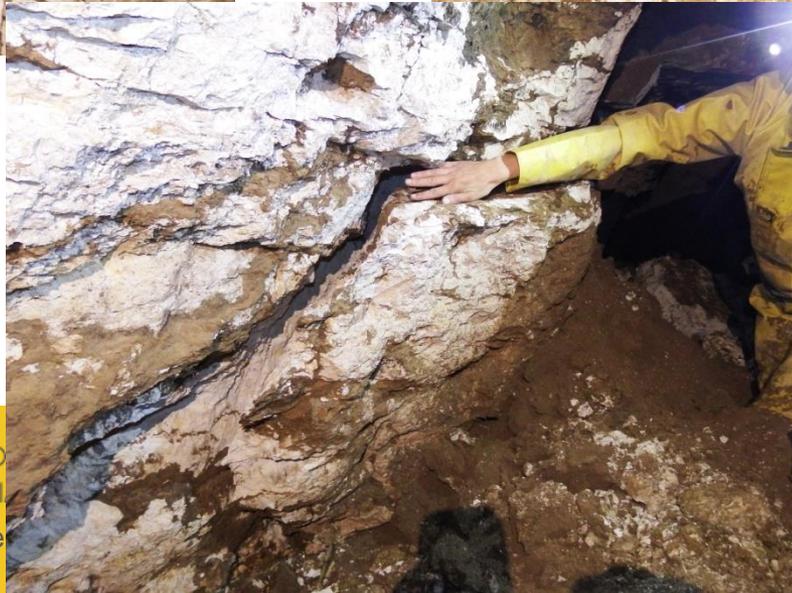
Pan de paroi décollé

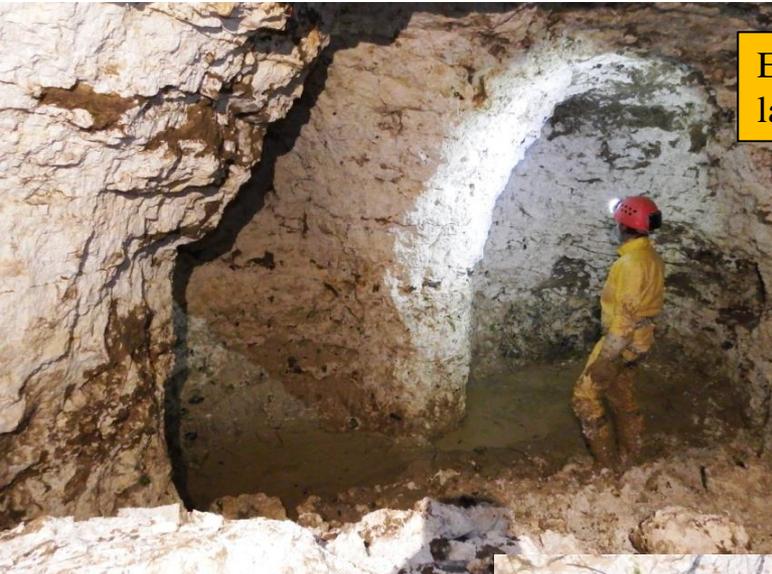
Extrémités nord-ouest de la marnière annexe.

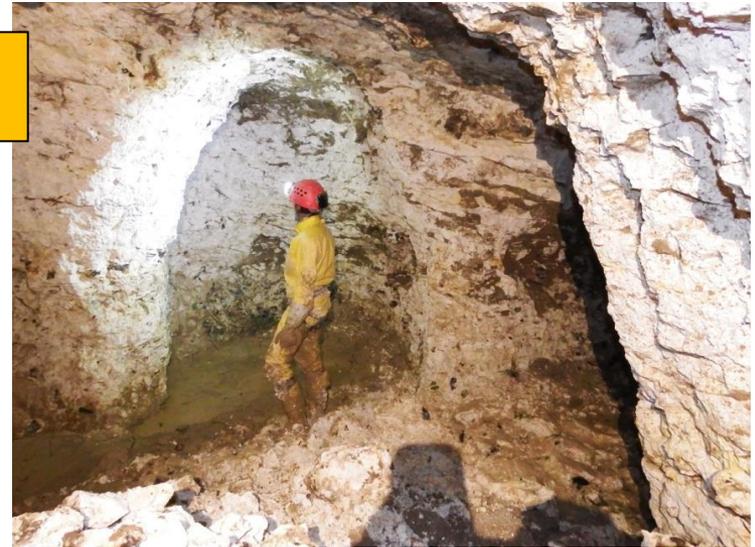
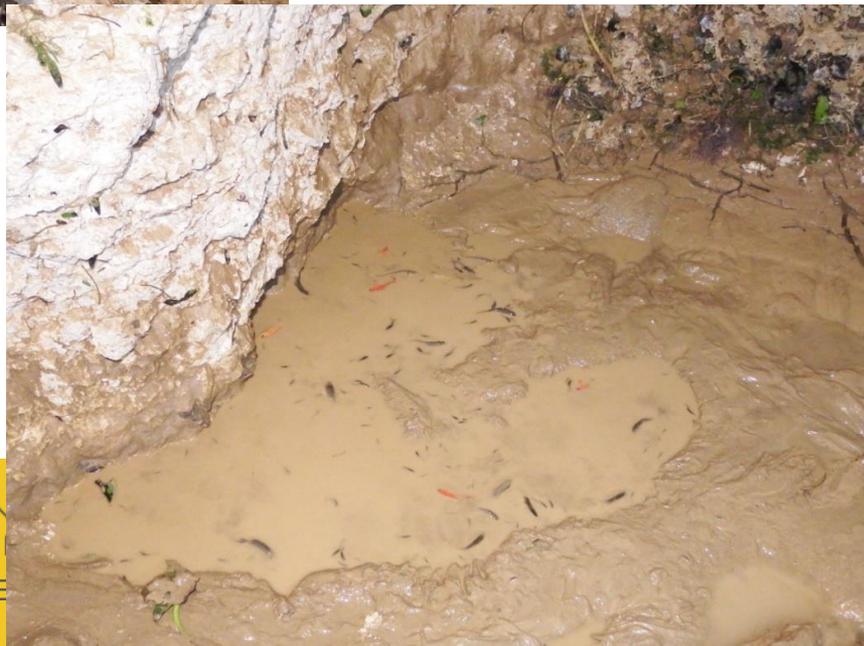
Flaque de boue dans la marnière annexe.

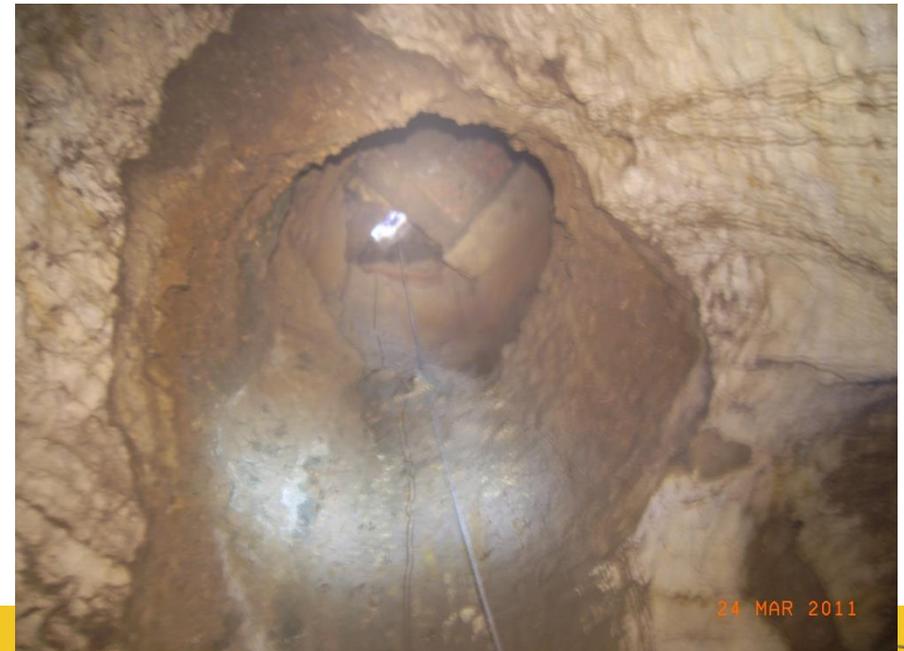
**Effondrement au droit d'une
ancienne citerne d'eau.**
